# Asbestinventarisat attest

Hoppestraat 17, 8560 Wevelgem

Attestnummer : 20250418-000197.000

**Niet-asbestveilig**

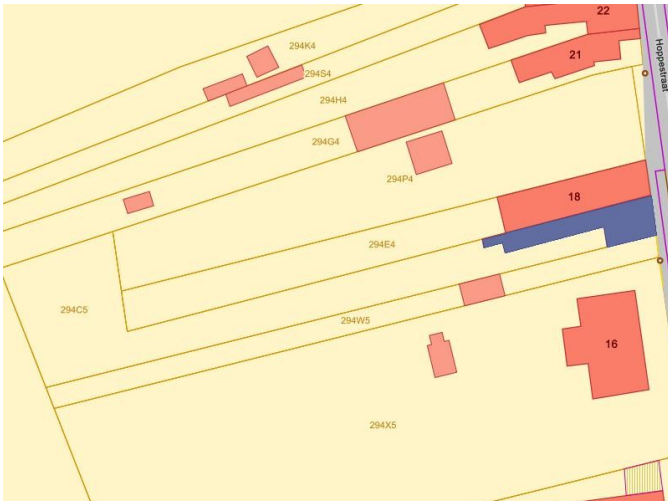
## Zone 1: Hoofdgebouw

- 6 Asbestmaterialen**
- 0 Beperkingen
- 0 Uitsluitingen
- 0 Roerende goederen
- 0 Puin, steenslag, (water)bodem
- 5 Adviezen**
- 2 Geen asbest**

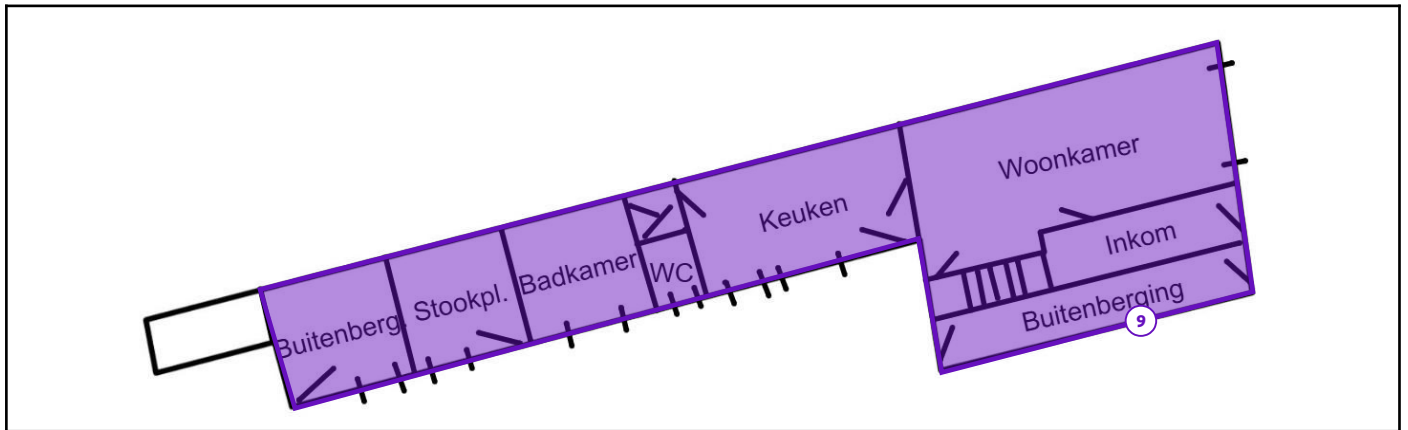
## Plan 1.2: Gelijkvloers

| Beschrijving | Type | Actie |
|---|---|---|
| 9. Plafonds uit niet asbestverdacht materiaal | Advies | - |

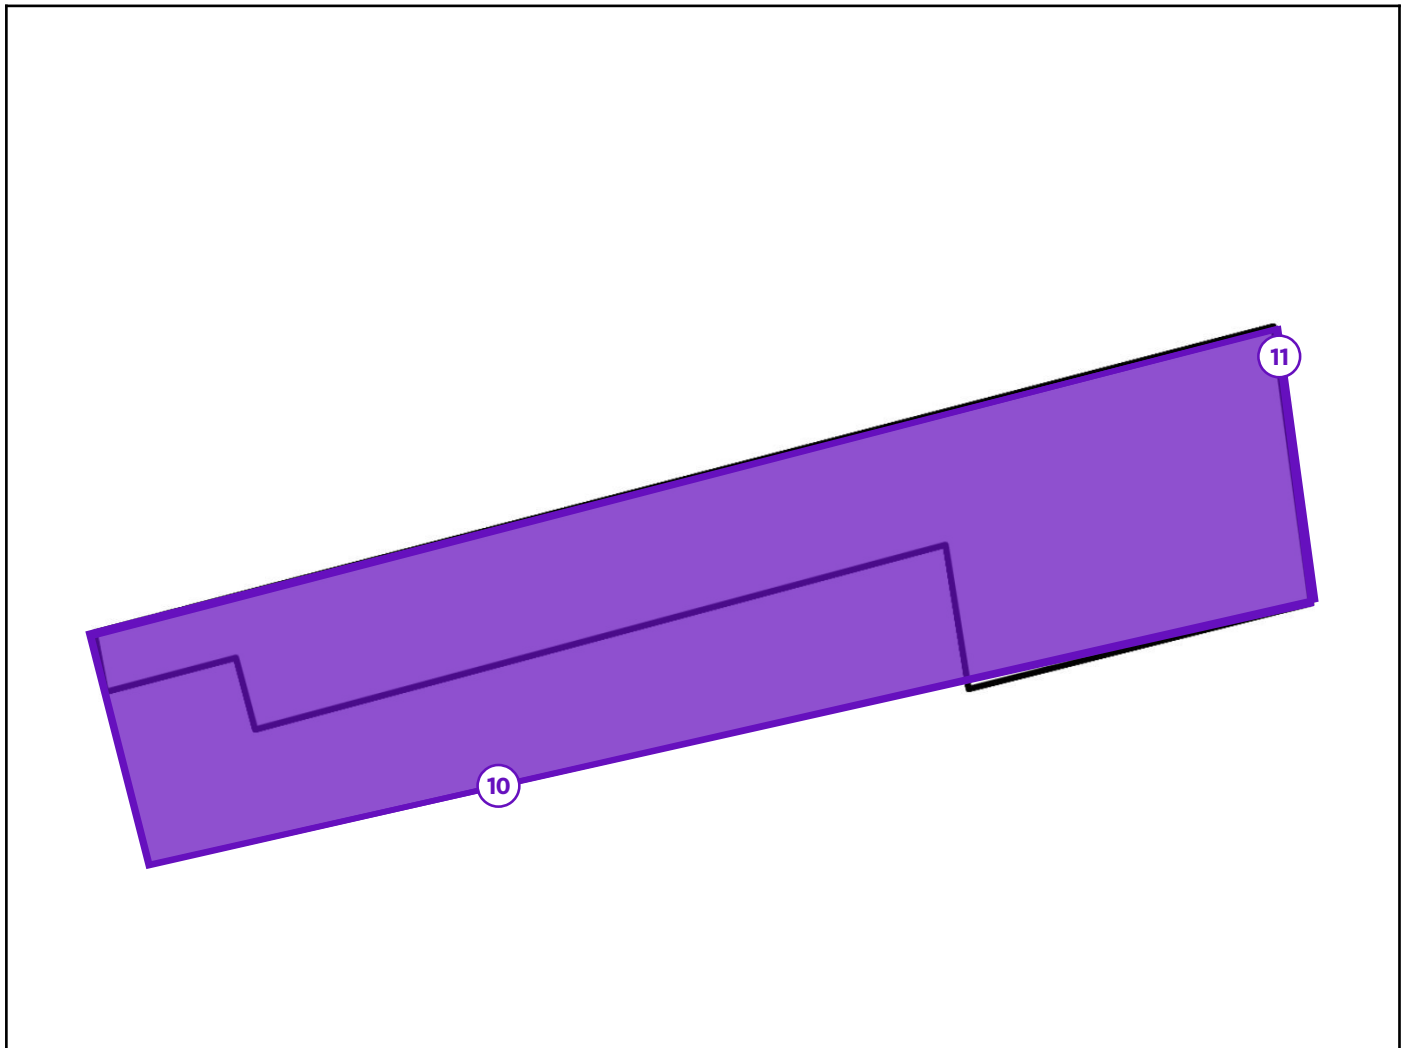
## Plan 1.7: Hoofdgebouw plan

| Beschrijving | Type | Actie |
|---|---|---|
| 11. afvoerbuizen die niet zichtbaar/inspecteerbaar zijn. | Advies | - |

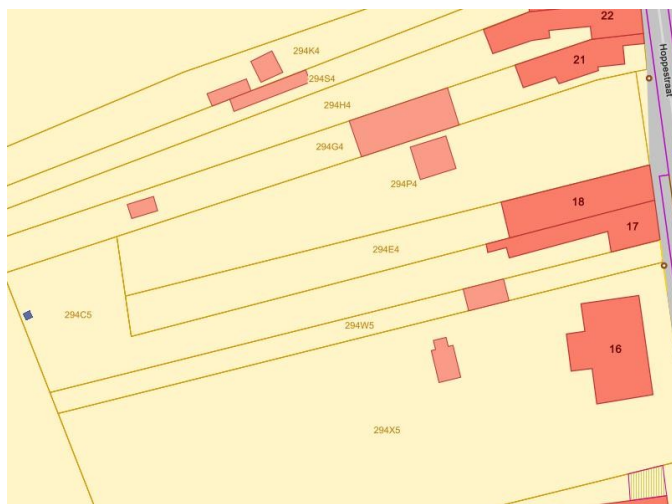
## Zone 2: Constructie

- 1 Asbestmateriaal**
- 0 Beperkingen
- 0 Uitsluitingen
- 0 Roerende goederen
- 0 Puin, steenslag, (water)bodem
- 0 Adviezen
- 0 Geen asbest
