# Asbestinventarisatetest

Kasteelstraat 3, 8760 Meulebeke

Attestnummer : 20240325-000136.000

## Niet-asbestveilig

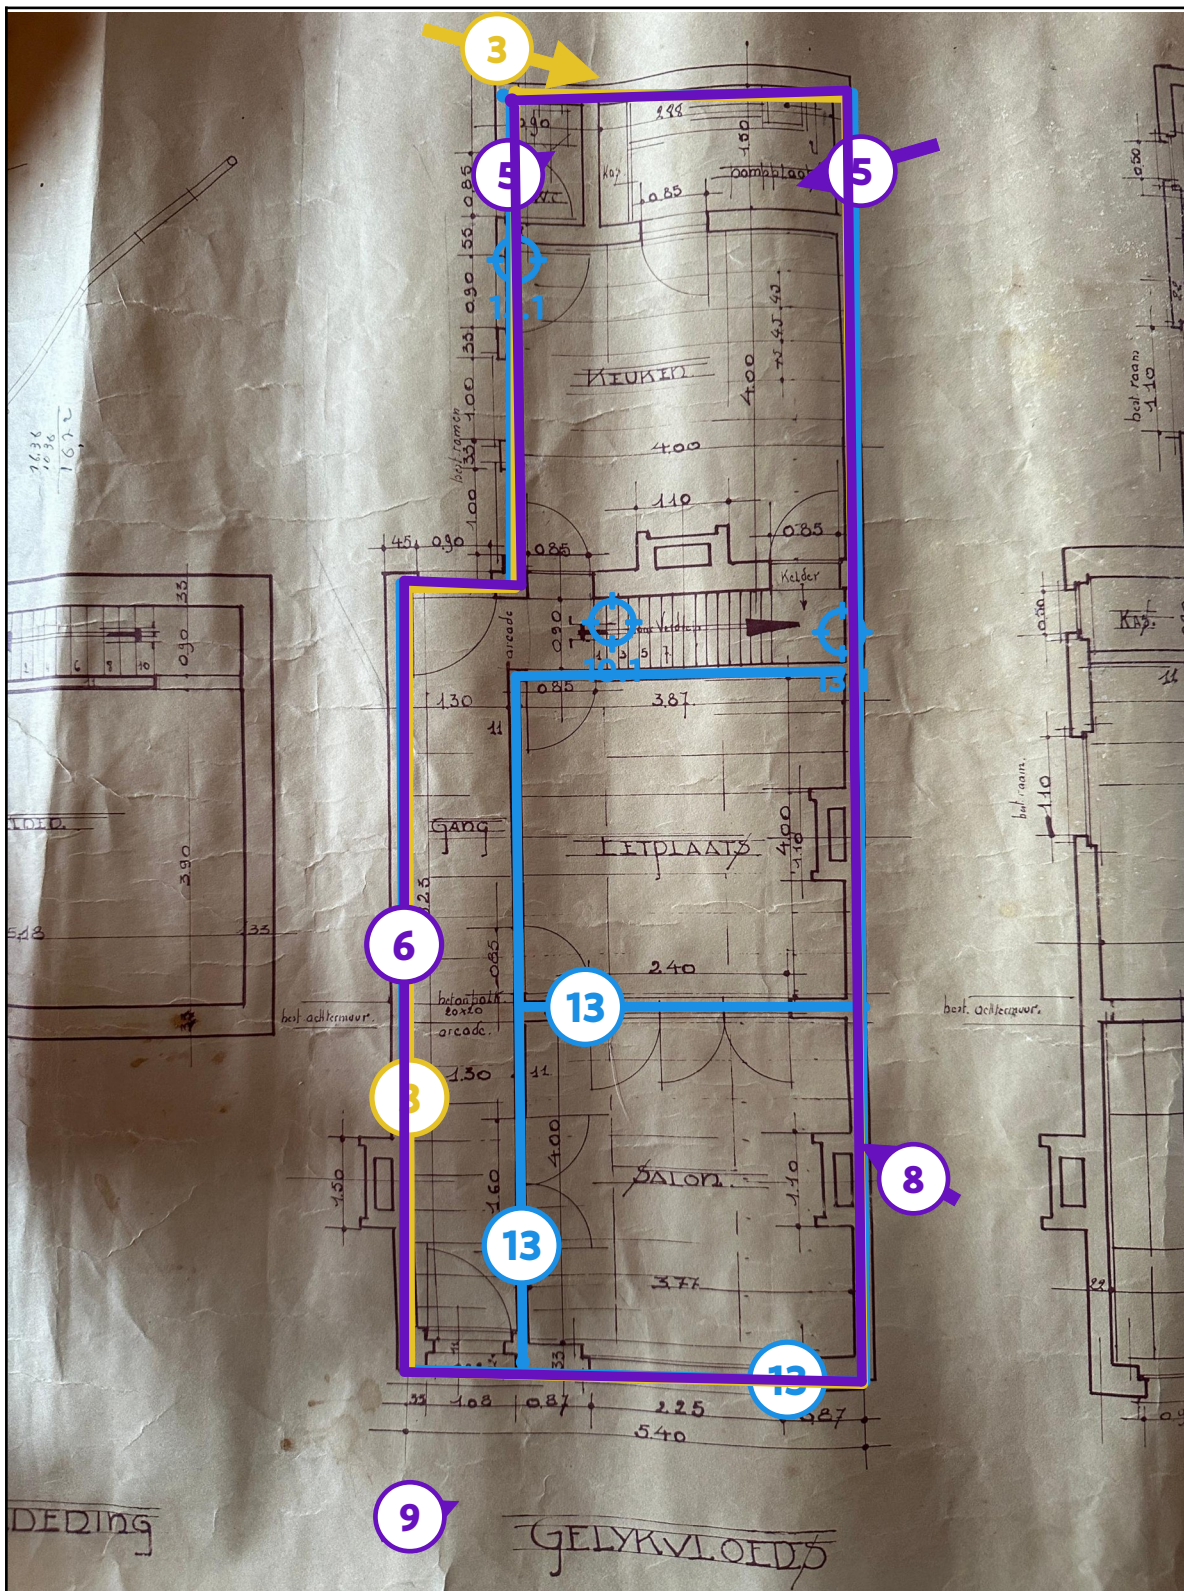
# Plan 1.1: gelijkvloers

3. bakeliet schakelkast en schakelaars	Asbestmateriaal	Zorgvuldig beheren
5. Wandbekleding in tegels van natte ruimtes	Advies	-
6. Wand- en plafondbekleding	Advies	-
8. kachelkoord	Advies	-
9. raamvoegsel	Advies	-
10. Pleister plafonds	Geen asbest	-
10.1 Code: 2	Mengmonster	-
13. Pleister muren	Geen asbest	-
13.1 Code: 1	Mengmonster	-

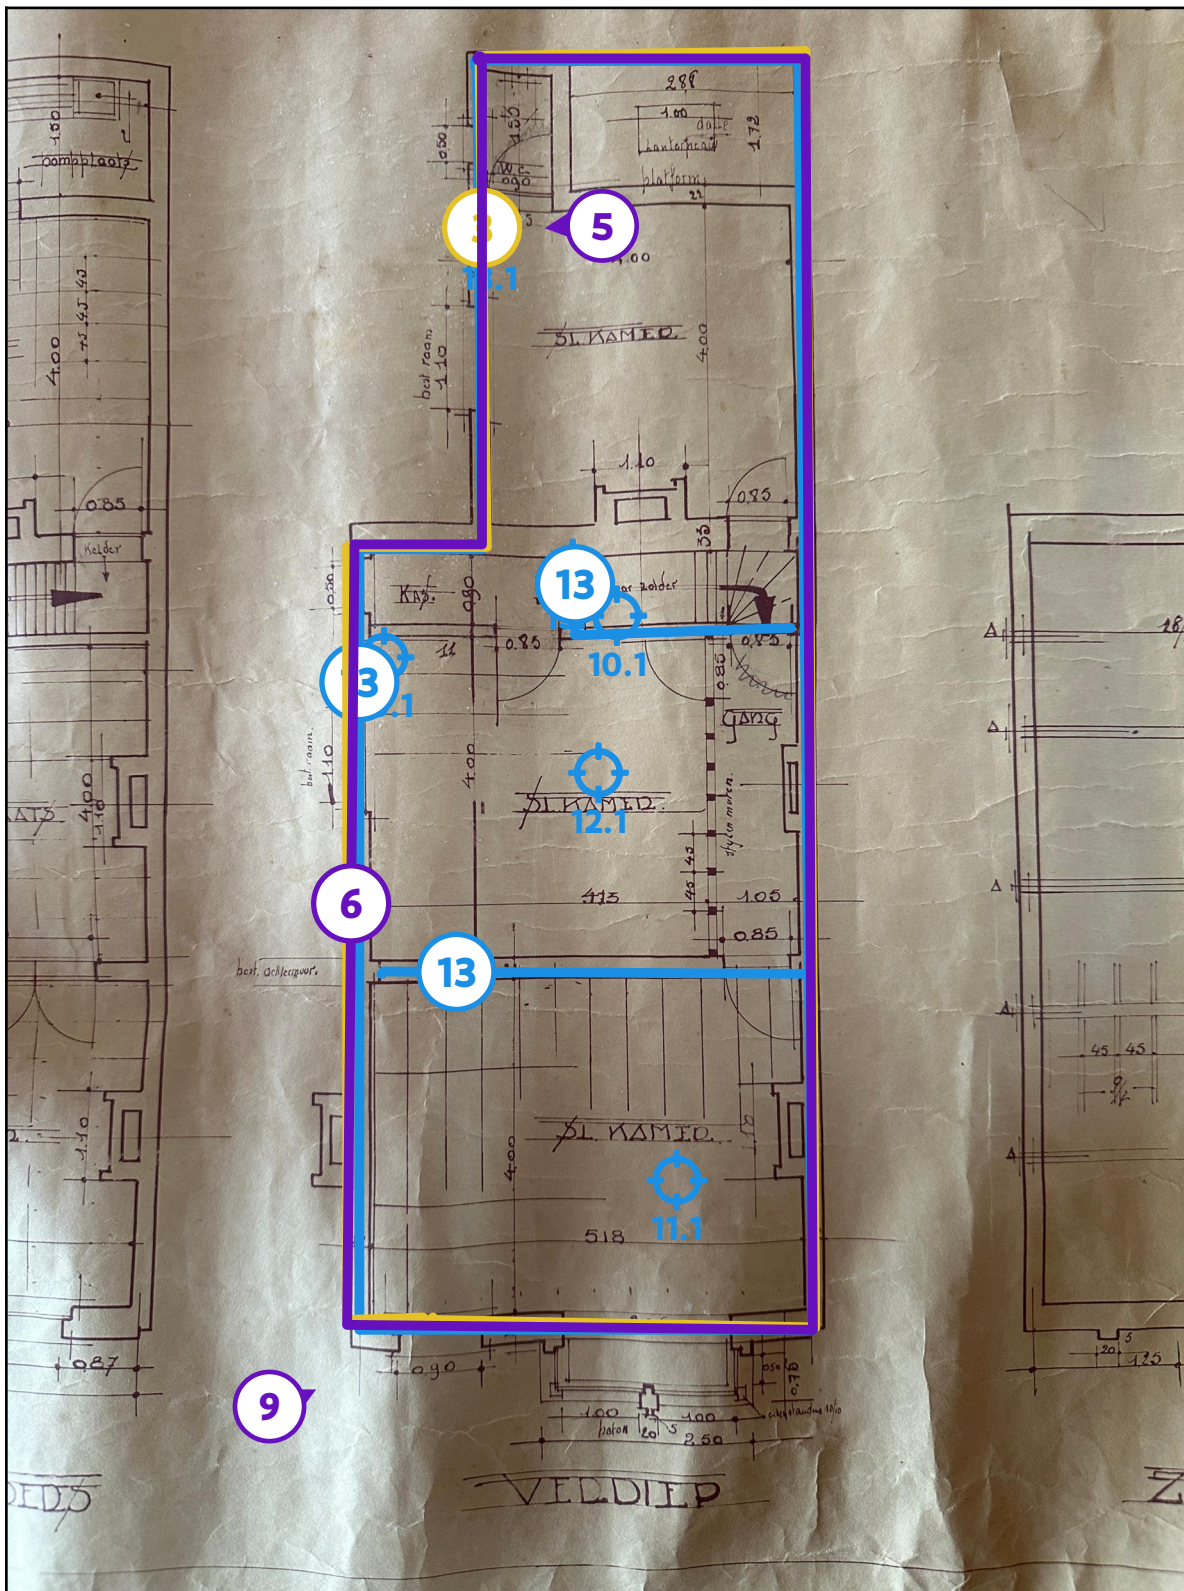
# Plan 1.2: verdieping

3. bakeliet schakelkast en schakelaars	Asbestmateriaal	Zorgvuldig beheren
5. Wandbekleding in tegels van natte ruimtes	Advies	-
6. Wand- en plafondbekleding	Advies	-
9. raamvoegsel	Advies	-
10. Pleister plafonds	Geen asbest	-
10.1 Code: 2	Mengmonster	-
11. linoleum beige met onderlaag onderaan	Geen asbest	-
11.1 Code: 4	Puntmonster	-
12. linoleum bruin met zwart onderaan	Geen asbest	-
12.1 Code: 3	Puntmonster	-
13. Pleister muren	Geen asbest	-
13.1 Code: 1	Mengmonster	-

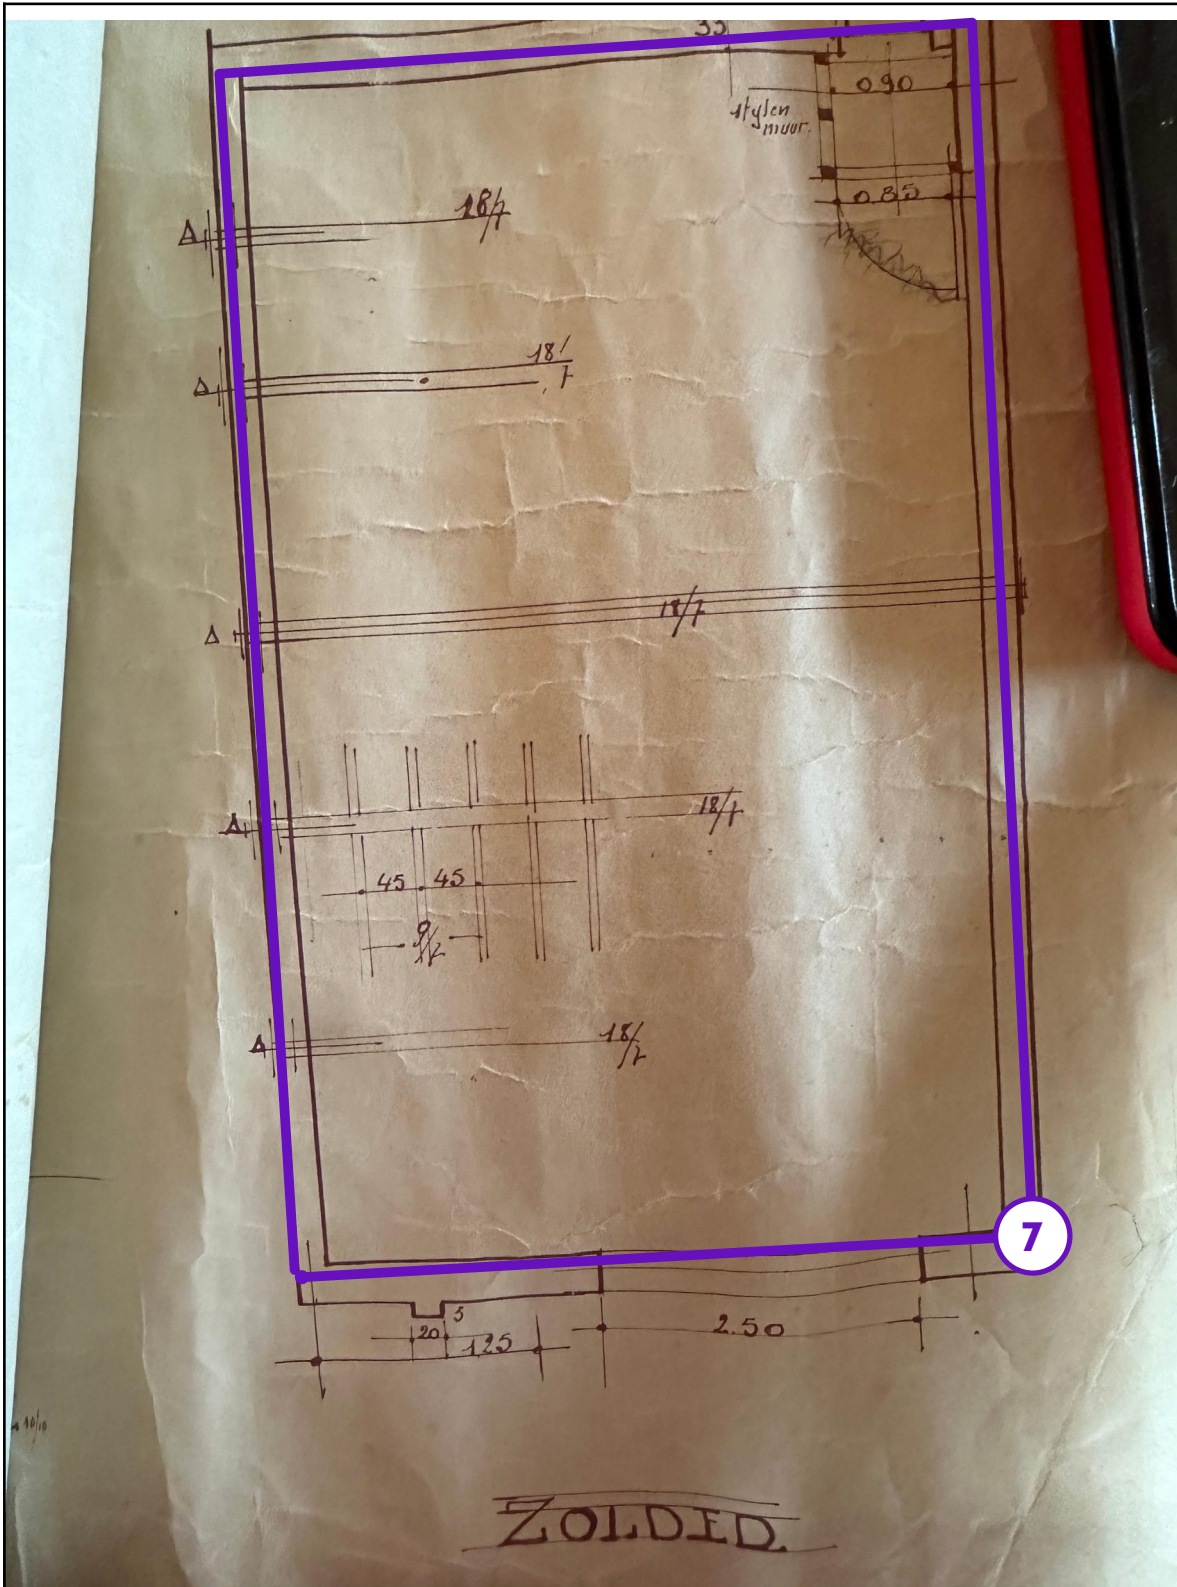
## Plan 1.3: zolder

7. geen onderdak zichtbaar	Advies	-
----------------------------	--------	---

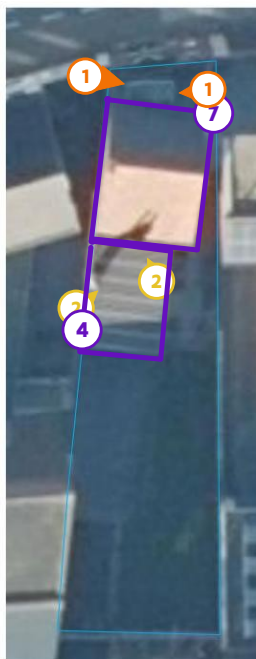
## Plan 1.5: luchtfoto

Beschrijving	Type	Actie
1. leien op zijkant kapelletje vooraan	Asbestmateriaal	Verwijderen
2. schoorsteenpijpen	Asbestmateriaal	Zorgvuldig beheren
4. plat dak aanbouw	Beperking	-
7. geen onderdak zichtbaar	Advies	-
