# Asbestinventarisatetest

Nieuwstraat 2/6, 9150 Kruibeke

Attestnummer : **20240620-000093.000**

Uitgegeven op : **20.06.2024**

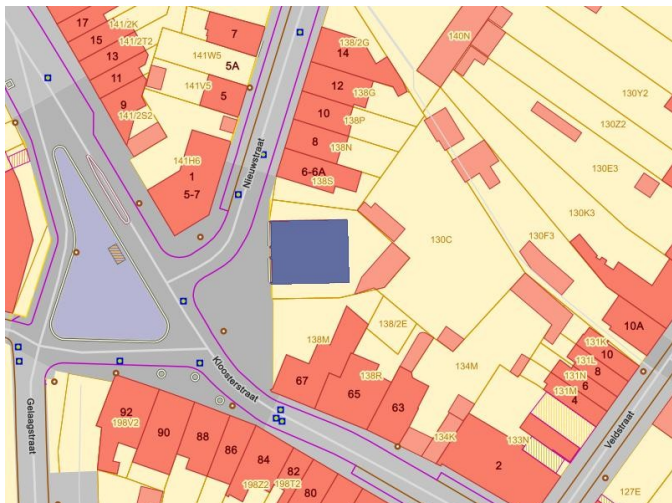
# Zone 1: Appartementsgebouw

- 0 Asbestmaterialen
- 0 Beperkingen
- 0 Uitsluitingen
- 0 Roerende goederen
- 0 Puin, steenslag, (water)bodem
- 2 Adviezen
- 2 Geen asbest

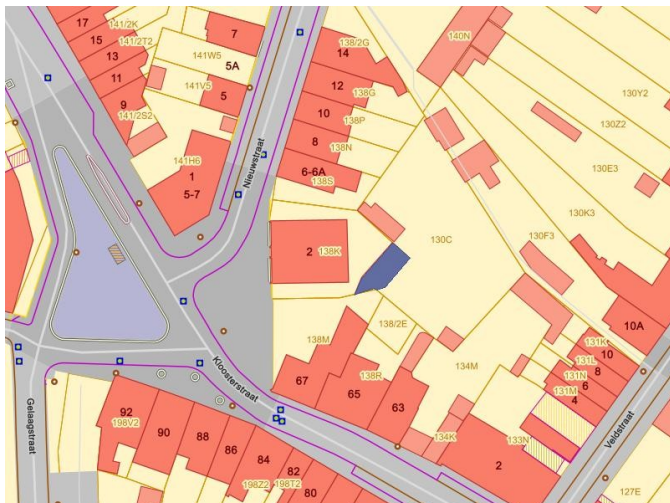
## Zone 2: Garagecomplex

## 0 Asbestmaterialien
