# Asbestinventarisatetest

Vreyshorring 17A, 3920 Lommel

Attestnummer : 20250225-000540.001

Uitgegeven op : 25.02.2025

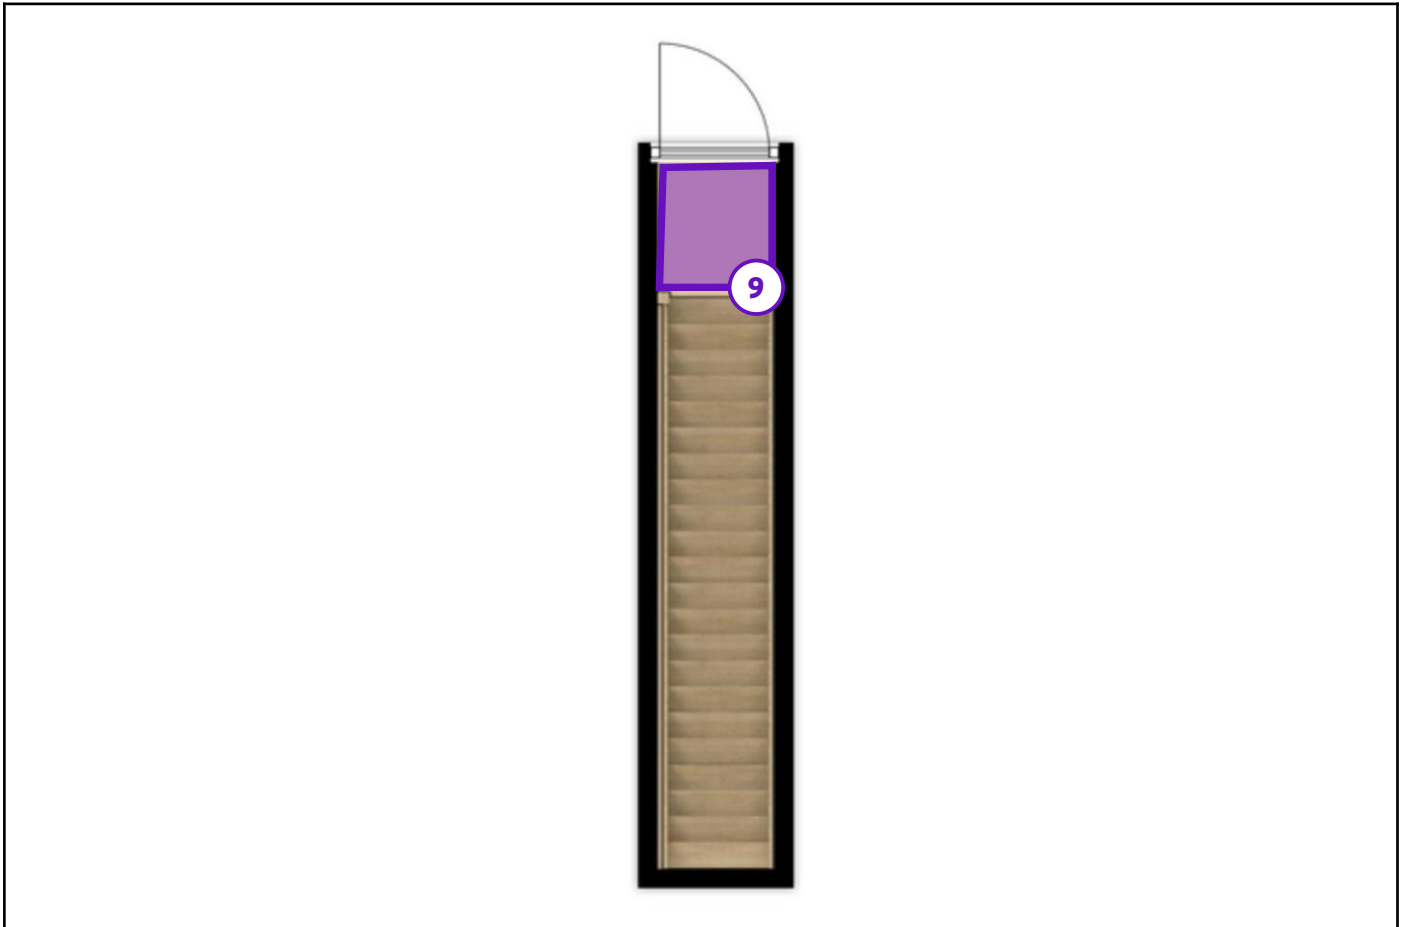
## Plan 1.2: Plan van het gelijkvloers - inkomhal

| Beschrijving | Type | Actie |
|---|---|---|
| 9. Onderliggende vloeren, tegels - lijm (vloeren, wanden en plinten) | Advies | - |

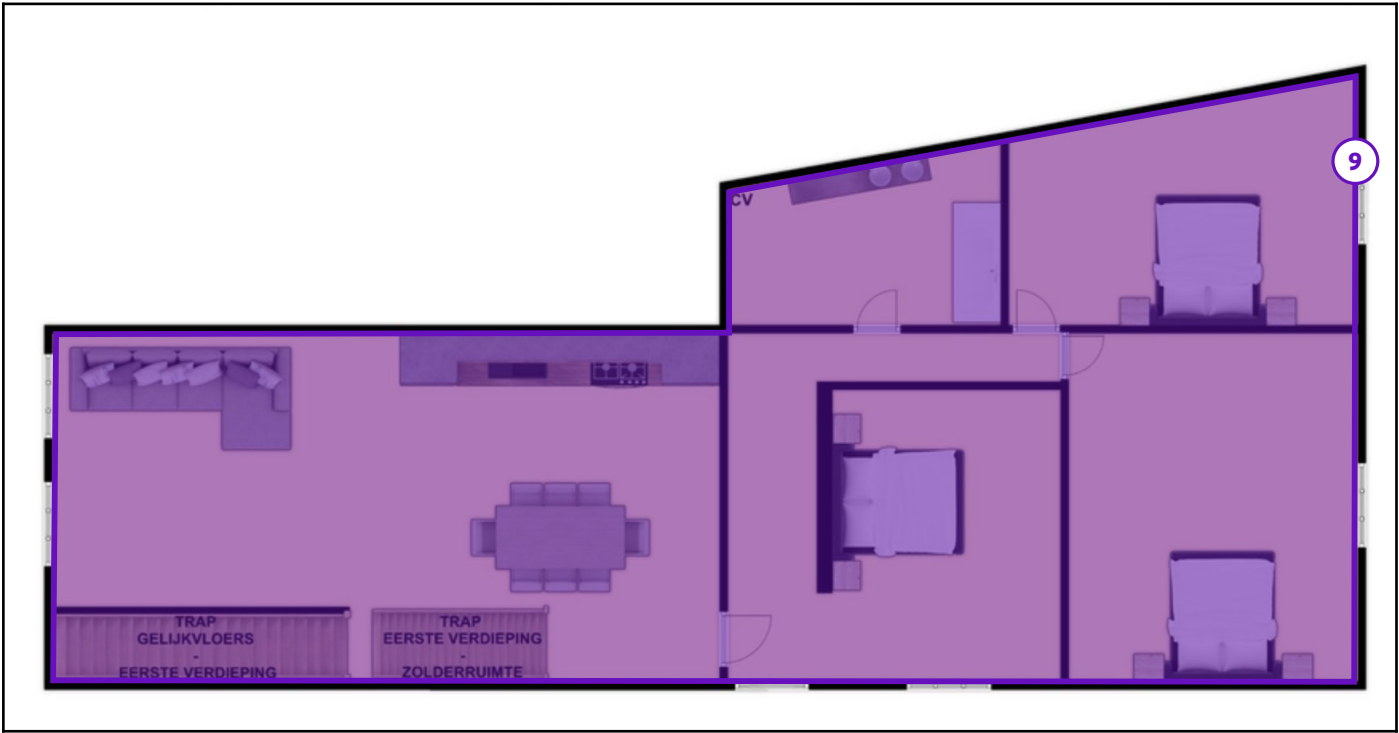
## Plan 1.5: Plan van de eerste verdieping - woongedeelte

| Beschrijving | Type | Actie |
|---|---|---|
| 9. Onderliggende vloeren, tegels - lijm (vloeren, wanden en plinten) | Advies | - |
