# Asbestinventarisatetest

Kerkstraat 31, 8587 Spiere-Helkijn

Attestnummer : 20250316-000158.000

**Niet-asbestveilig**

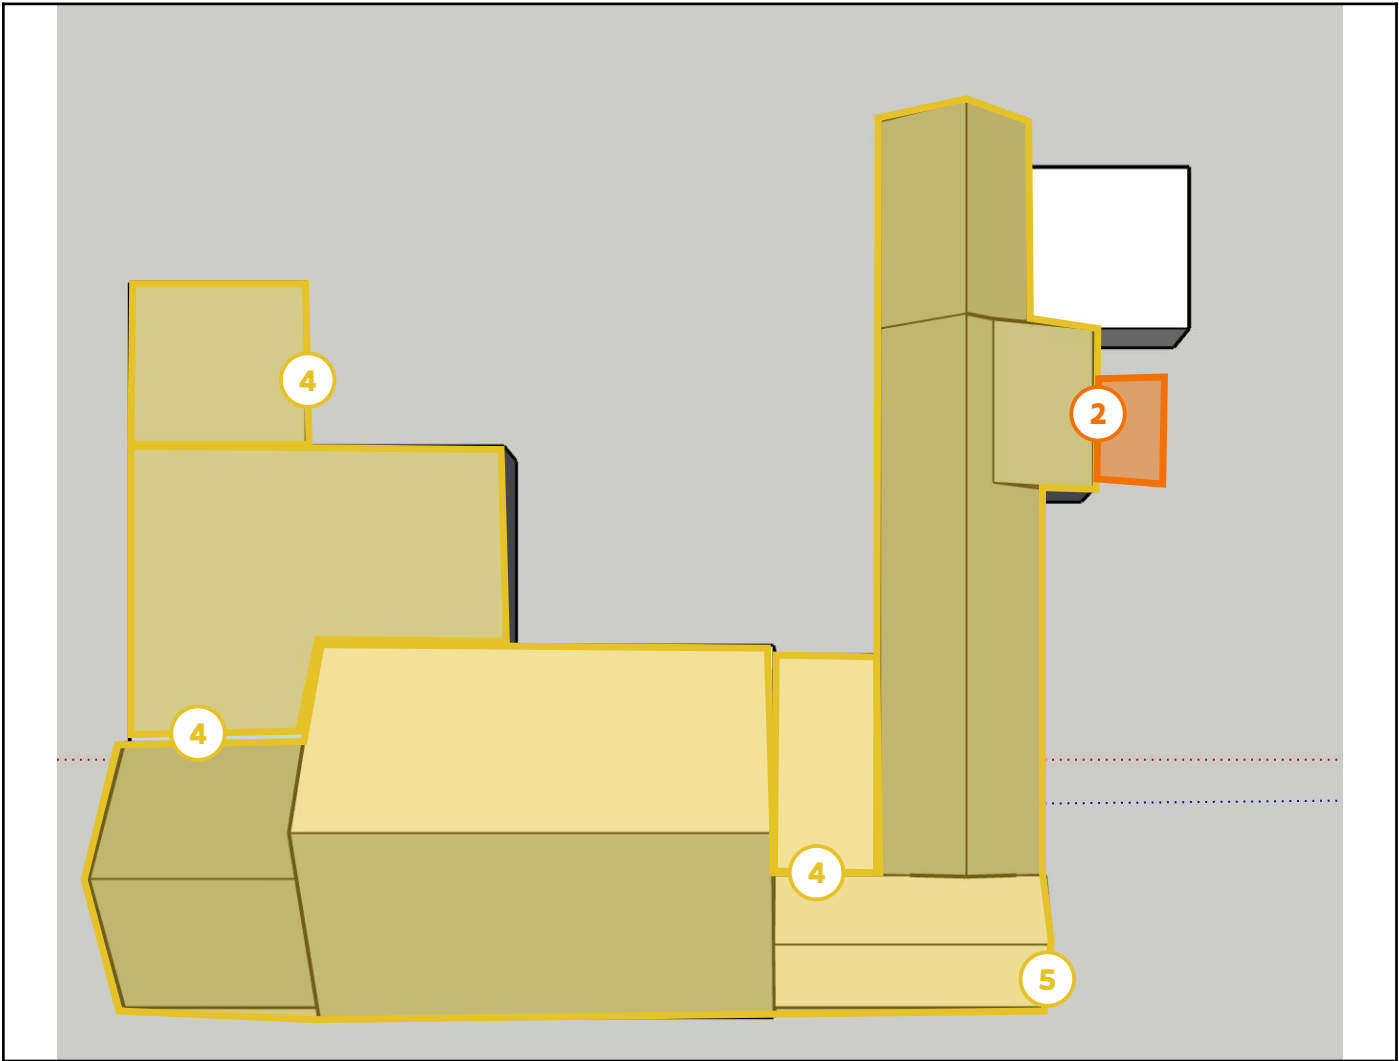
Plan 1.5: Schermafbeelding 2025-03-16 om 15.24.44

| Beschrijving | Type | Actie |
|---|---|---|
| 5. Onderdakplaat | Asbestmateriaal | Zorgvuldig beheren |

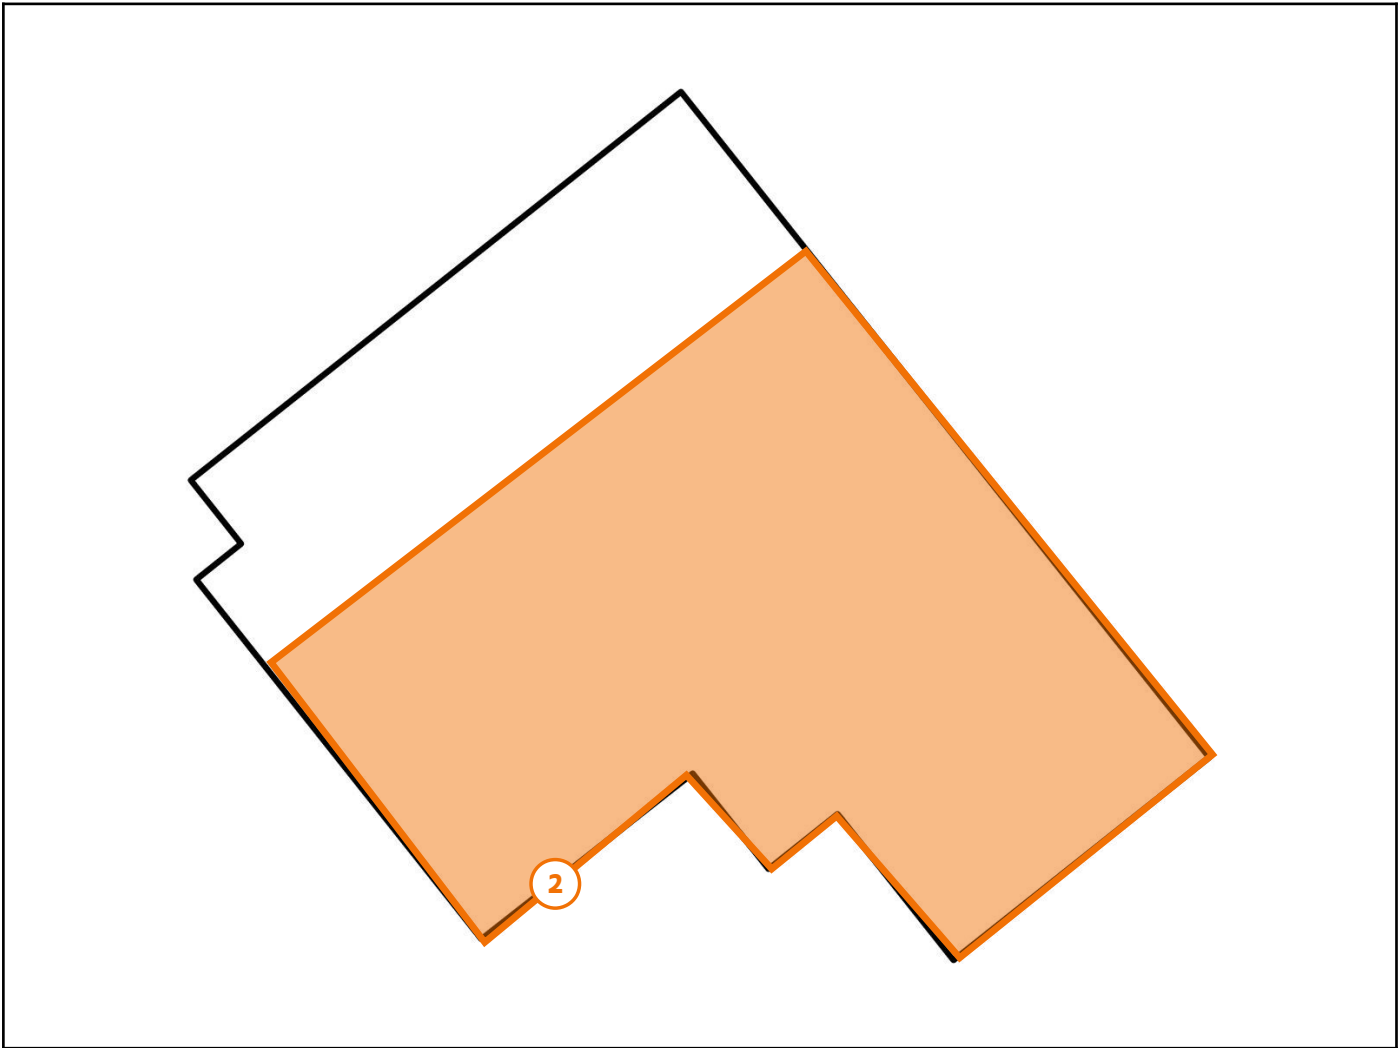
# Plan 2.1: Bijgebouw plan

| Beschrijving | Type | Actie |
|---|---|---|
| 2. Golfplaten daken | Asbestmateriaal | Verwijderen |

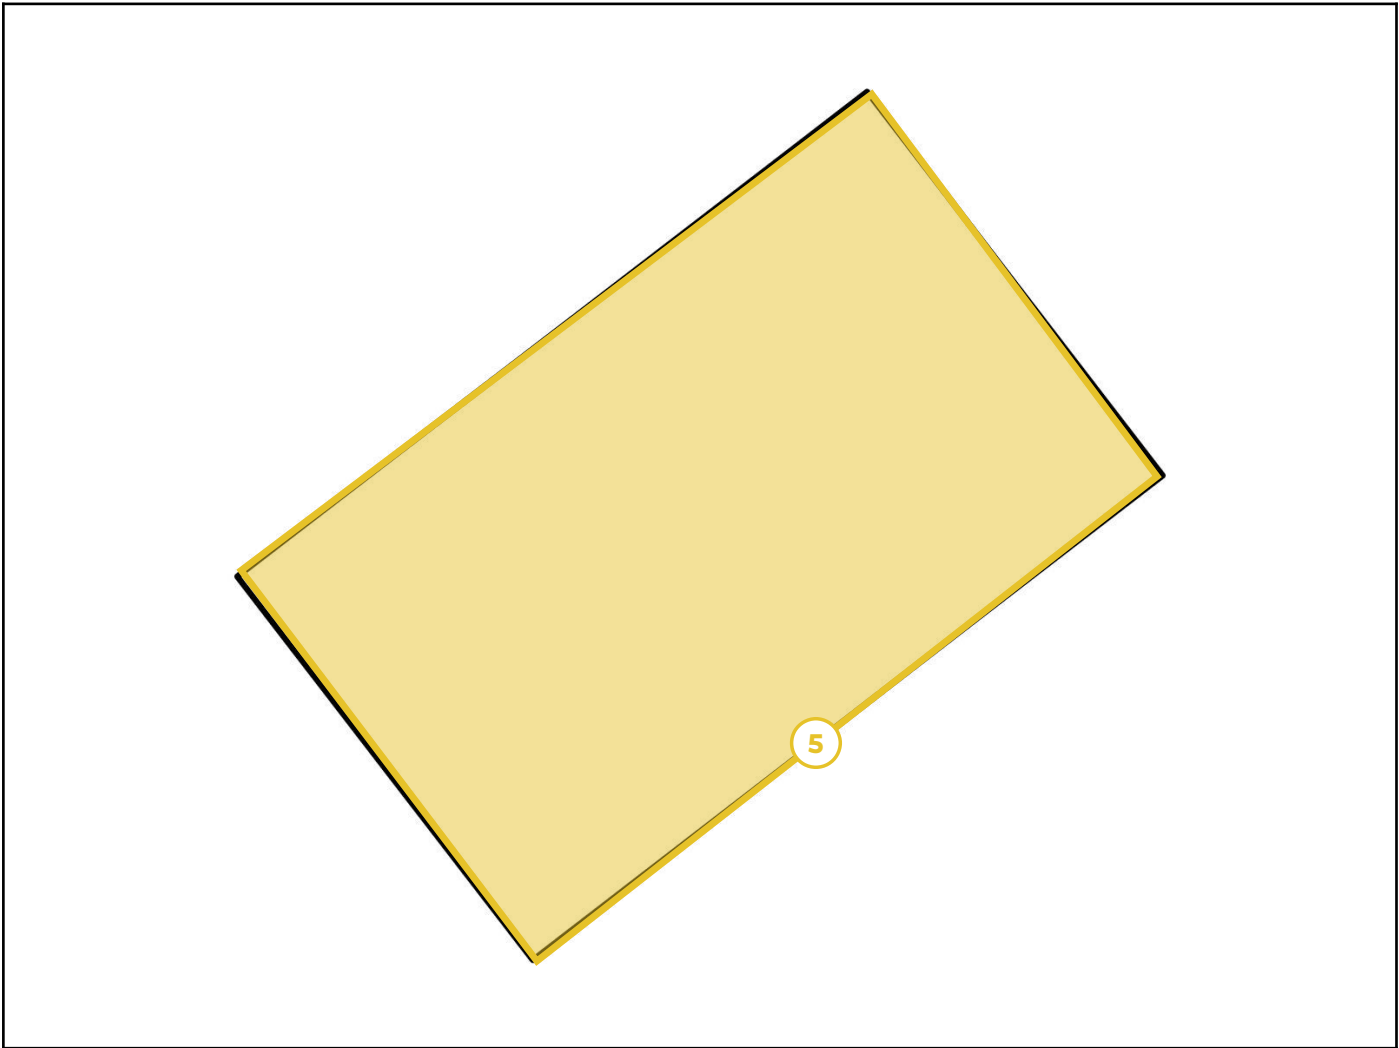
# Plan 3.1: Bijgebouw plan

| Beschrijving | Type | Actie |
|---|---|---|
| 5. Onderdakplaat | Asbestmateriaal | Zorgvuldig beheren |
