# Asbestinventarisatetest

Miskruisstraat 65, 3390 Tielt-Winge

Attestnummer : 20250207-000203.000

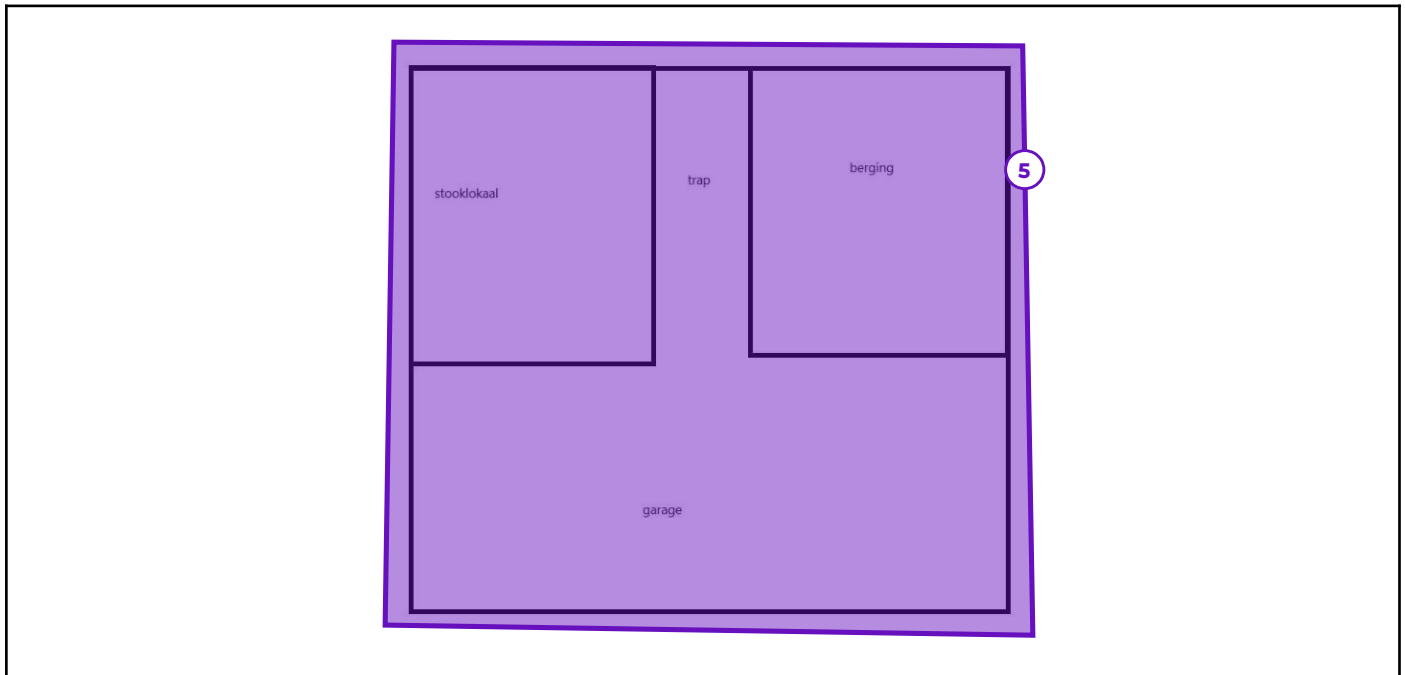
## Plan 1.1: kelder auditief onderzoek

| Beschrijving | Type | Actie |
|---|---|---|
| 5. Auditief onderzoek | Advies | - |

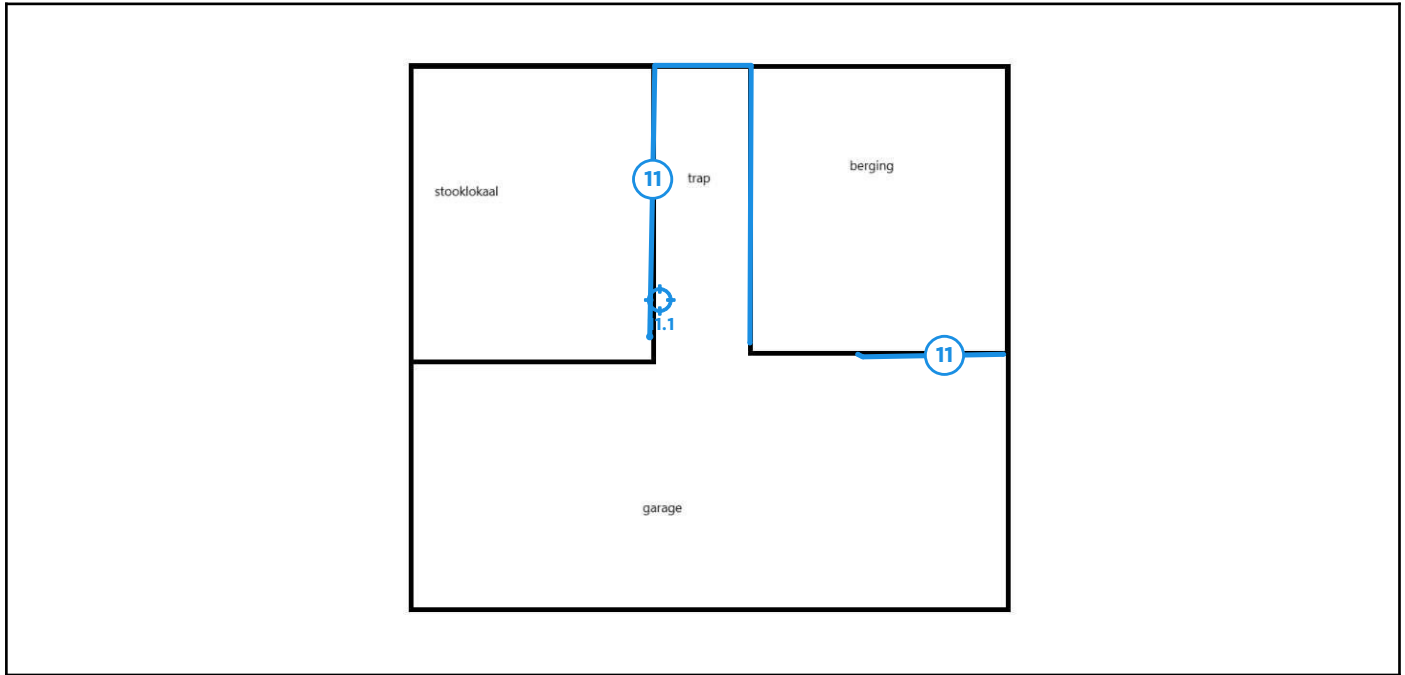
## Plan 1.2: kelder muurpleister

| Beschrijving | Type | Actie |
|---|---|---|
| 11.1 Code: Monster 1 muurpleister | Mengmonster | - |

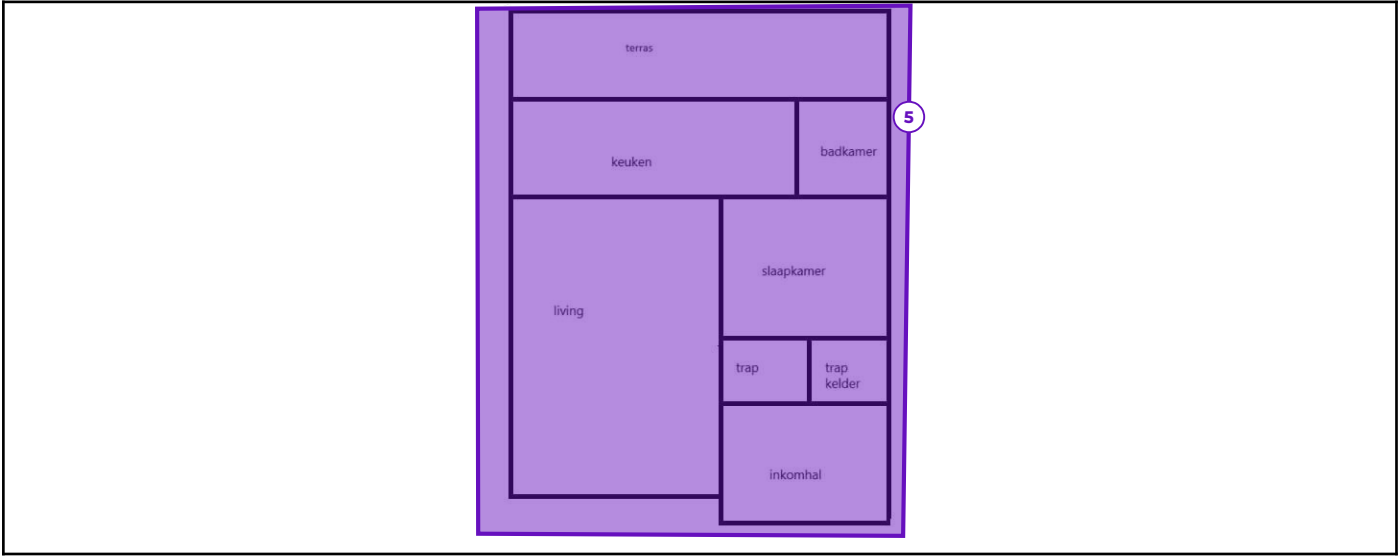
# Plan 1.5: gelijkvloers auditief onderzoek

| Beschrijving | Type | Actie |
|---|---|---|
| 5. Auditief onderzoek | Advies | - |

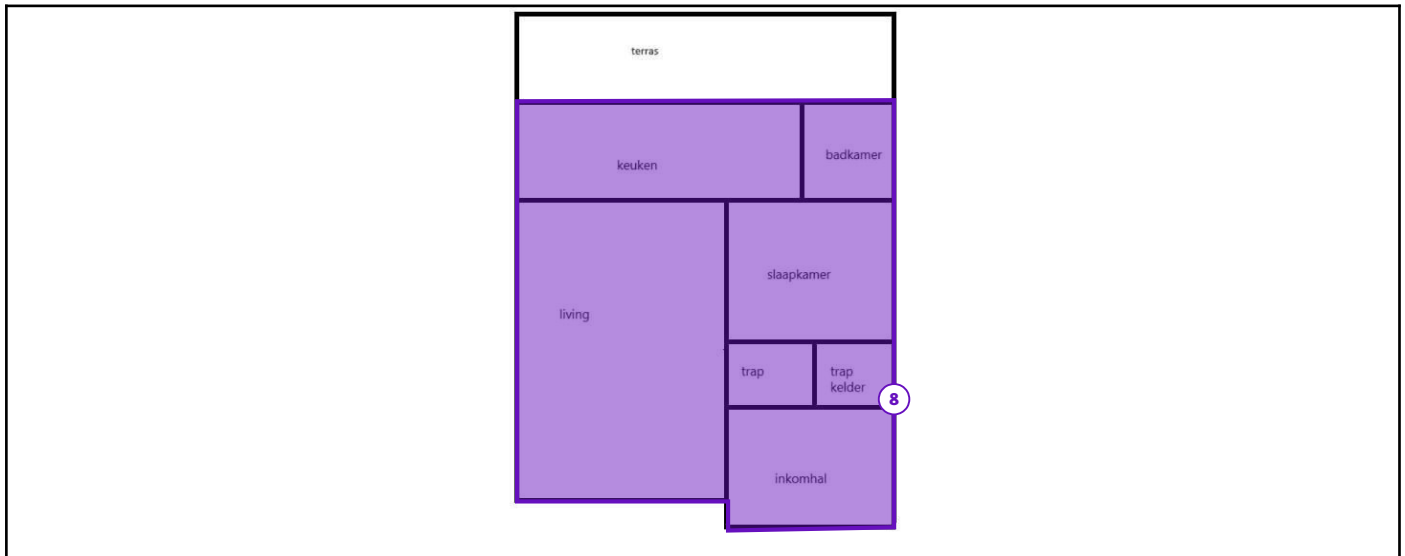
## Plan 1.6: gelijkvloers valse plafond

| Beschrijving | Type | Actie |
|---|---|---|
| 8. Plafonds uit niet asbestverdacht materiaal + afsmeerlaag gipskarton | Advies | - |

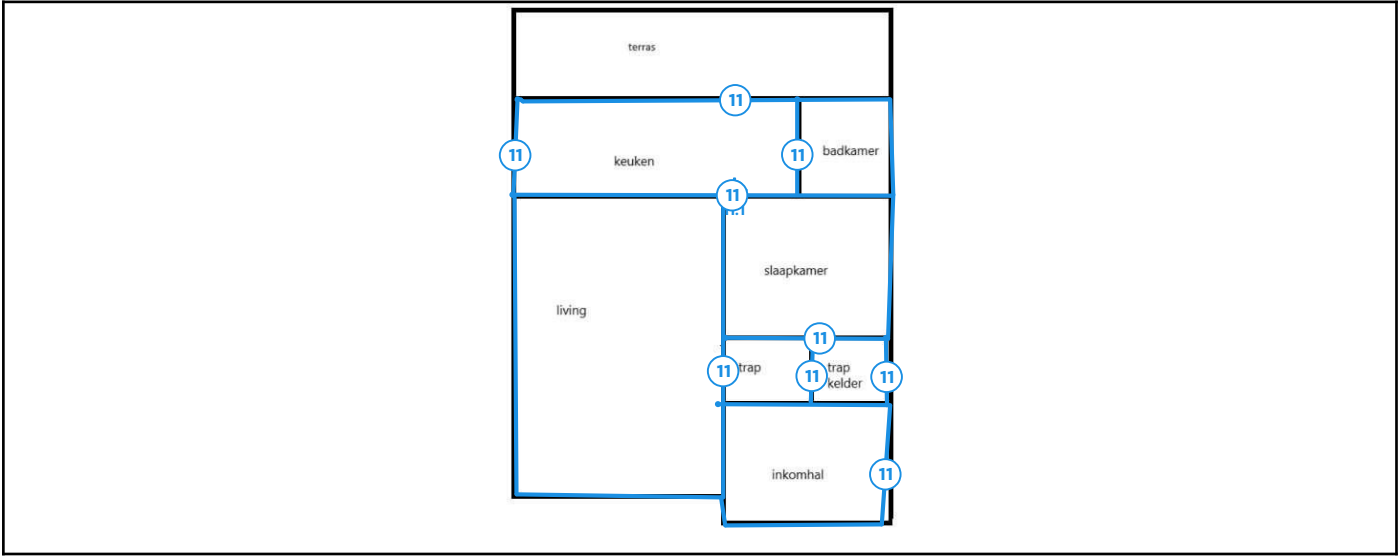
# Plan 1.7: gelijkvloers muur

| Beschrijving | Type | Actie |
|---|---|---|
| 11.1 Code: Monster 1 muurpleister | Mengmonster | - |

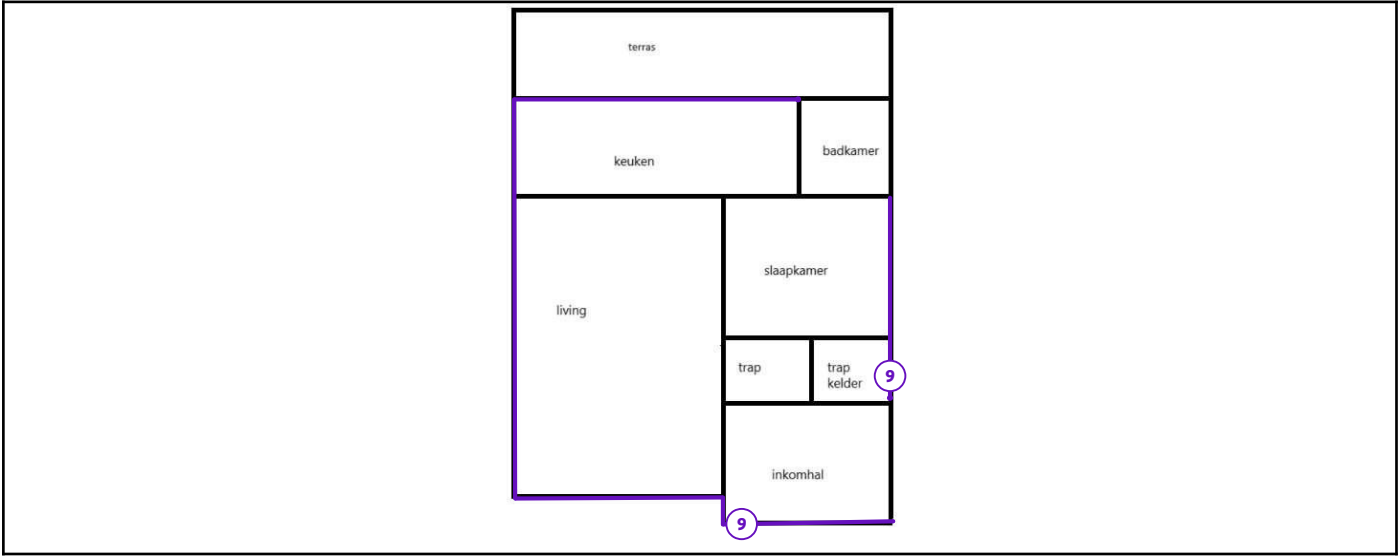
# Plan 1.8: gelijkvloers mastiek

| Beschrijving | Type | Actie |
|---|---|---|
| 9. mastiek in en rond de verticale wandopeningen | Advies | - |

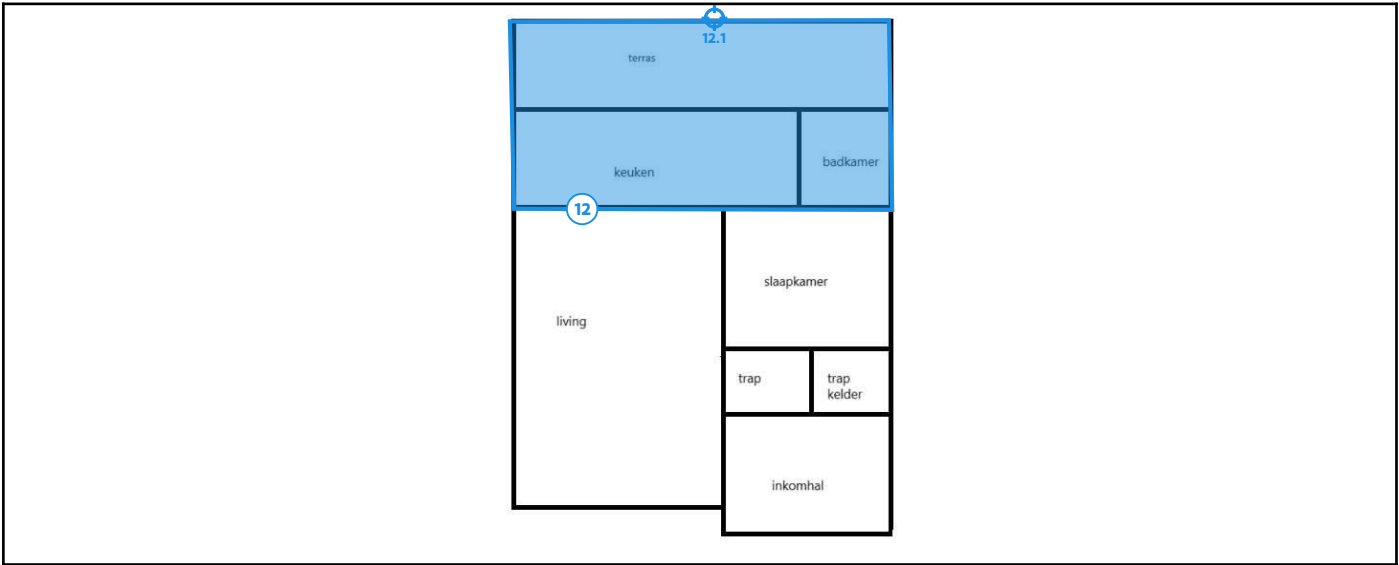
# Plan 1.9: gelijkvloers roofing

| Beschrijving | Type | Actie |
|---|---|---|
| 12.1 Code: monster4 roofing | Puntmonster | - |

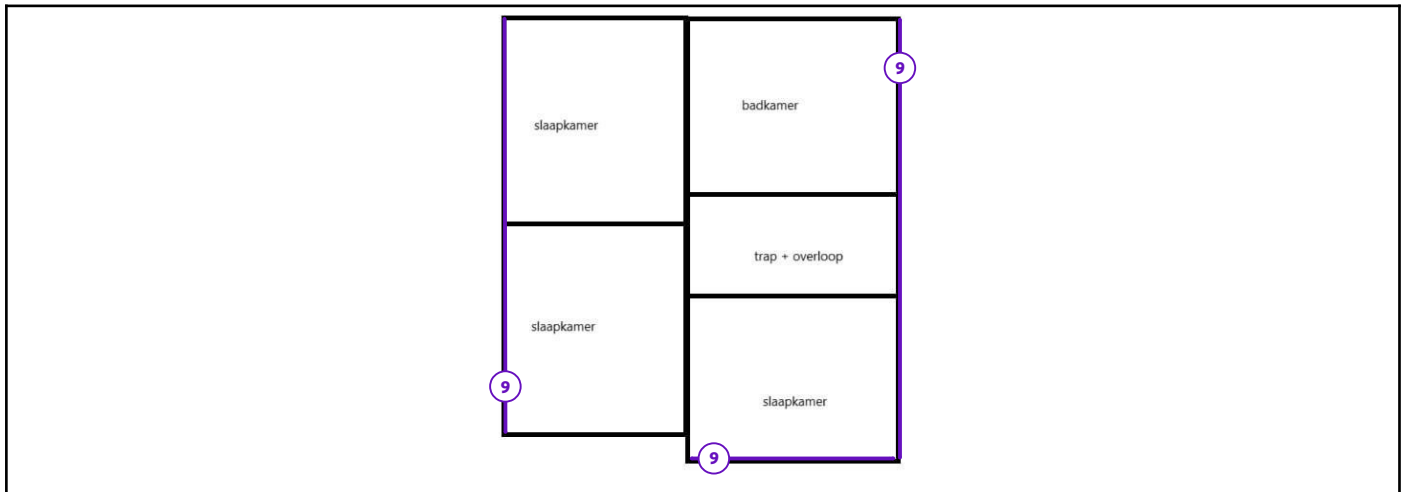
## Plan 1.10: 1ste verdiep mastiek

| Beschrijving | Type | Actie |
|---|---|---|
| 9. mastiek in en rond de verticale wandopeningen | Advies | - |

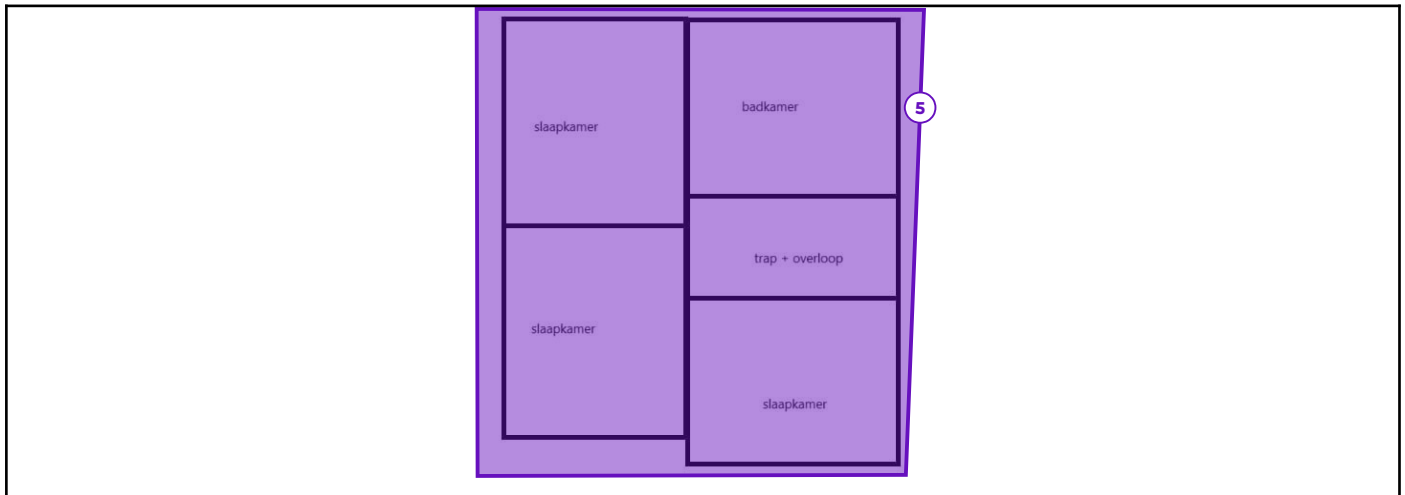
## Plan 1.11: 1ste verdiep auditief onderzoek

| Beschrijving | Type | Actie |
|---|---|---|
| 5. Auditief onderzoek | Advies | - |

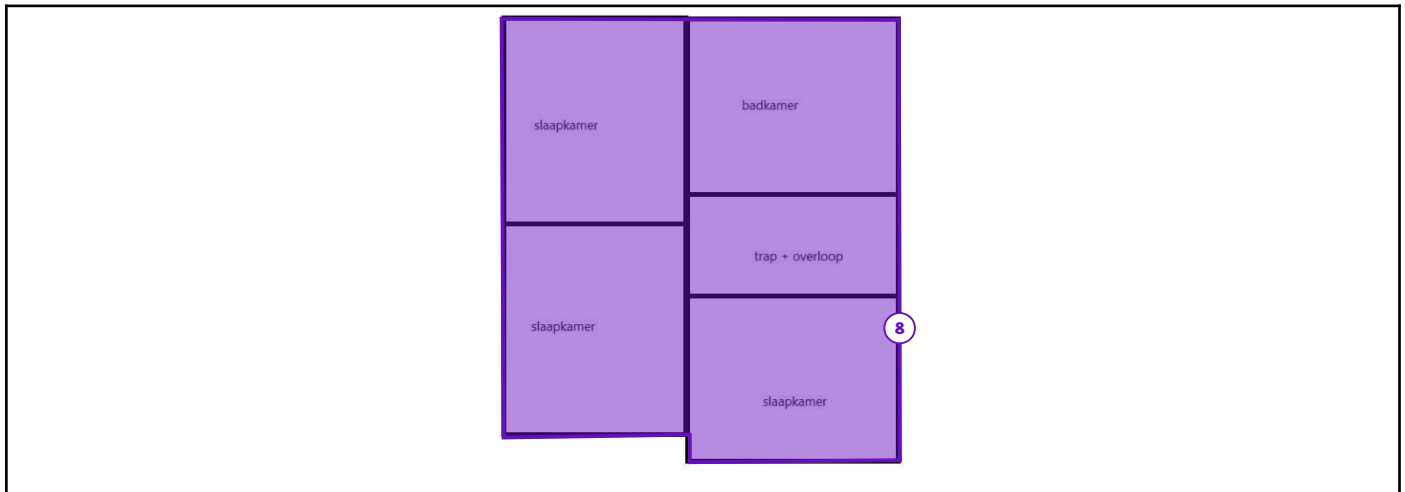
## Plan 1.12: 1ste verdiep plafond

| Beschrijving | Type | Actie |
|---|---|---|
| 8. Plafonds uit niet asbestverdacht materiaal + afsmeerlaag gipskarton | Advies | - |

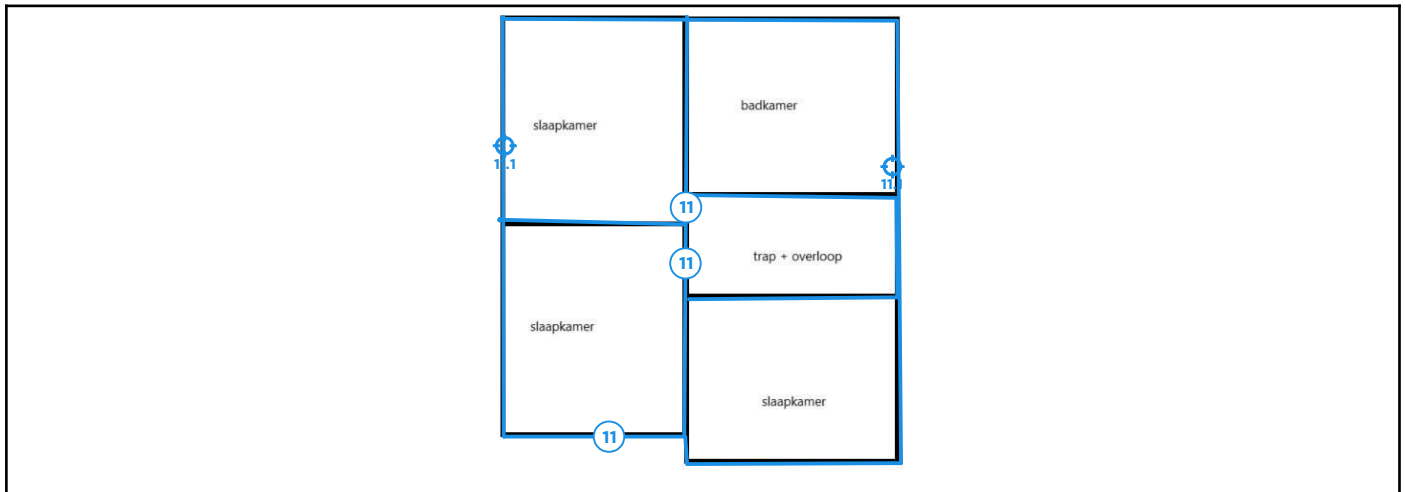
## Plan 1.13: 1ste verdiep muur

| Beschrijving | Type | Actie |
|---|---|---|
| 11.1 Code: Monster 1 muurpleister | Mengmonster | - |

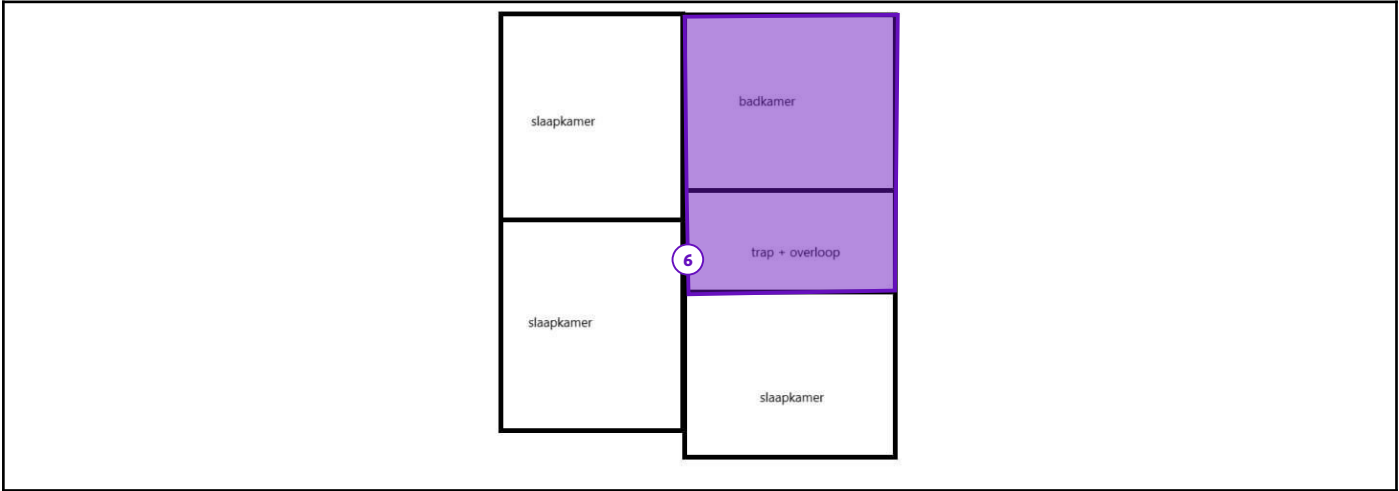
# Plan 1.14: 1ste verdiep

| Beschrijving | Type | Actie |
|---|---|---|
| 6. Tegellijm | Advies | - |
