# Asbestinventarisatetest

Amand Casier de ter Bekenlaan 35, 9030 Gent

Attestnummer : 20241023-000035.000

Uitgegeven op : 23.10.2024

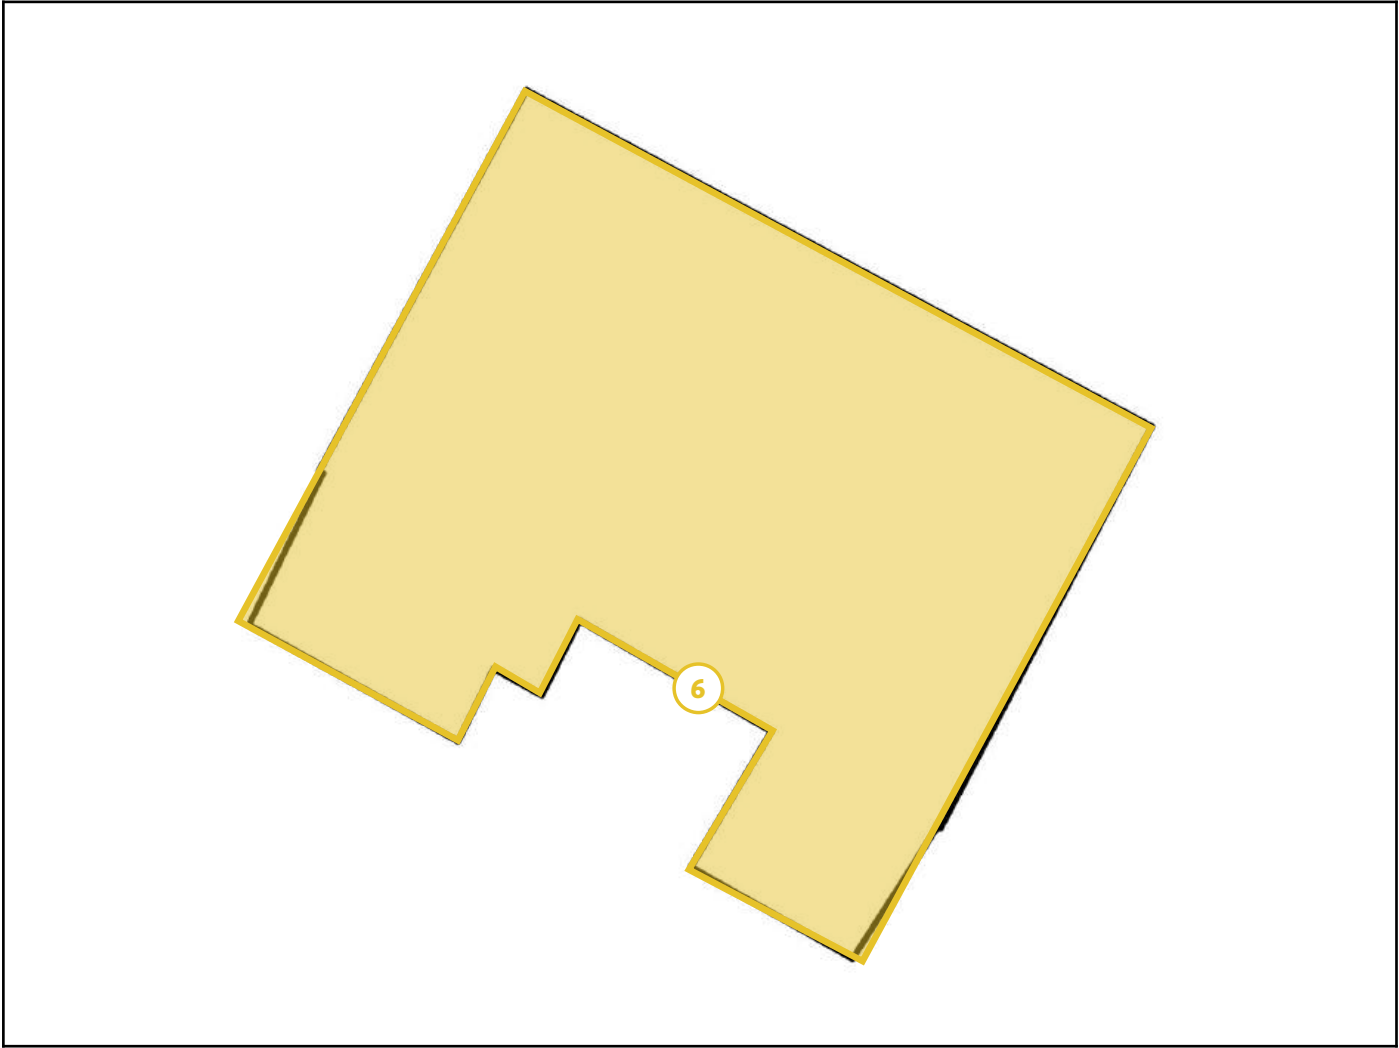
# Plan 1.7: Hoofdgebouw plan

| Beschrijving | Type | Actie |
|---|---|---|
| 6. roofing dakhuid | Asbestmateriaal | Zorgvuldig beheren |

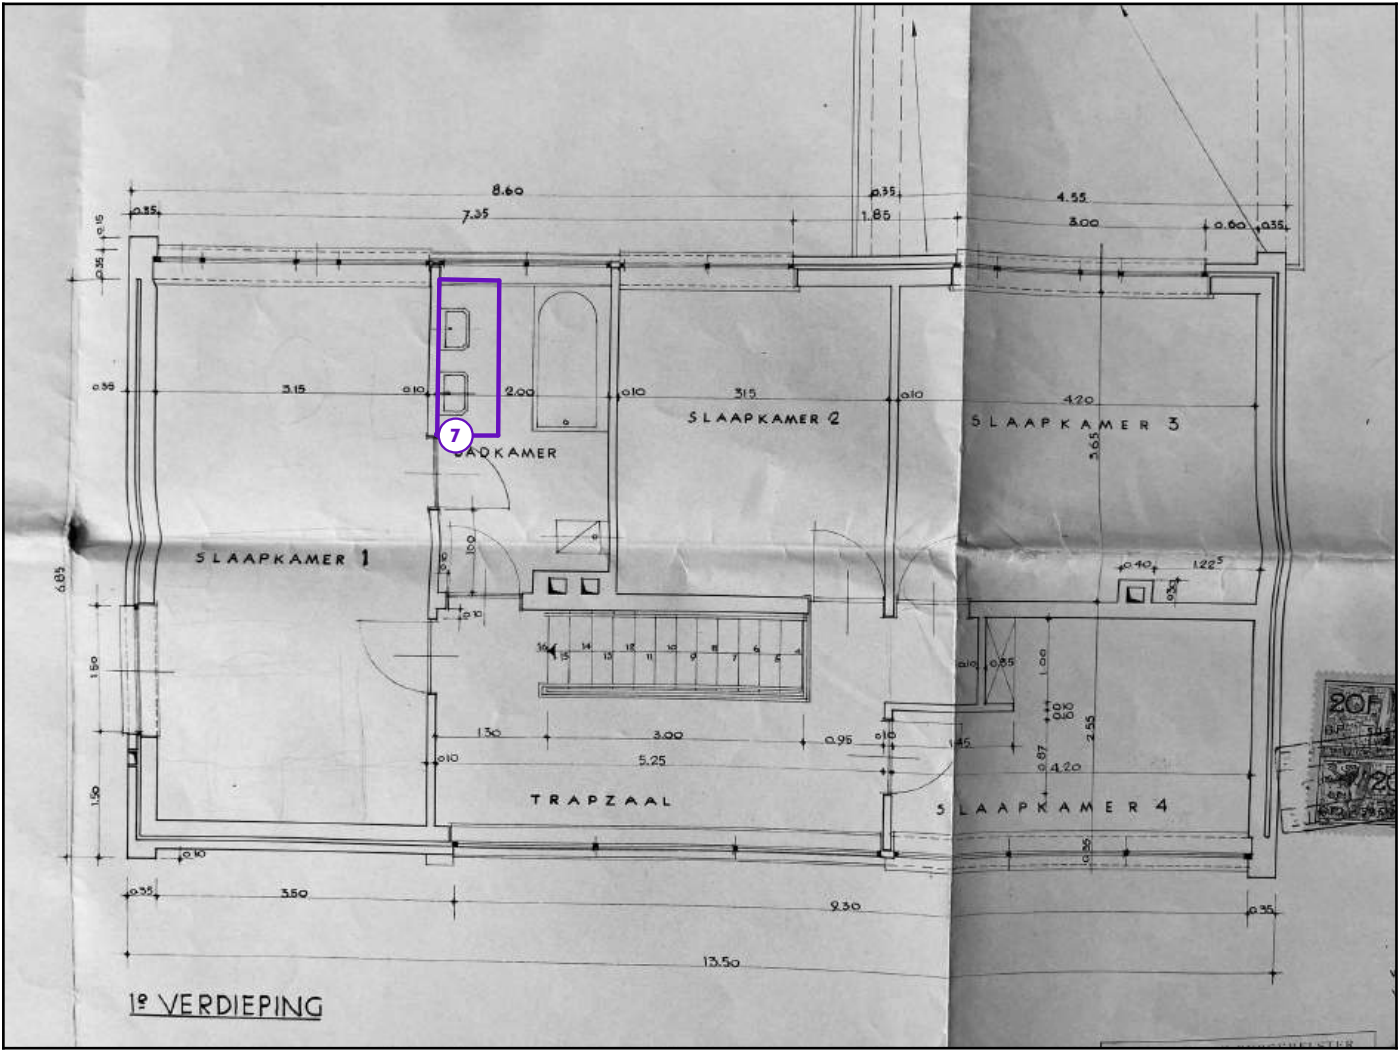
# Plan 1.8: 1e verdieping

| Beschrijving | Type | Actie |
|---|---|---|
| 7. tegellijm faience | Advies | - |
