# Asbestinventarisatetest

Lovaart 17, 9920 Lievegem

Attestnummer : 20240822-000138.001

**Niet-asbestveilig**

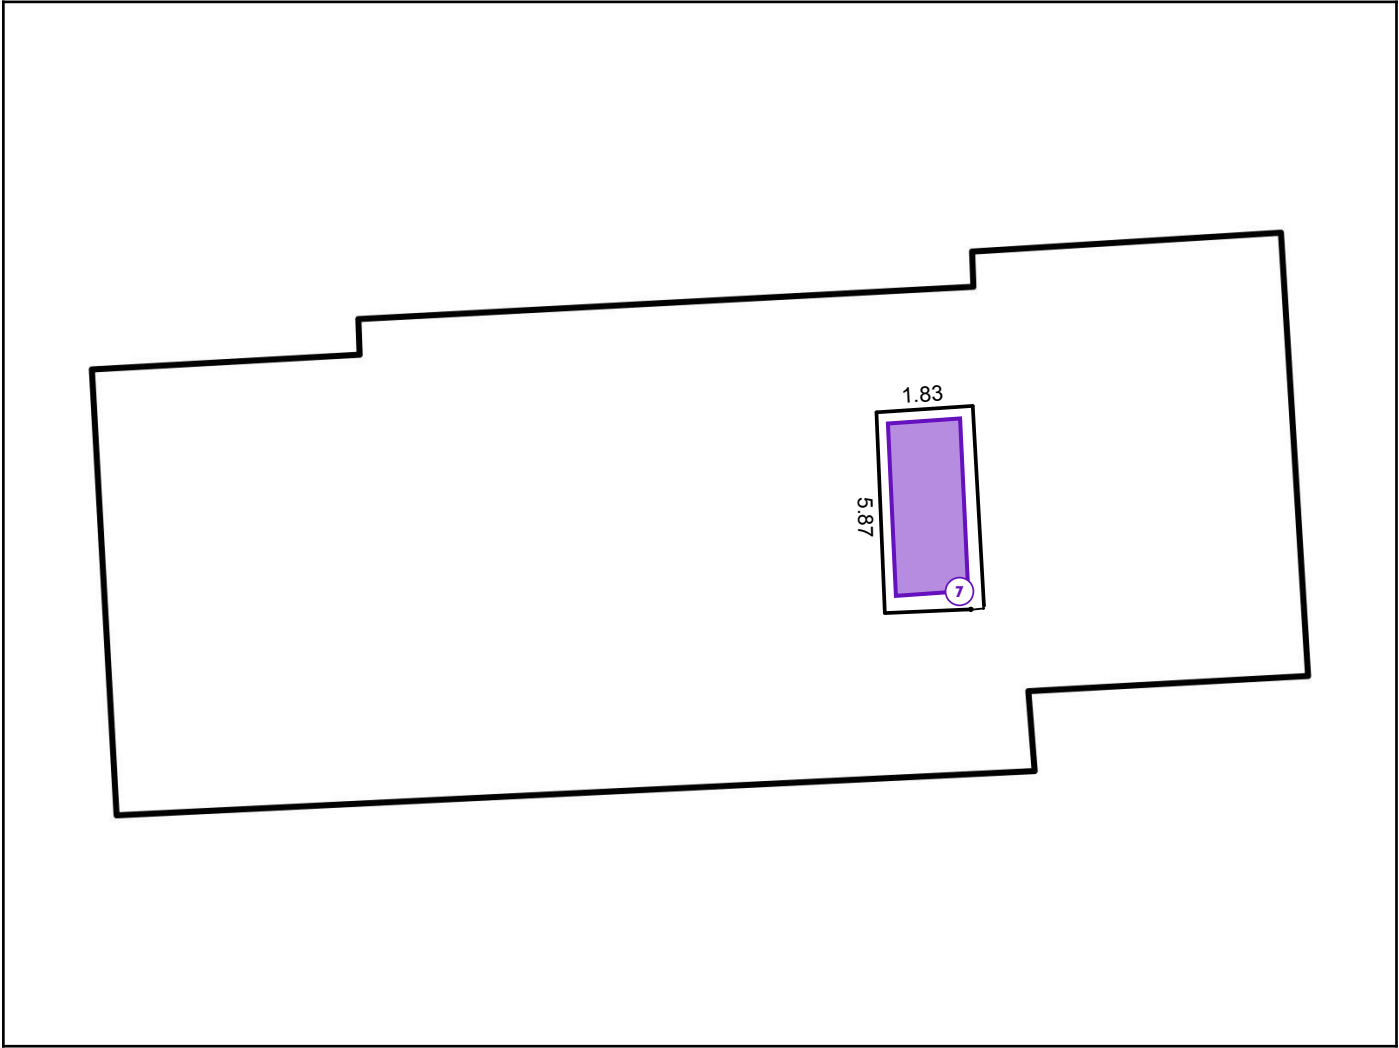
# Plan 1.2: Kelder

| Beschrijving | Type | Actie |
|---|---|---|
| 7. Vloer - geheel pand | Advies | - |

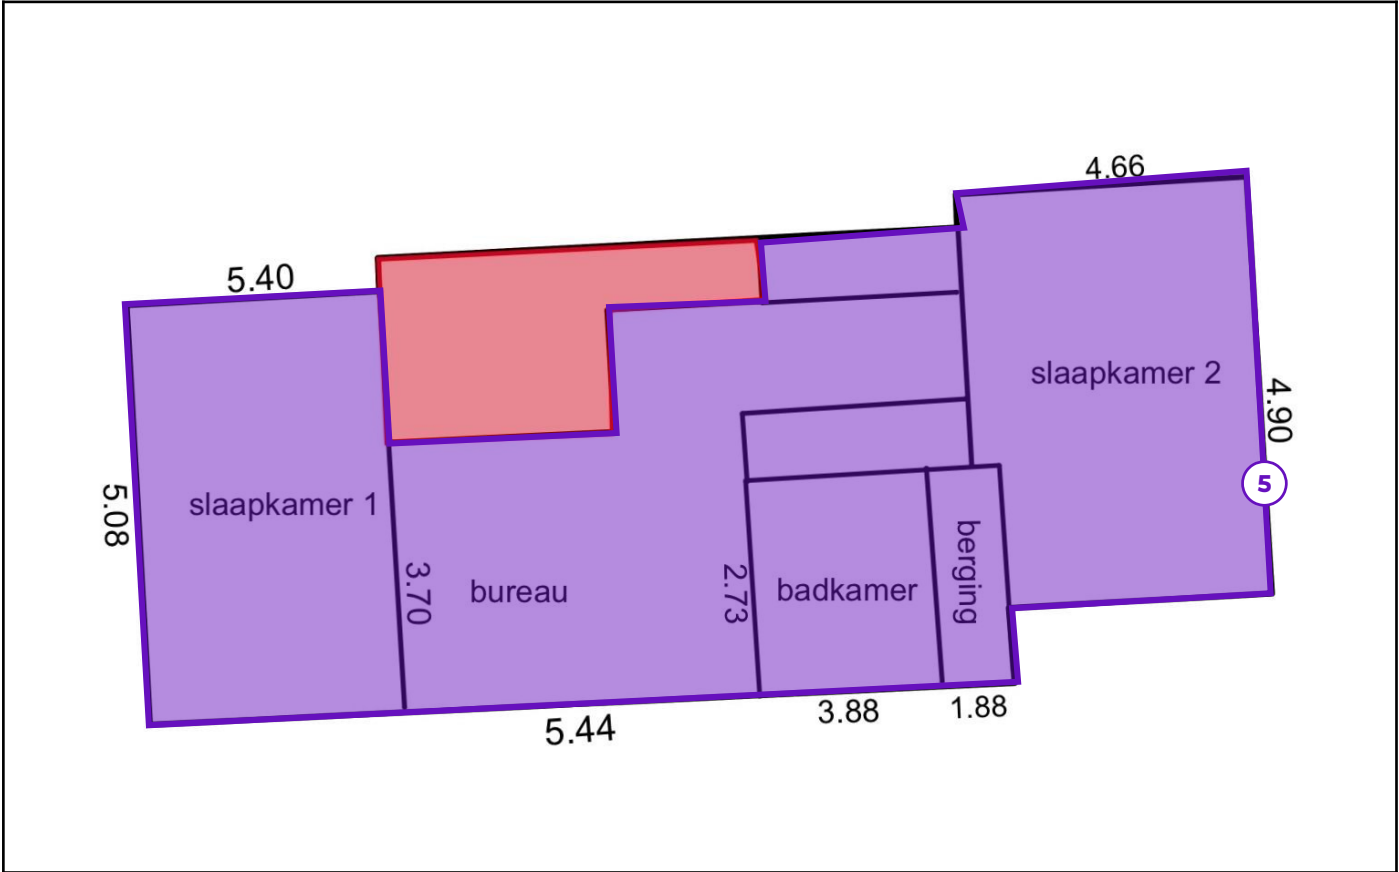
## Plan 1.6: Eerste verdieping - plafond

| Beschrijving | Type | Actie |
|---|---|---|
| 5. Vals plafond - keuken en V1 | Advies | - |
