Asbestinventarisatetest

Peperstraat 87, 9900 Eeklo

Attestnummer : 20240810-000048.000

Uitgegeven op : 10.08.2024

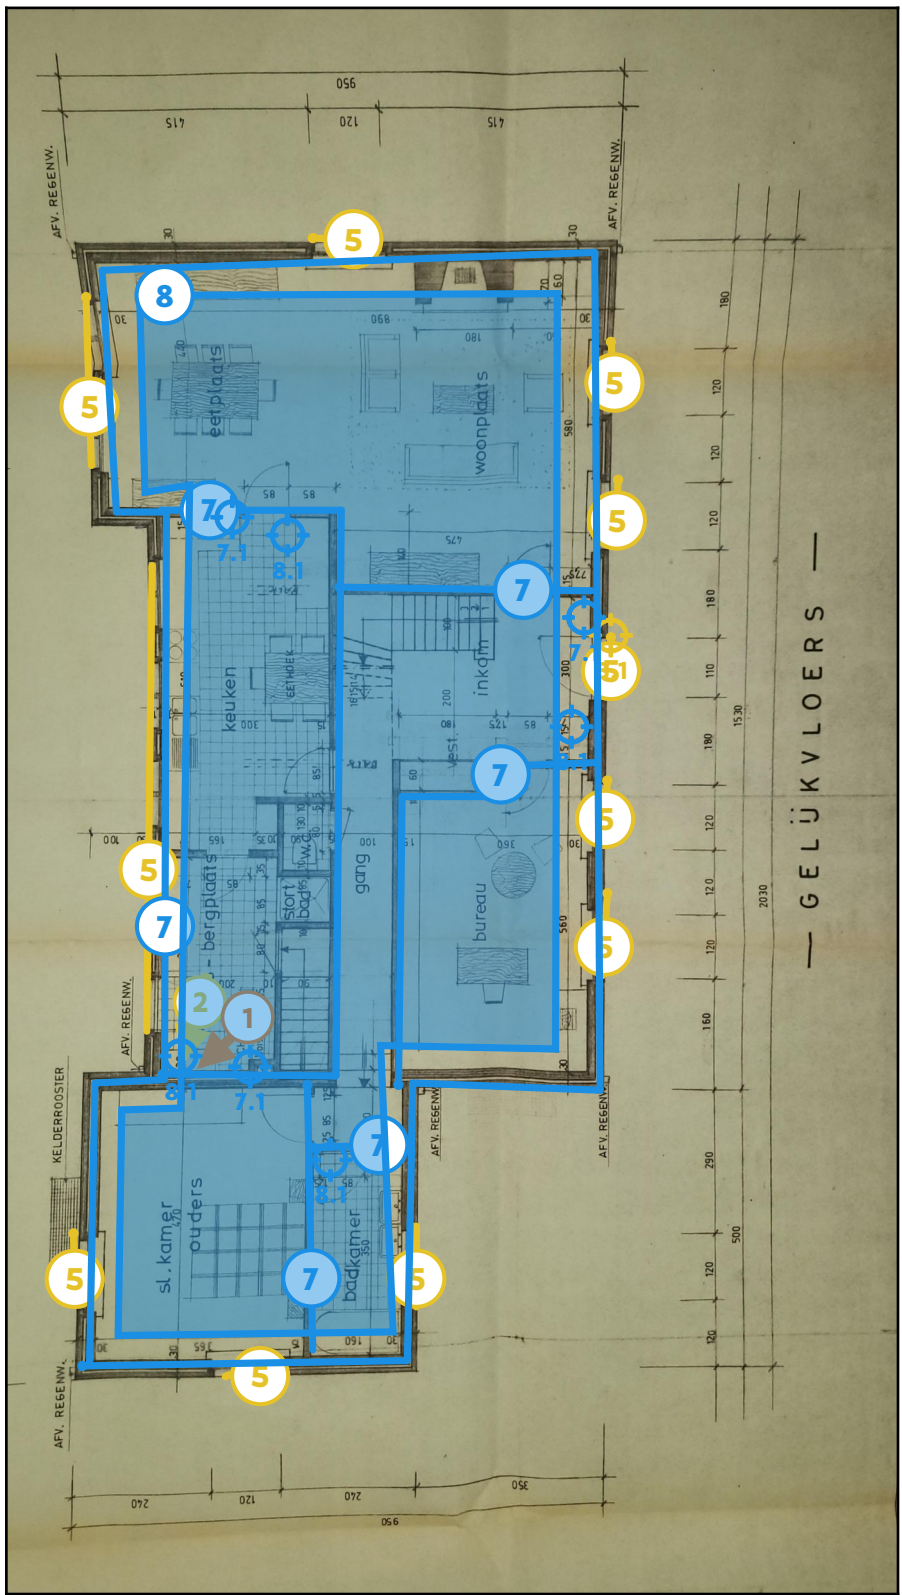
Plan 1.1: Gelijkvloers

1. Meszekeringen	Asbestmateriaal	Verwijderen
2. Bakeliet stopcontacten en schakelaars	Asbestmateriaal	Zorgvuldig beheren
5. Mastiek schrijnwerk-metselwerk gelijkvloers	Asbestmateriaal	Zorgvuldig beheren
5.1 Code: MM05	Puntmonster	-
7. Pleisterwerk muren	Geen asbest	-
7.1 Code: MM01	Mengmonster	-
8. Pleisterwerk plafond	Geen asbest	-
8.1 Code: MM02	Mengmonster	-

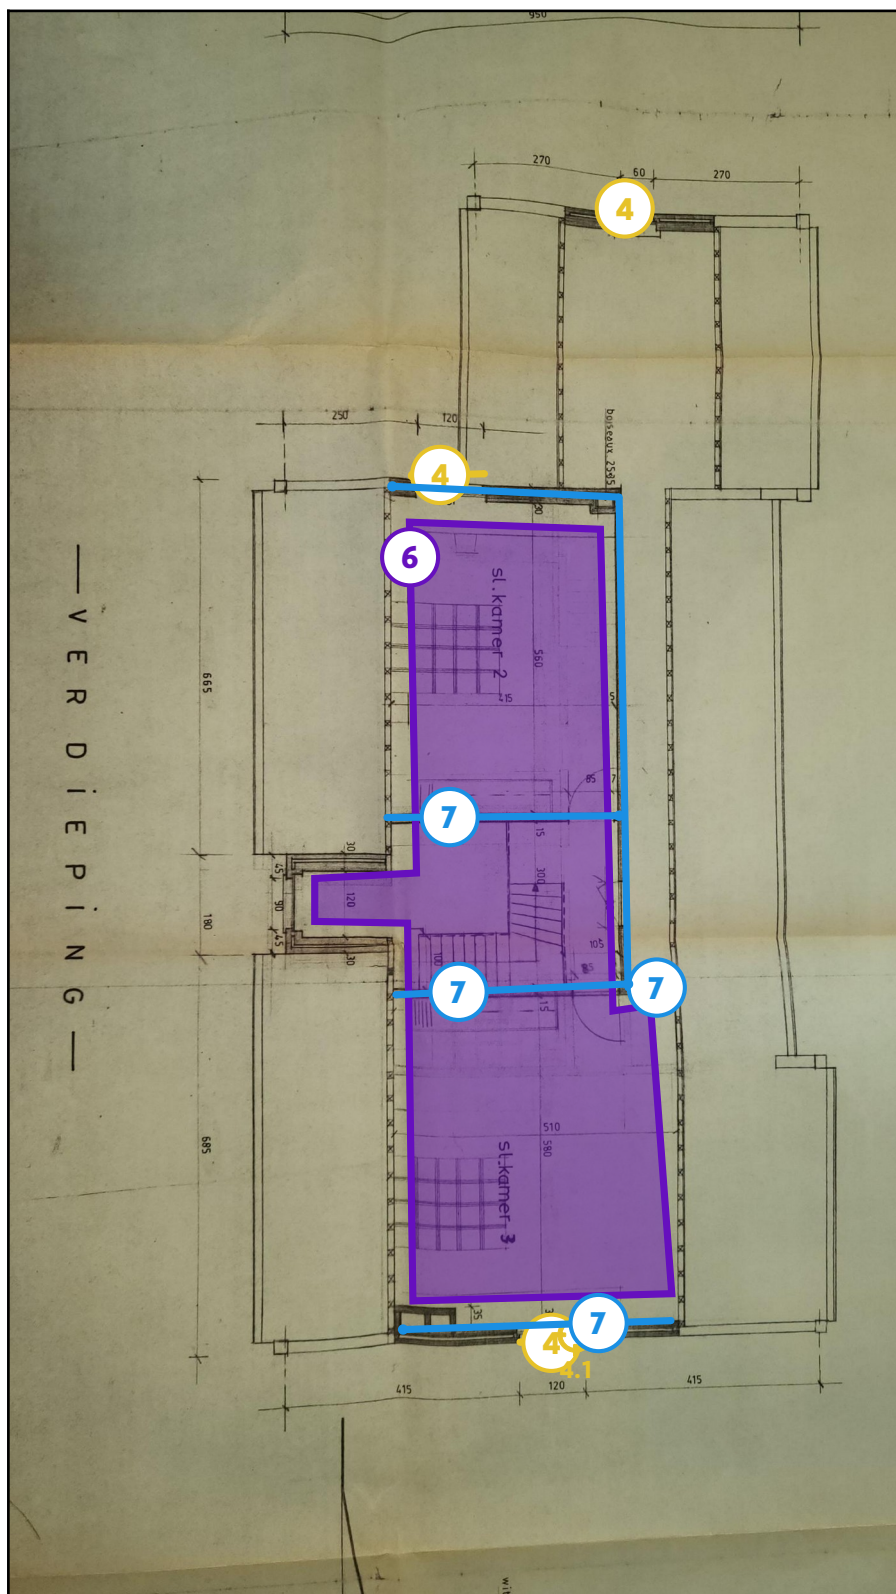
Plan 1.2: Verdieping

4. Mastiek schrijnwerk-metselwerk verdieping	Asbestmateriaal	Zorgvuldig beheren
4.1 Code: MM03	Puntmonster	-
6. valse plafonds hout/pvc	Advies	-
7. Pleisterwerk muren	Geen asbest	-

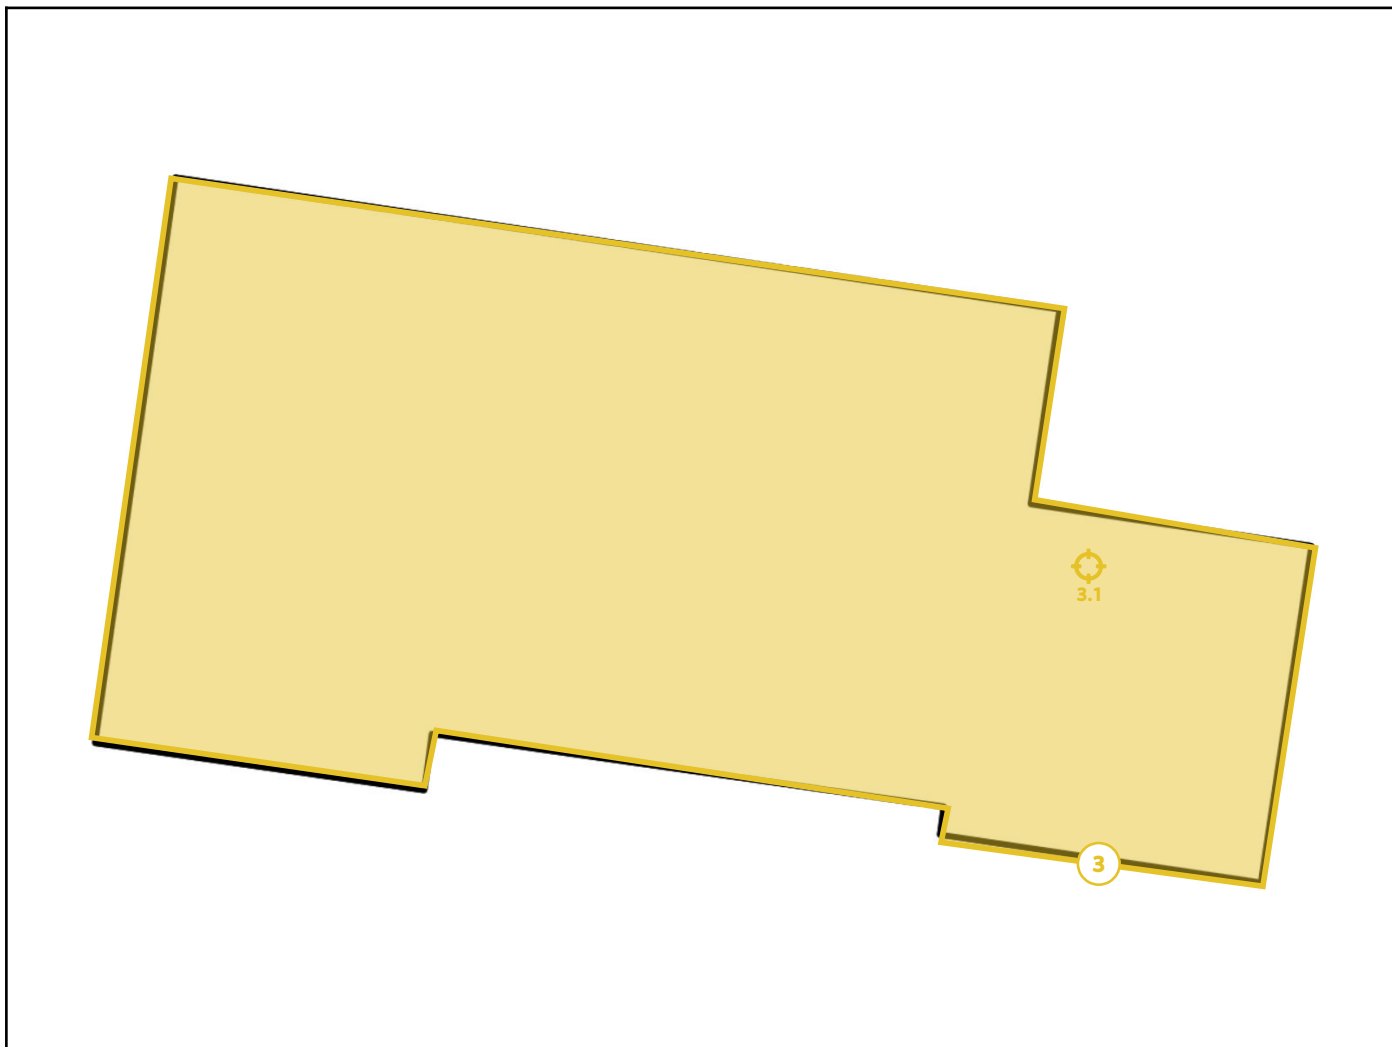
Plan 1.3: Dak

Beschrijving	Type	Actie
3. Onderdak	Asbestmateriaal	Zorgvuldig beheren
3.1 Code: MM04	Puntmonster	-
