# Asbestinventarisatetest

Stuivenbergstraat 31, 8870 Izegem

Attestnummer : 20231005-000539.000

## Niet-asbestveilig

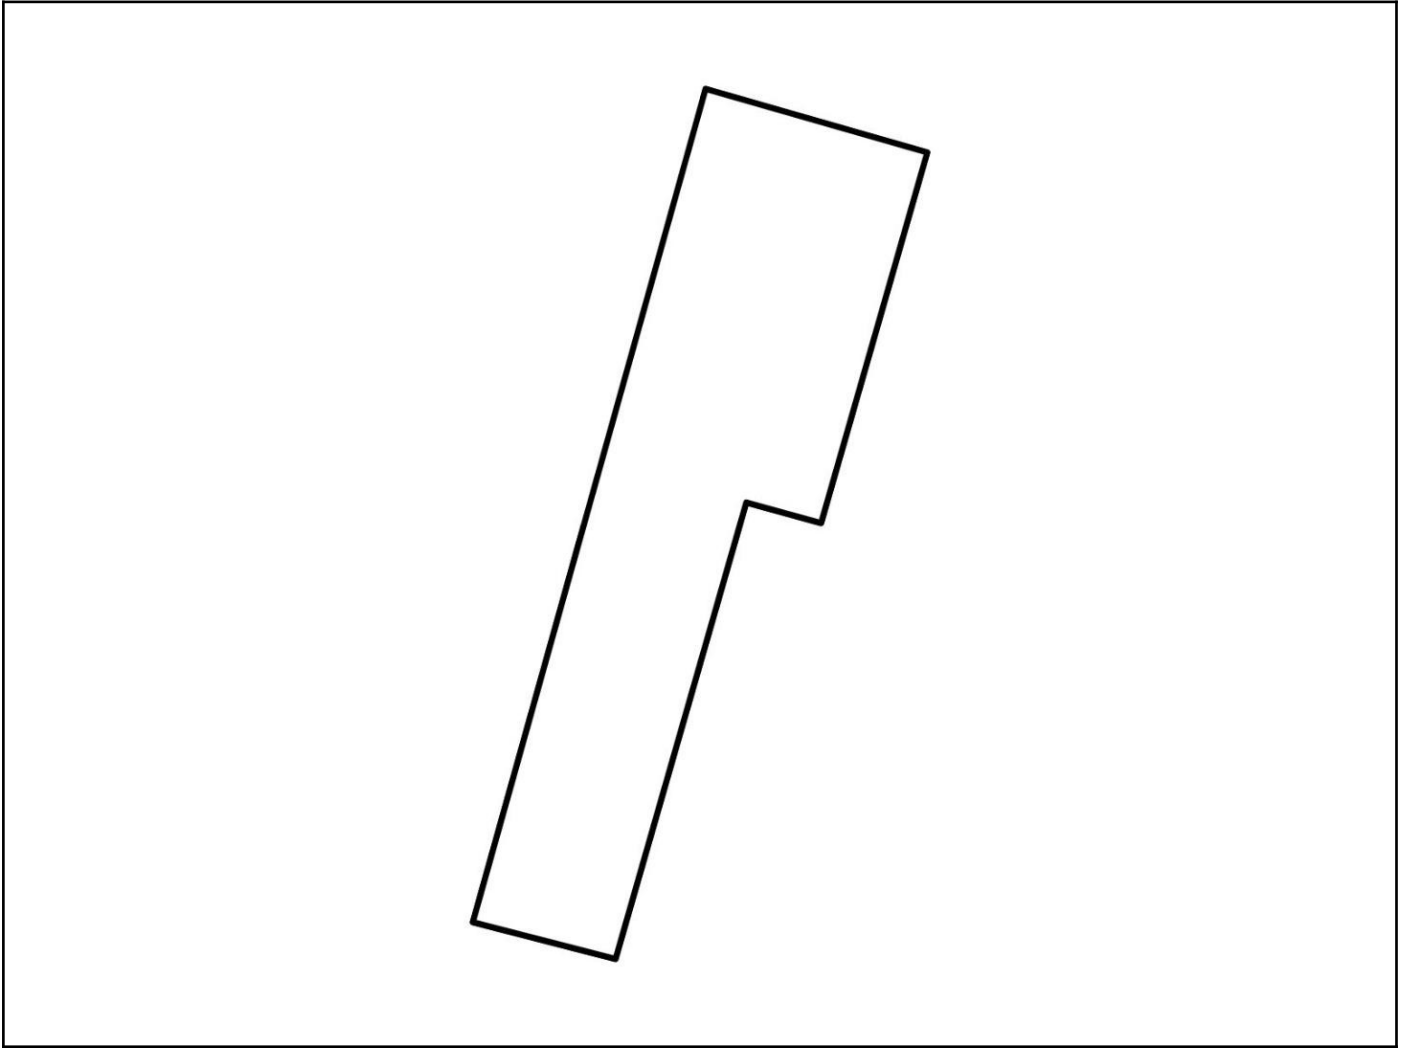
## Plan 1.3: Hoofdgebouw plan zolder

Beschrijving	Type	Actie
1. 003 golfplaten	Asbestmateriaal	Verwijderen
3. 004 deksteen	Asbestmateriaal	Zorgvuldig beheren
5. 001 pleisterwerk	Geen asbest	-
5.1 Code: 001 pleisterwerk wanden	Mengmonster	-
