Asbestinventarisatetest

Petuniaslaan 7, 8670 Koksijde

Attestnummer : 20240102-000170.002

Uitgegeven op : 11.01.2024

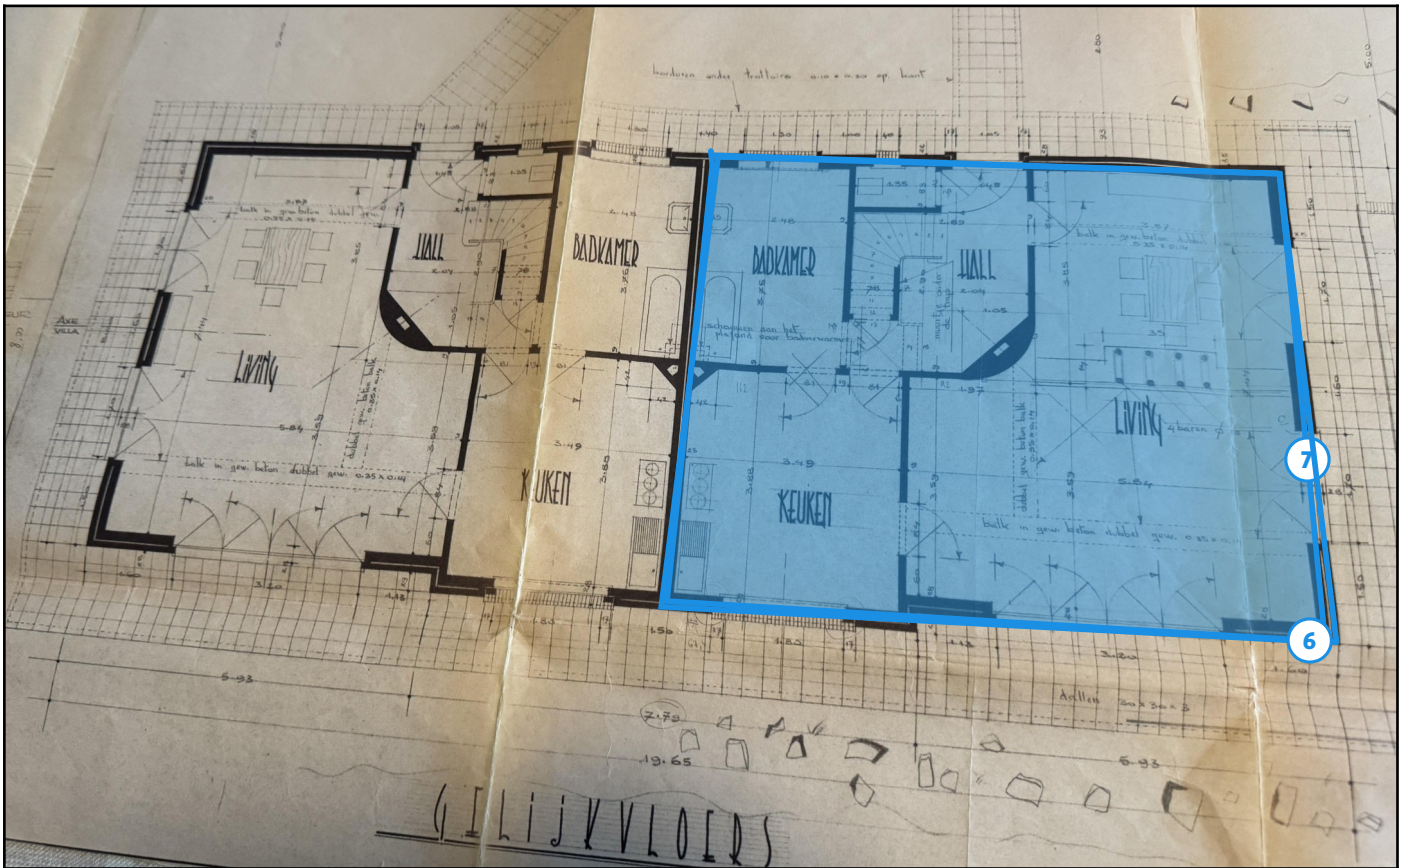
Plan 1.2: plattegrond gelijkvloers

Beschrijving	Type	Actie
6. pleisterwerk wand	Geen asbest	-
7. pleisterwerk plafond	Geen asbest	-
