# Asbestinventarisatetest

Bosstraat 73/1, 2861 Sint-Katelijne-Waver

Attestnummer : 20250312-000029.000

Uitgegeven op : 12.03.2025

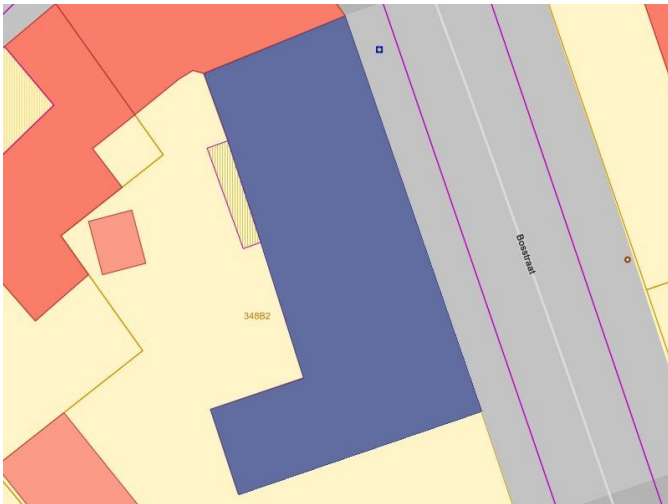
## Zone 1: Hoofdgebouw

- 0 Asbestmaterialen
- 0 Beperkingen
- 0 Uitsluitingen
- 0 Roerende goederen
- 0 Puin, steenslag, (water)bodem
- 2 Adviezen
- 3 Geen asbest

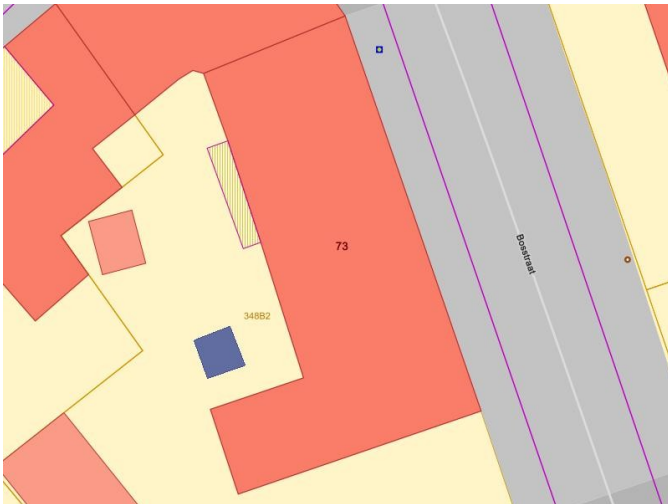
## Zone 2: Tuinhuis

- 0 Asbestmaterialen
- 0 Beperkingen
- 0 Uitsluitingen
- 0 Roerende goederen
- 0 Puin, steenslag, (water)bodem
- 0 Adviezen
- 1 **Geen asbest**
