# Asbestinventarisatetest

Schoolstraat 26, 2300 Turnhout

Attestnummer : 20240415-000487.000

Uitgegeven op : 15.04.2024

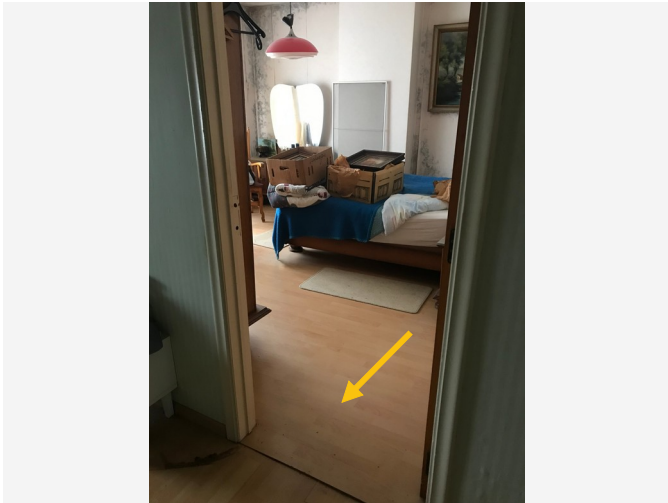
Vrije foto

| Identificatiemethode | Vaststelling & expertise (niet-asbestverdacht) |
| Primaire drager | Vloer |

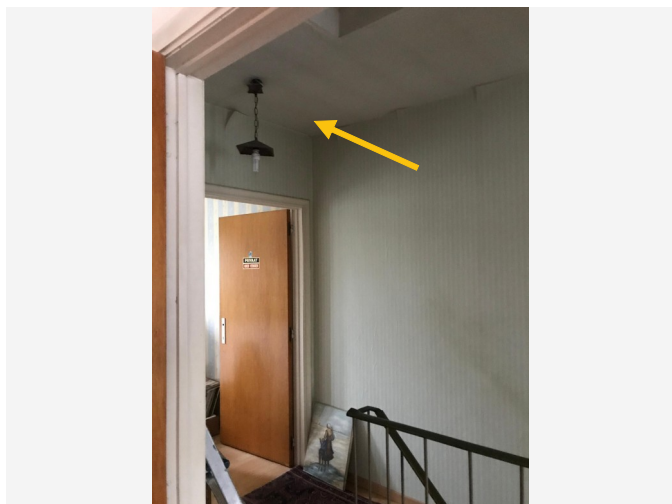
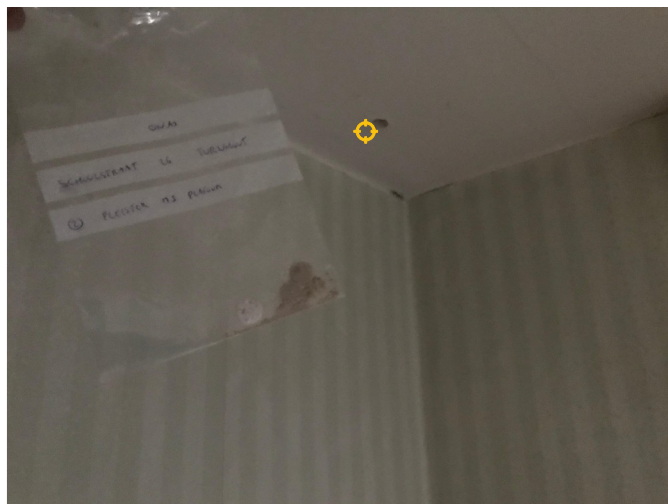
| Opmerking | Aangezien er geen asbest werd aangetroffen in deze toepassing werd er geen berekening gemaakt van de oppervlakte. |

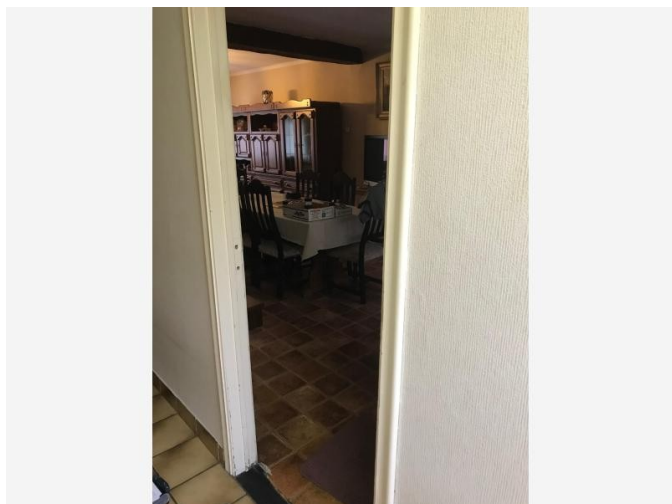
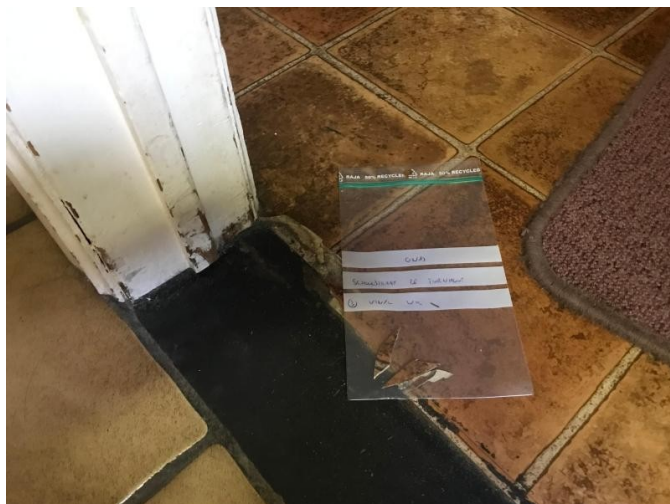
| Opmerking | Aangezien er geen asbest werd aangetroffen in deze toepassing werd er geen berekening gemaakt van de oppervlakte. |
