# Asbestinventarisatetest

Schoonhovendreef 19, 3200 Aarschot

Attestnummer : 20240724-000023.000

Uitgegeven op : 24.07.2024

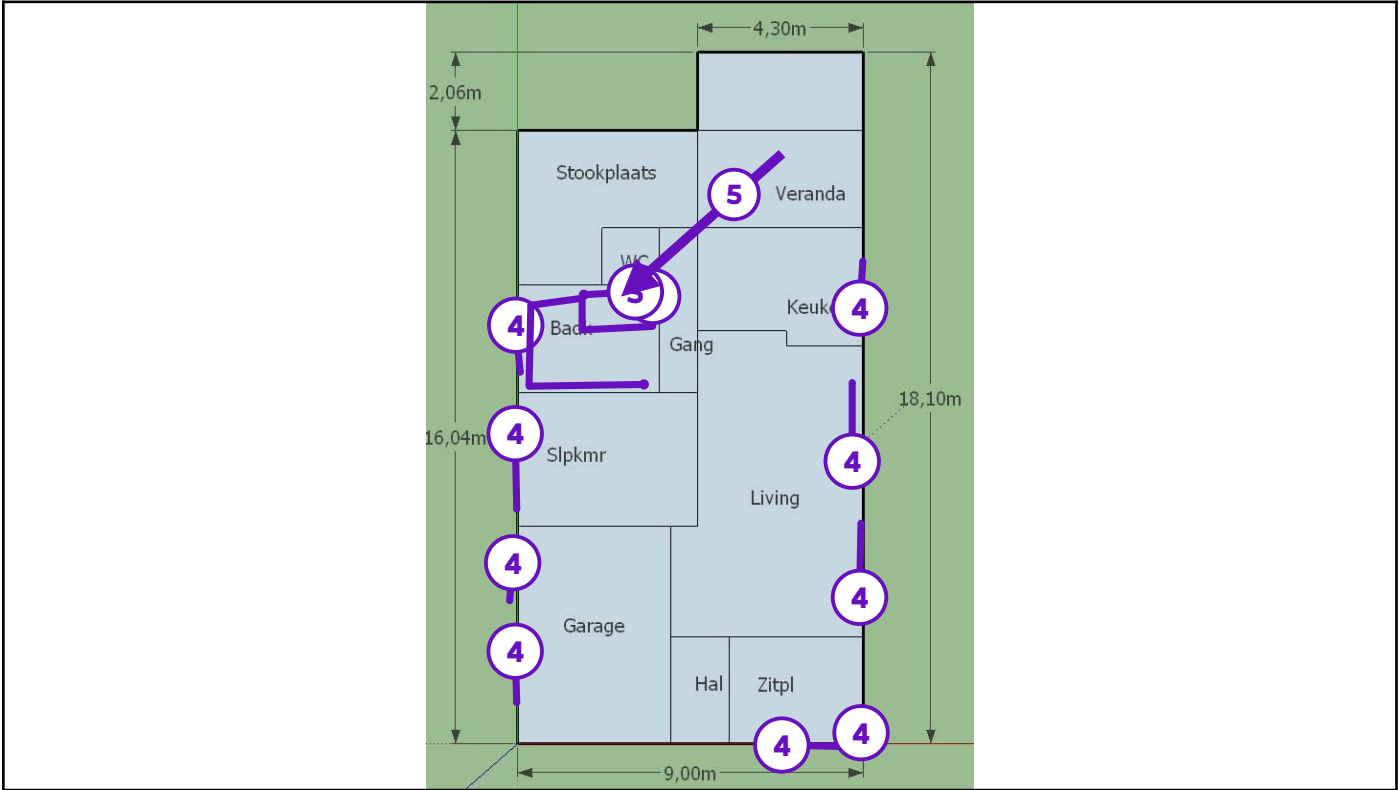
# Plan 1.7: Plattegrond woning vensterbanken en tegels badk

| Beschrijving | Type | Actie |
|---|---|---|
| 5. Adviesfiche tegels badkamer | Advies | - |

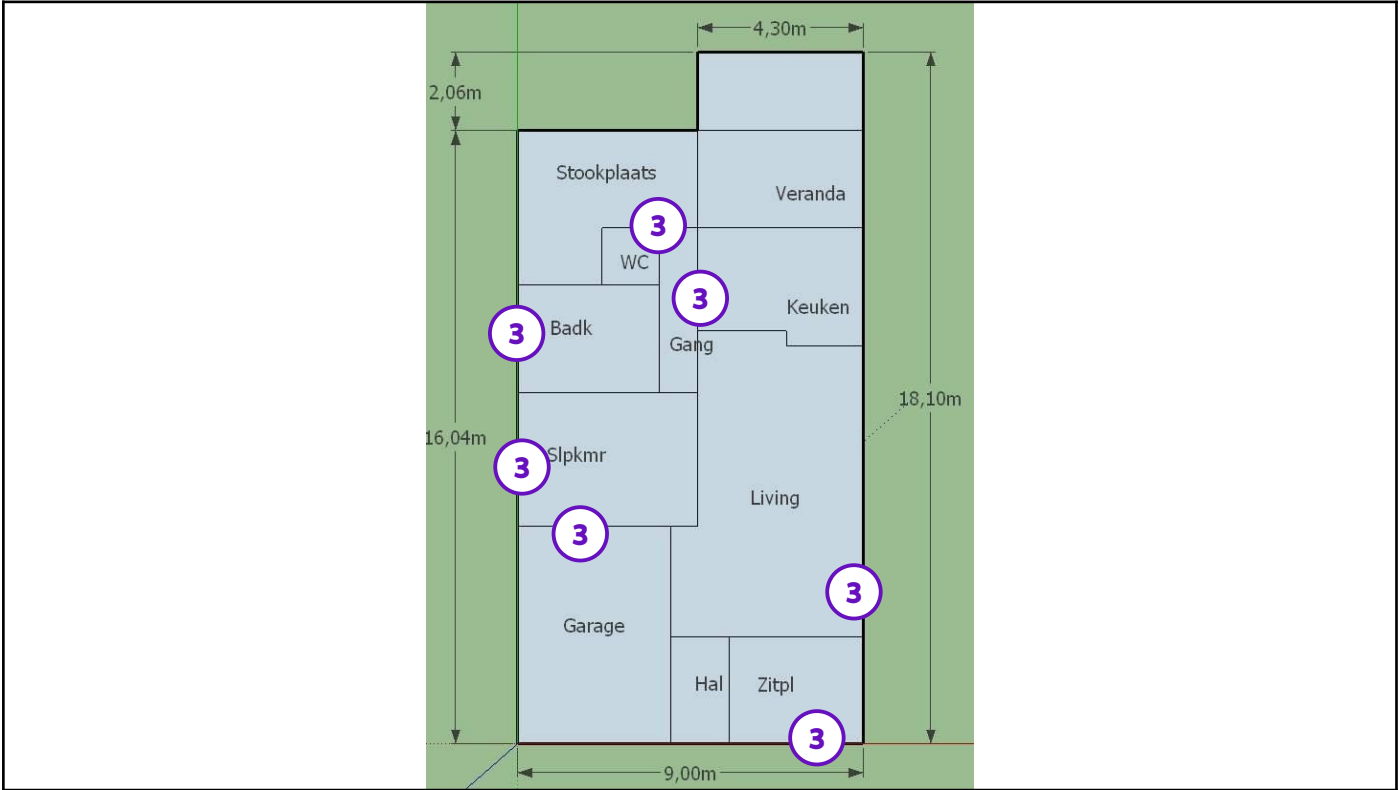
# Plan 1.8: Plattegrond woning radiatorknoppen

| Beschrijving | Type | Actie |
|---|---|---|
| 3. Adviesfiche radiatorknoppen | Advies | - |
