# Asbestinventarisatattest

Diestsesteenweg 209, 3202 Aarschot

Attestnummer : 20250406-000136.000

Uitgegeven op : 06.04.2025

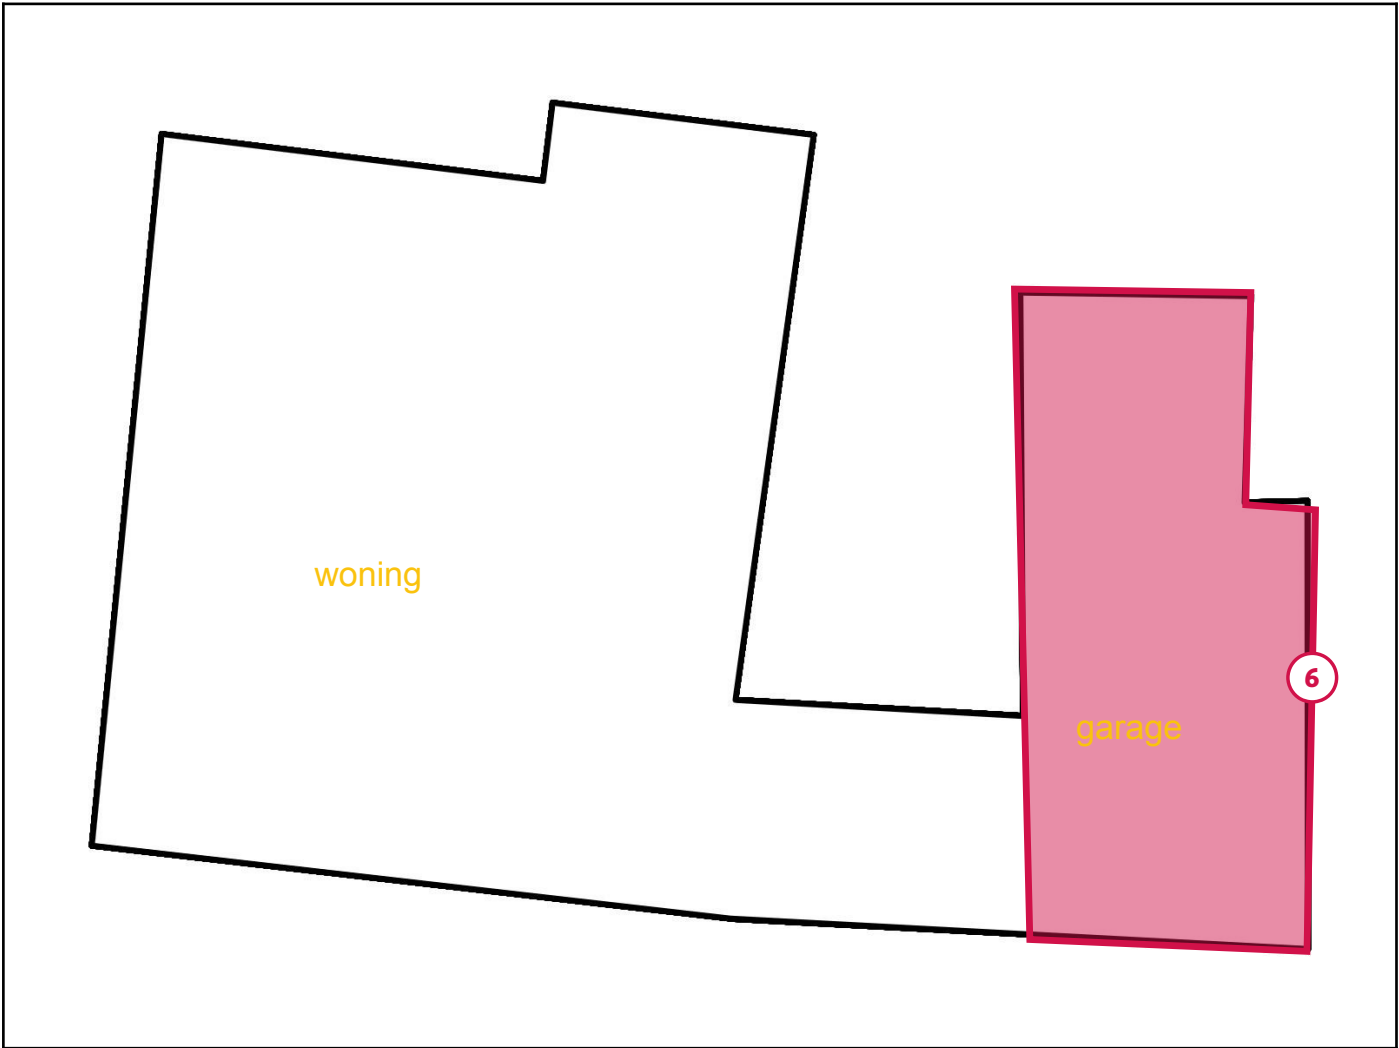
# Plan 1.1: Hoofdgebouw plan

| Beschrijving | Type | Actie |
|---|---|---|
| 6. Golfplaten AC | Asbestmateriaal | Dringend verwijderen |

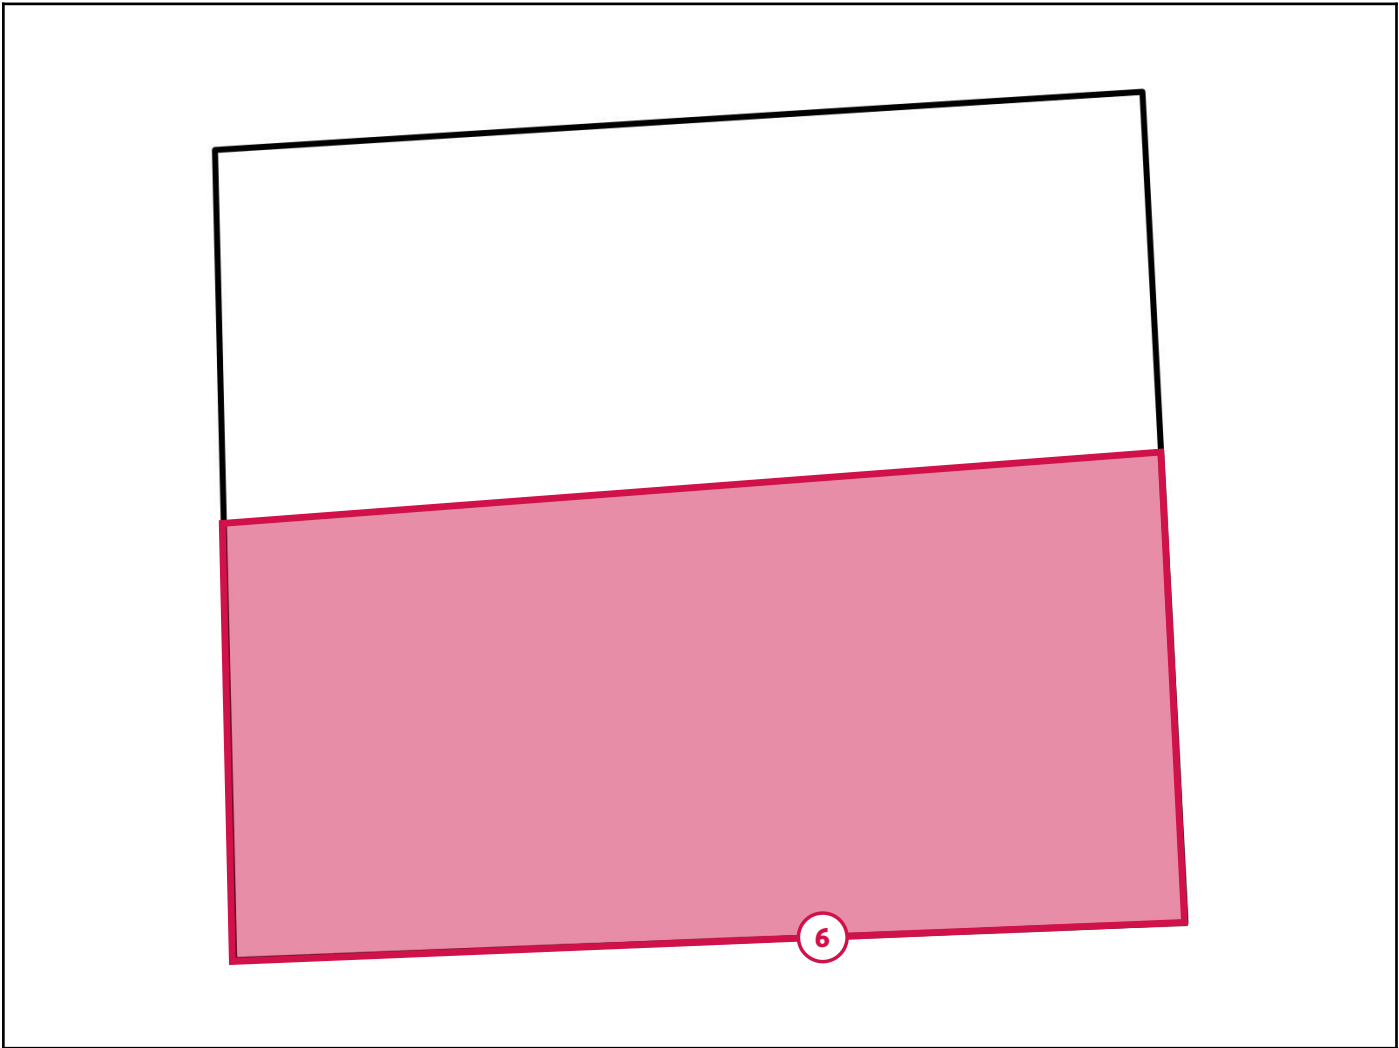
# Plan 3.1: Bijgebouw plan

| Beschrijving | Type | Actie |
|---|---|---|
| 6. Golfplaten AC | Asbestmateriaal | Dringend verwijderen |

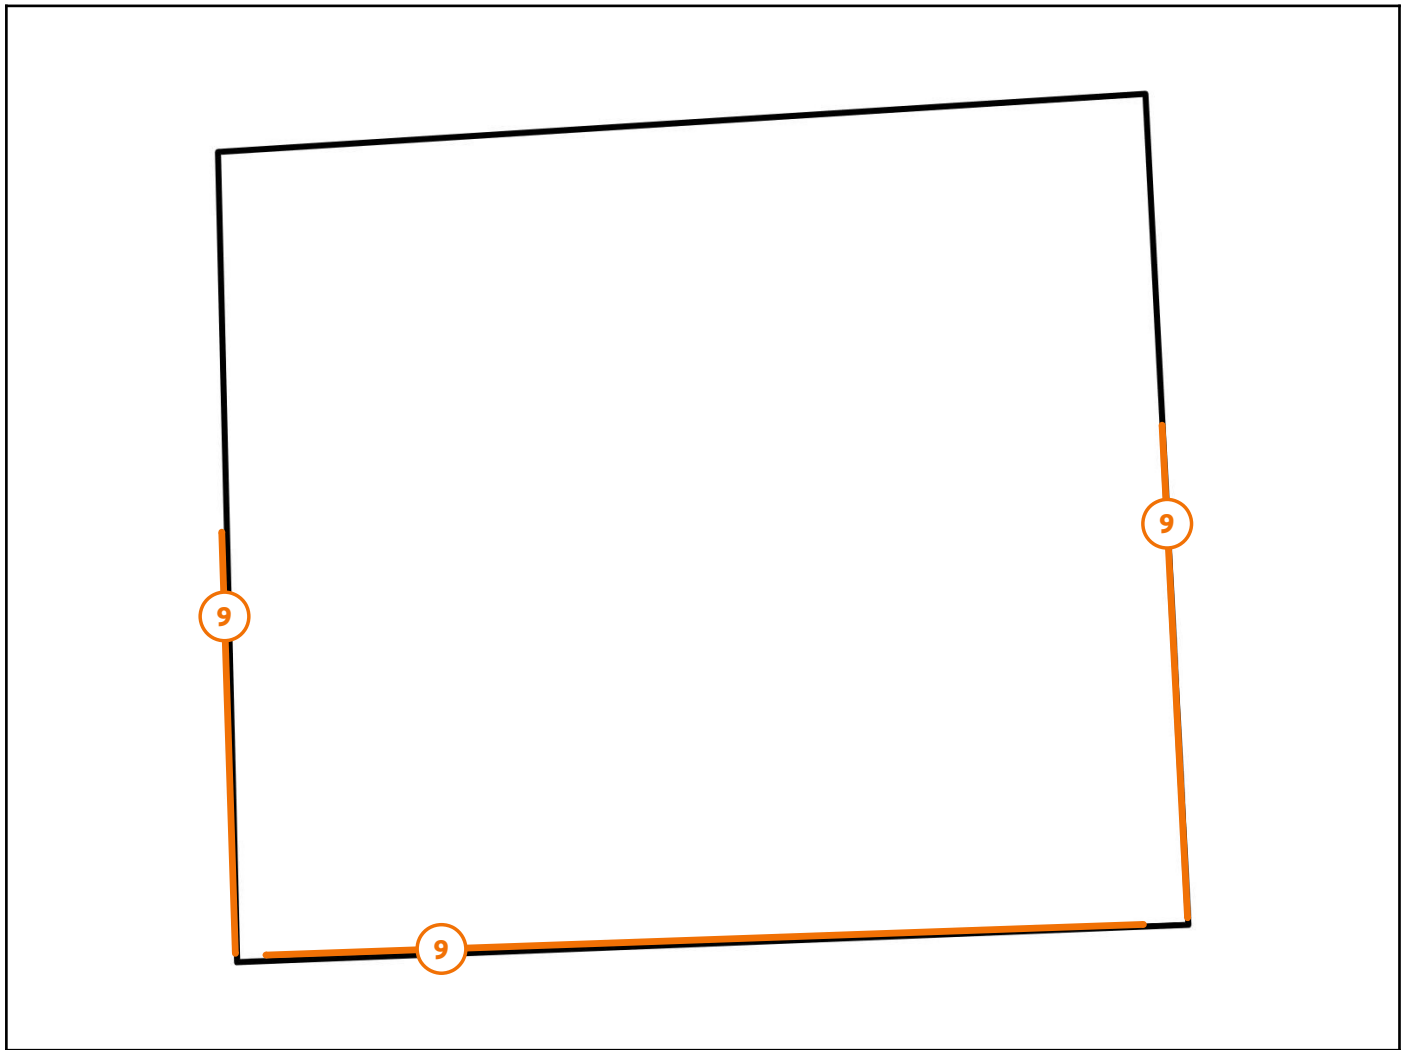
## Plan 3.2: Bijgebouw 1 plan

| Beschrijving | Type | Actie |
|---|---|---|
| 9. Mastiek in en rond verticale openingen van alle bijgebouwen | Asbestmateriaal | <a href="#">Verwijderen</a> |

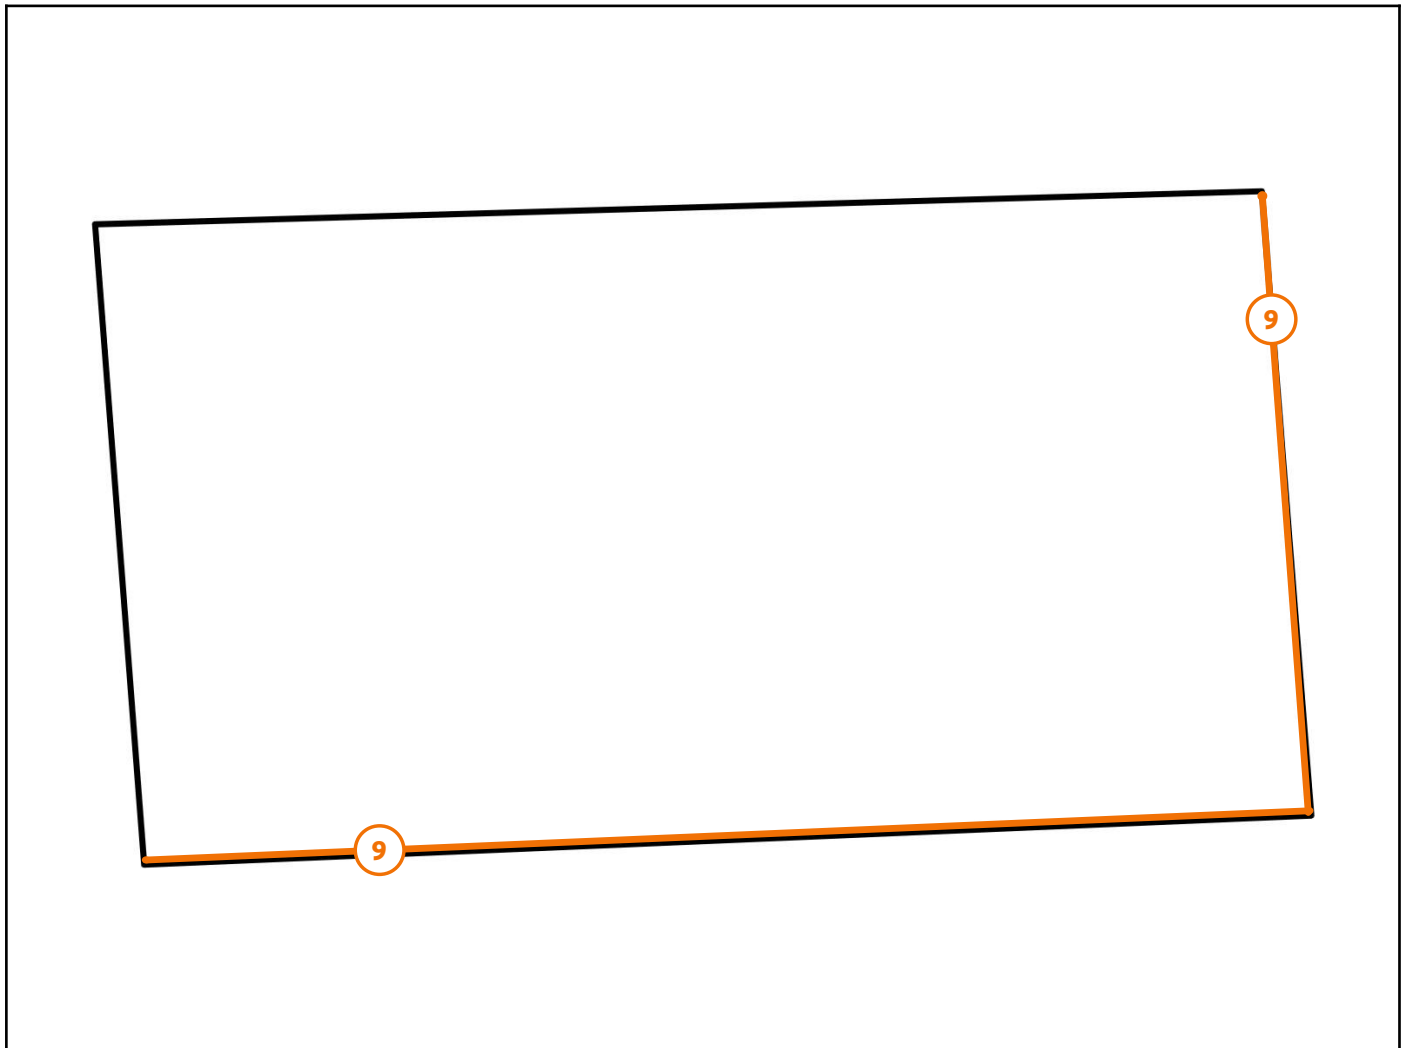
## Plan 4.1: Volière plan

| Beschrijving | Type | Actie |
|---|---|---|
| 9. Mastiek in en rond verticale openingen van alle bijgebouwen | Asbestmateriaal | <a href="#">Verwijderen</a> |

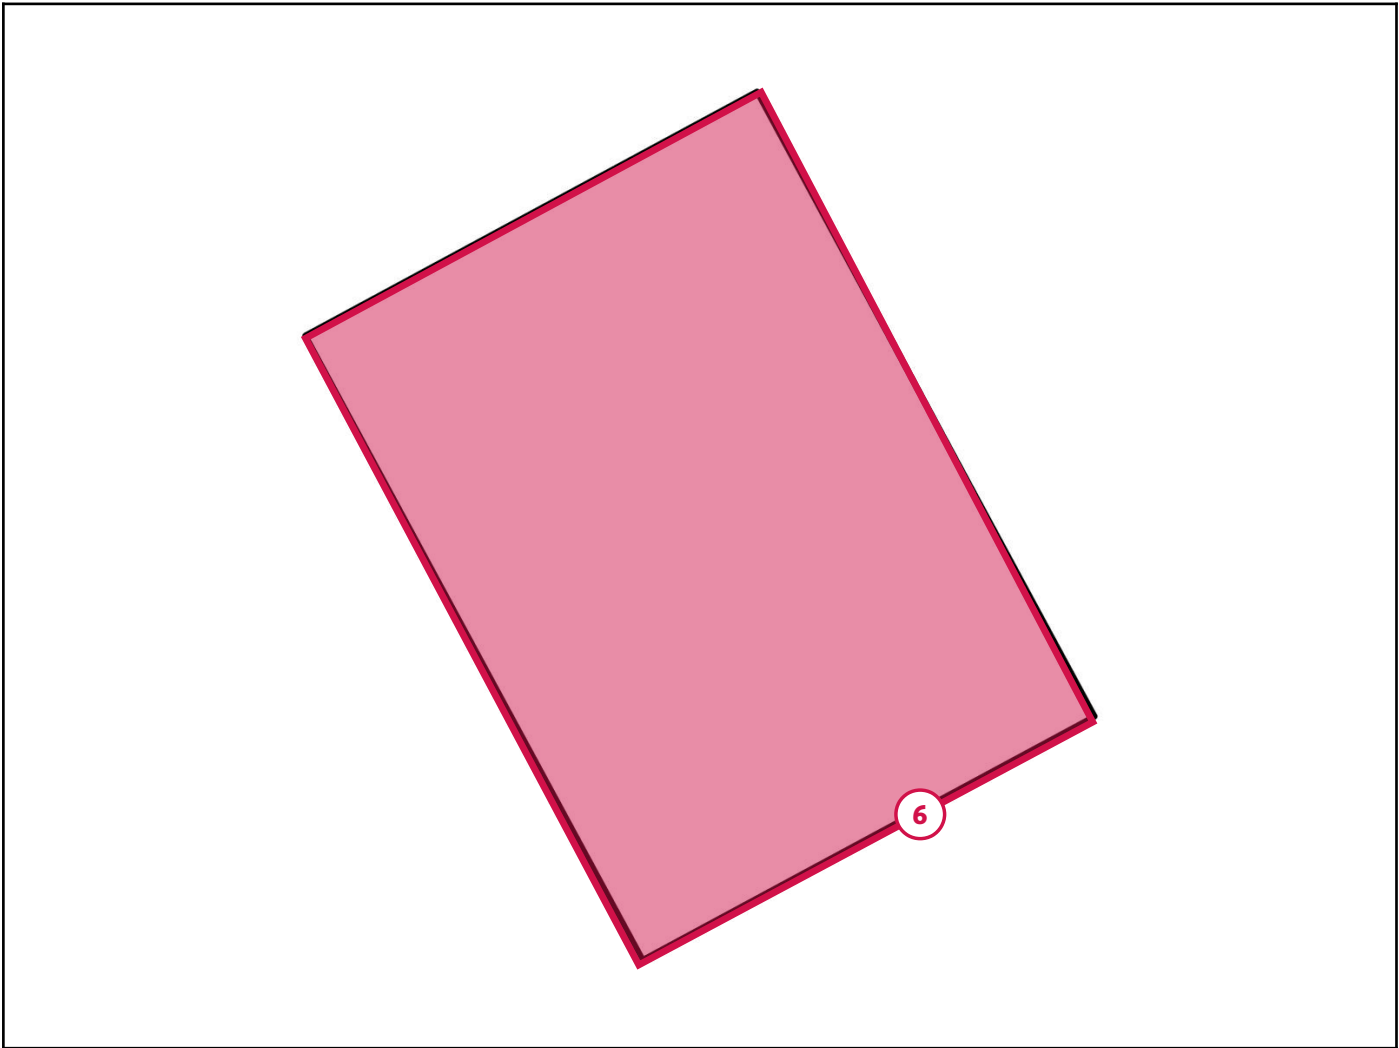
# Plan 5.1: Bijgebouw plan

| Beschrijving | Type | Actie |
|---|---|---|
| 6. Golfplaten AC | Asbestmateriaal | Dringend verwijderen |

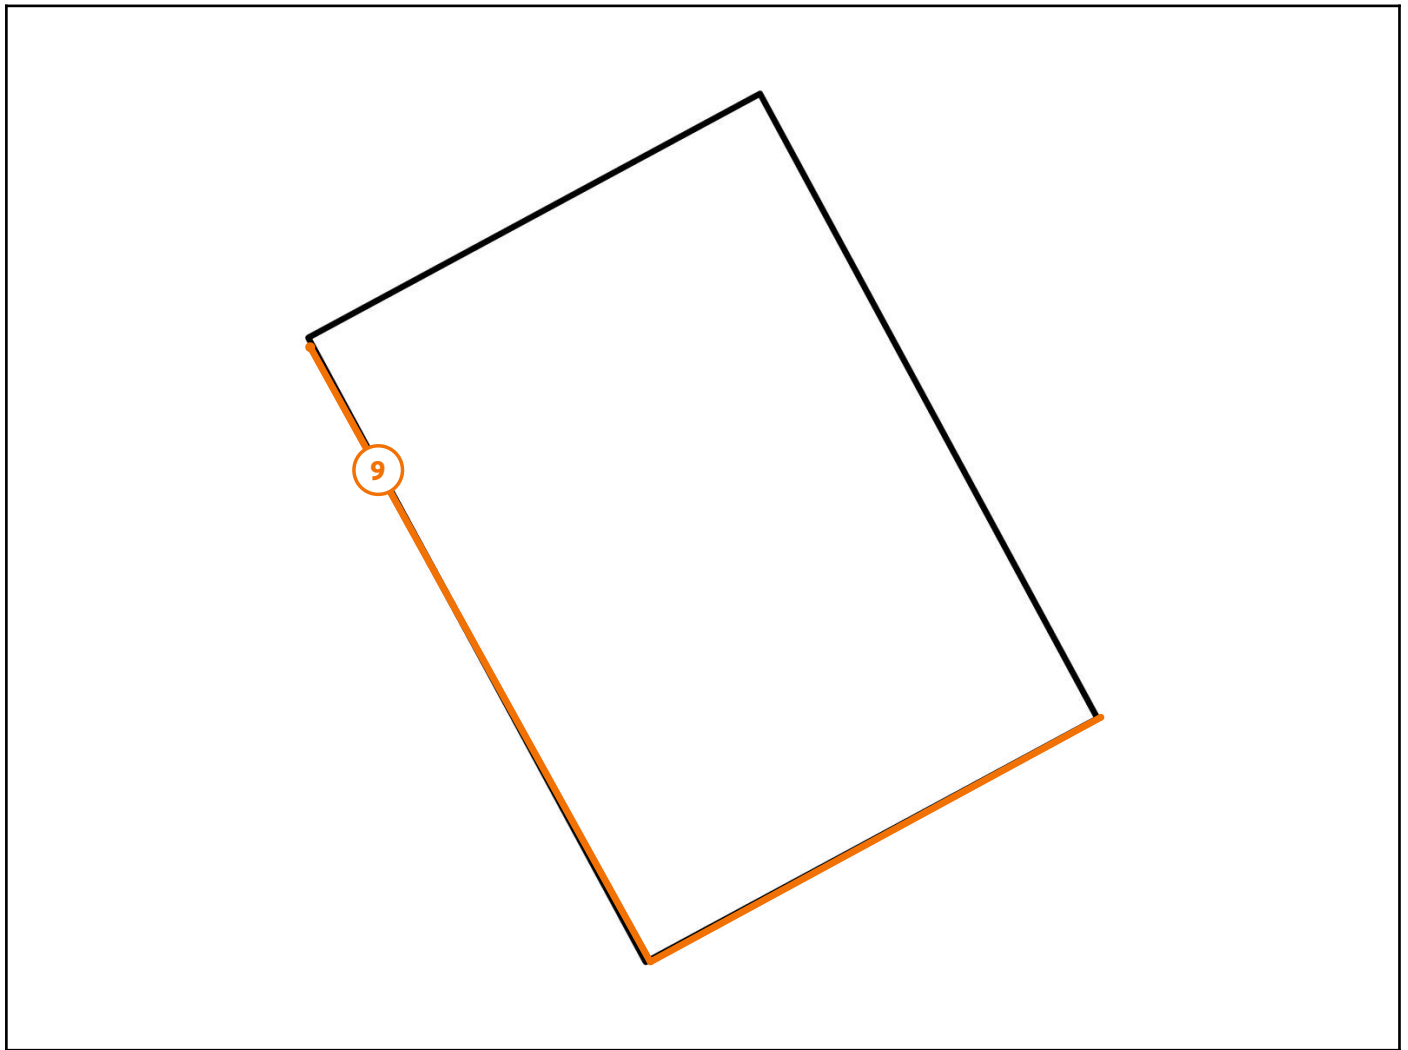
## Plan 5.2: Bijgebouw 2 plan

| Beschrijving | Type | Actie |
|---|---|---|
| 9. Mastiek in en rond verticale openingen van alle bijgebouwen | Asbestmateriaal | <a href="#">Verwijderen</a> |

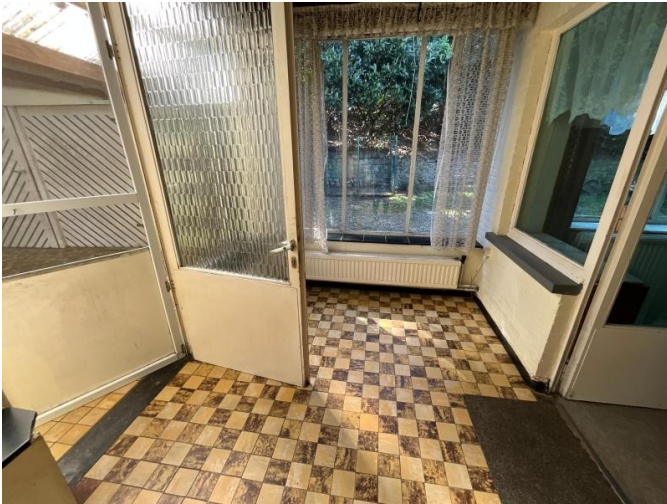
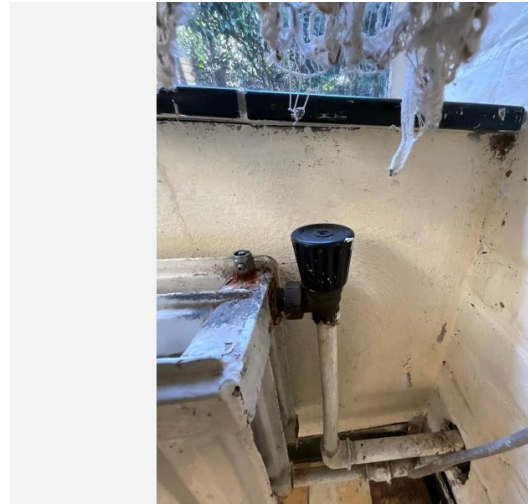
| Opmerking | Deze oppervlakte, volumes en gewichten zijn niet gemeten, maar geschat op basis een benadering van de hoeveelheid materiaal (de opgegeven hoeveelheden mogen niet gebruikt worden als maatstaf voor heffingen). |

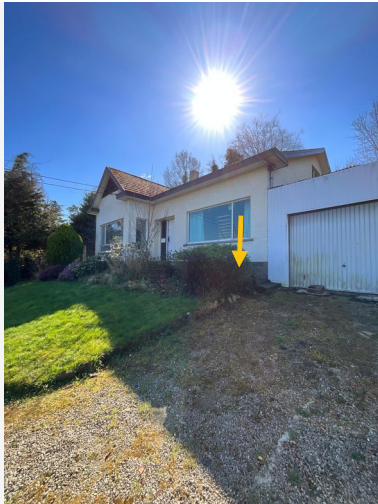
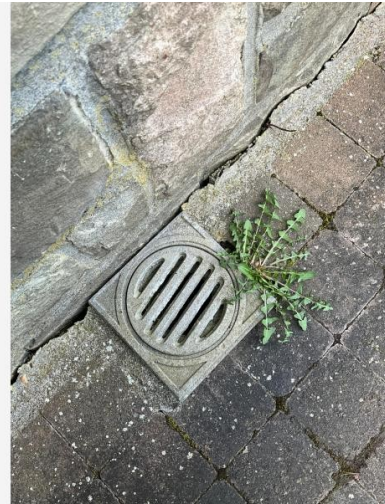
| Eindbeoordeling materiaalisico | Laag materiaalisico en/of verlaagde kans op vezelvrijgave |

| Toestand van het materiaal | Licht beschadigd, licht verweerd. Intact calciumsilicaatmateriaal of categorie III 'gebondenheid' |

| Beschrijving | Afvoerbuis |
| Opmerking | De buis loopt op het verhoogd terras aan de voordeur en dient waarschijnlijk voor de afvoer van regenwater voor het terras. Het deksel kon niet opengemaakt worden zonder destructief te werk te gaan. De hoeveelheid is een inschatting en niet gemeten. |

- Verwijder dit asbestmateriaal zo snel mogelijk. Volg de toestand goed op.
- Voer bijkomende staalname(s) uit.

- Eenvoudige handelingen: mag via doe-het-zelf of door werknemer(s) met opleidingsattest eenvoudige handelingen  
Raadpleeg de actuele wetgeving op de website van OVAM. Onder strikte voorwaarden is het eventueel toegestaan om deze toepassing zelf te verwijderen.

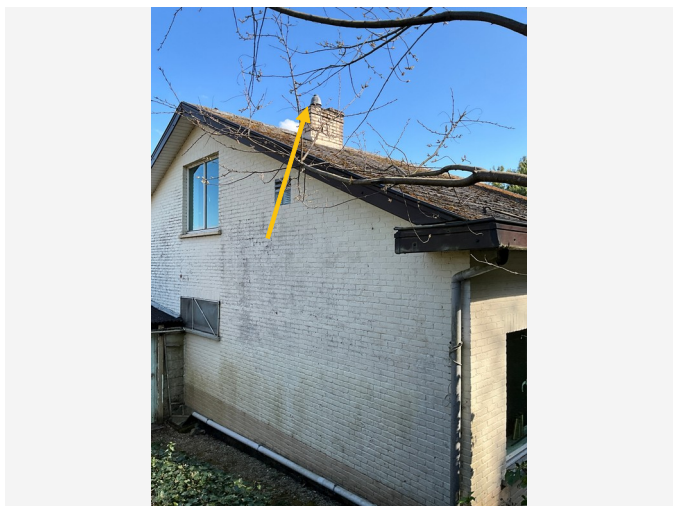
Situeringsfoto

**Reden:** Het te onderzoeken materiaal situeert zich hoger dan 3,50 m te rekenen vanaf een veilige ondergrond

**Uitleg van de asbestdeskundige:** Het rookgaskanaal is niet beoordeeld. Aan de binnenzijde is de kachel aangesloten. Aan de buitenzijde is het hoger dan 3,5 meter om de schoorsteen te inspecteren. Het is niet zichtbaar of er een asbestverdacht rookgaskanaal aanwezig is in de schoorsteen. Conform ons inspectieprotocol mogen wij een beperking inroepen voor hoogtes hoger dan 3,5 m. Indien men dit wil laten onderzoeken, dient er een nieuwe afspraak gemaakt te worden en moet er een hoogtewerker voorzien worden, evenals iemand die bevoegd is om deze te bedienen en eventueel een techniek die de al dan niet aanwezige schouwhoed kan afnemen en weer terugplaatsen.

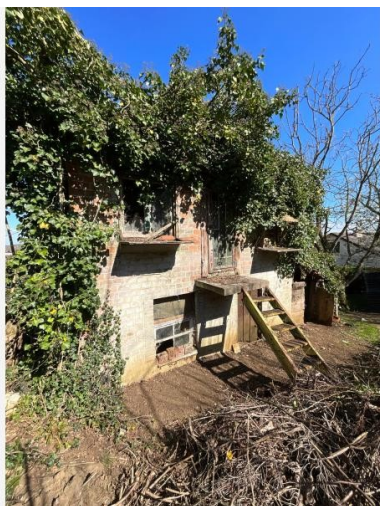
*Situeringsfoto*

| Karakterisatie | Asbest (verdacht) |
| Primaire drager | HVAC infrastructuur en uitrusting |

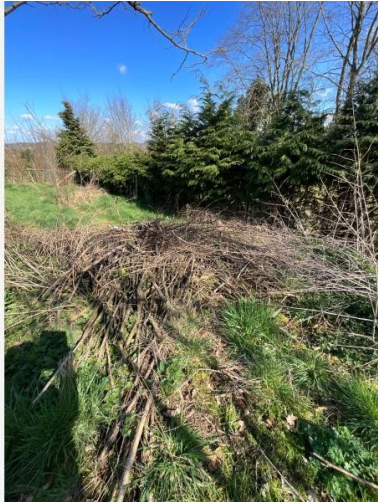
*Situeringsfoto*

## Fiche 14: Overwoekerende vegetatie, onderzoek onmogelijk

In de tuinzone werden een aantal asbesthoudende afvaltoepassingen gevonden. Dit betekent niet dat de aanwezigheid van asbesthoud afval tot deze toepassingen en plekken beperkt is. Door de overwoekerende begroeiing was niet elke zone inspecteerbaar. Het is dus mogelijk dat er onder de begroeiing, beplanting en resten van vegetatie nog asbesthoudend afval aanwezig is.
