# Asbestinventarisatetest

Theodoor Vermeylenstraat 162, 9200 Dendermonde

Attestnummer : 20241128-000415.000

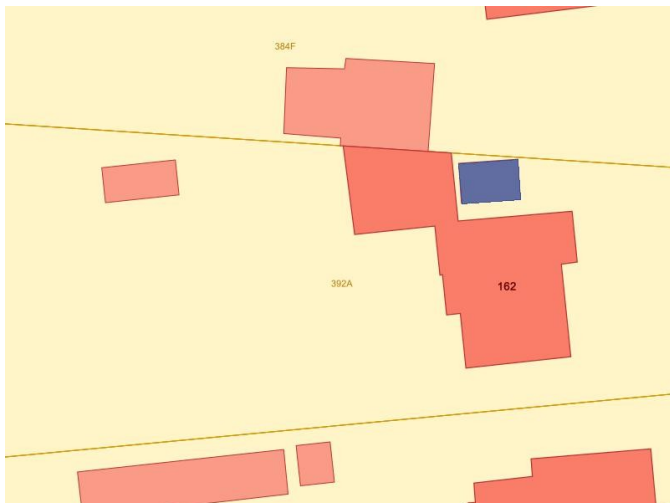
## Zone 2: Bijgebouw

- 0 Asbestmaterialen
- 0 Beperkingen
- 0 Uitsluitingen
- 0 Roerende goederen
- 0 Puin, steenslag, (water)bodem
- 0 Adviezen
- 0 Geen asbest

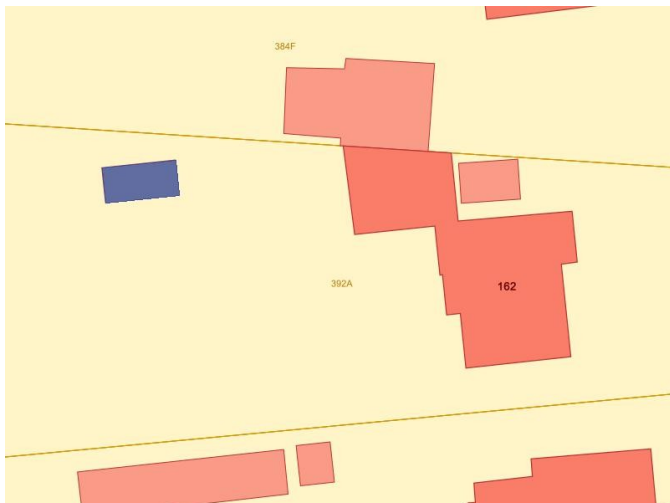
## Zone 3: Bijgebouw

- 0 Asbestmaterialen
- 0 Beperkingen
- 0 Uitsluitingen
- 0 Roerende goederen
- 0 Puin, steenslag, (water)bodem
- 0 Adviezen
- 0 Geen asbest
