Asbestinventarisatetest

Antwerpsesteenweg 325, 2070 Zwijndrecht

Attestnummer : 20241009-000390.000

Uitgegeven op : 09.10.2024

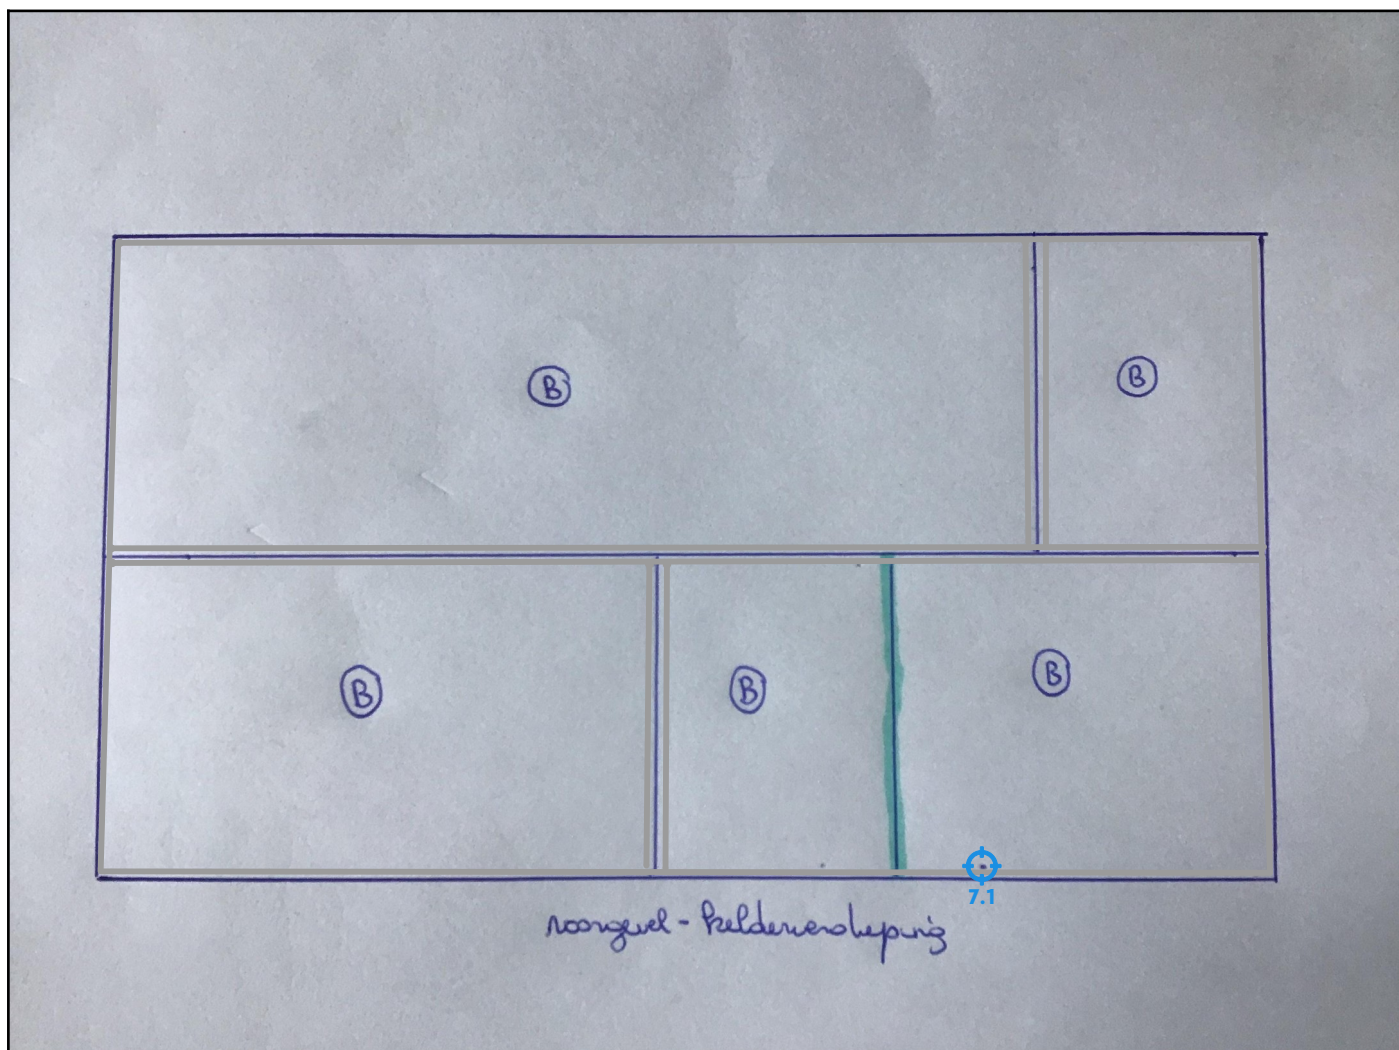
Plan 1.2: Kelderverdieping

Beschrijving	Type	Actie
7. Kelder - cementering	Geen asbest	-
7.1 Code: MM05	Puntmonster	-

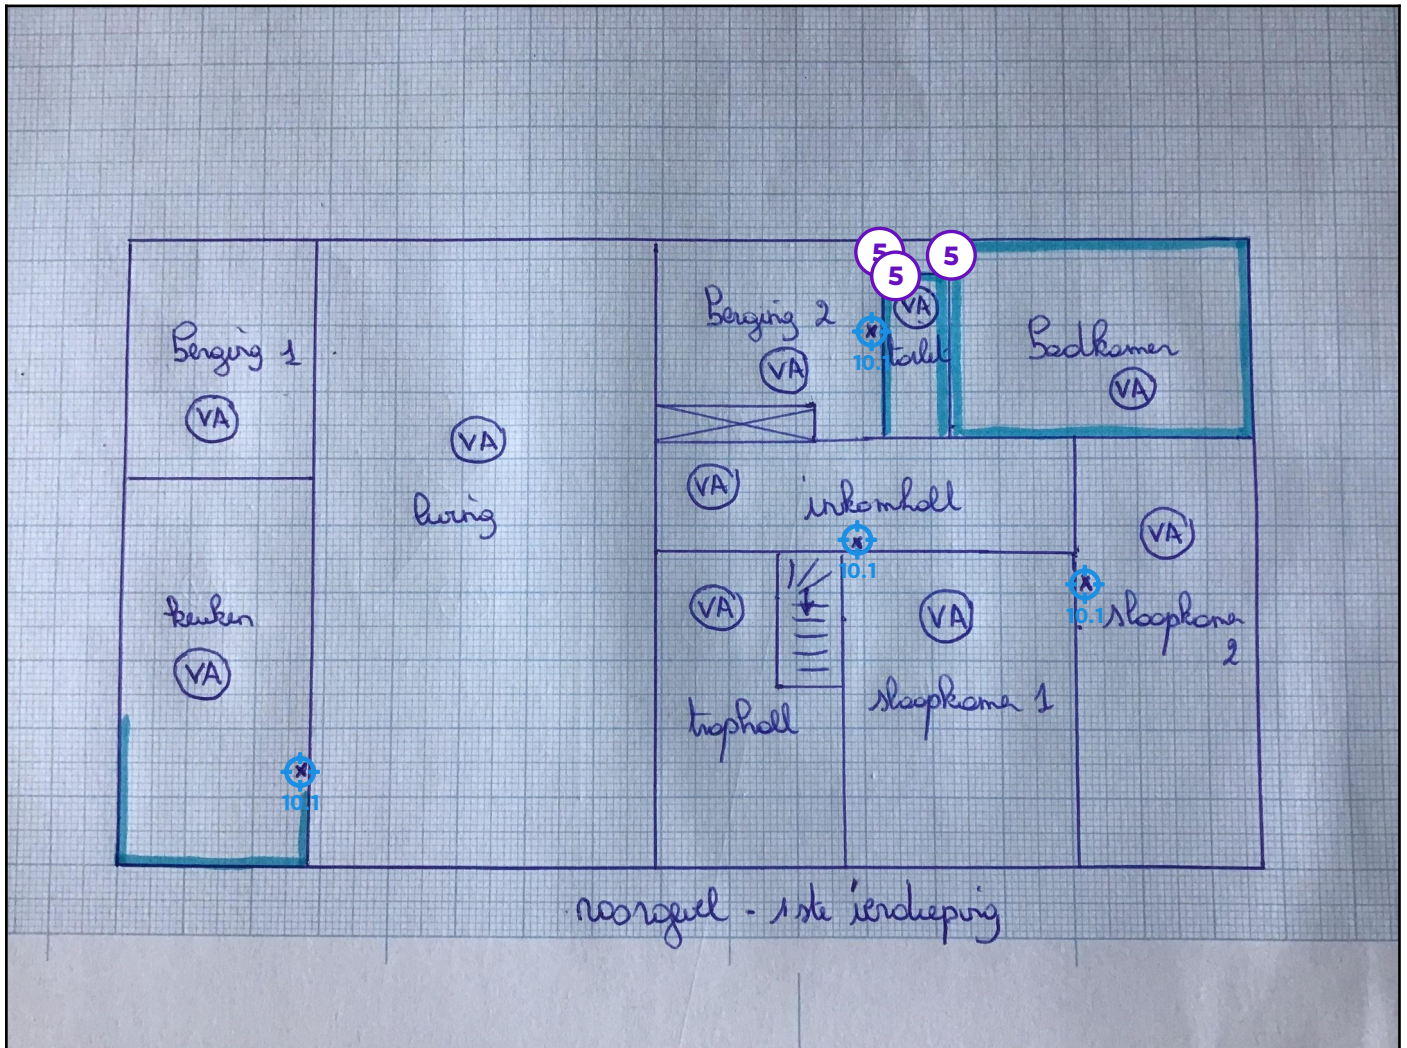
Plan 1.5: 1ste verdieping - appartement

Beschrijving	Type	Actie
5. Appartement - toilet/badkamer/berging 2 - verluchtungskanaal	Advies	-
10. Appartement - pleisterwerk muren	Geen asbest	-
10.1 Code: MM03	Mengmonster	-

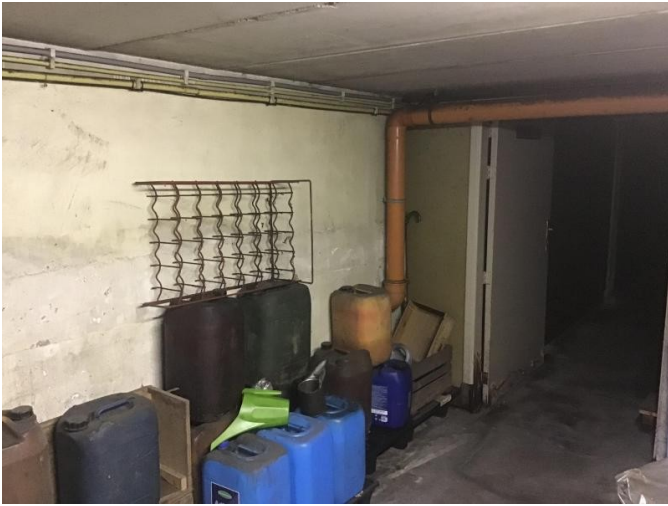
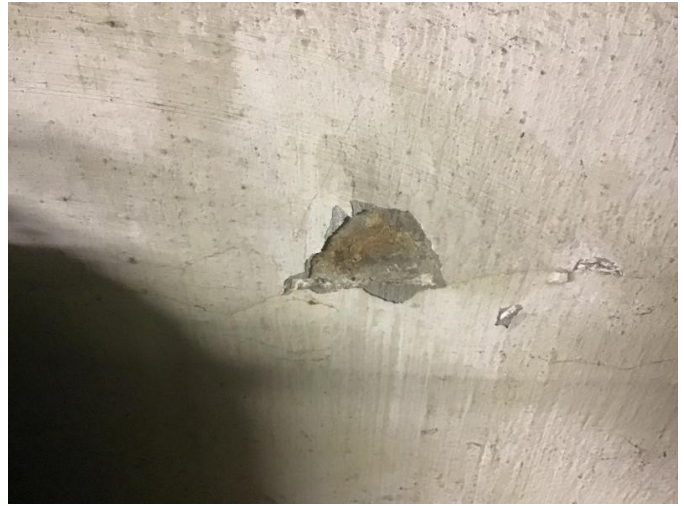
Fiche 7: Kelder - cementering

Geen asbest
