# Asbestinventarisatetest

Bosvelden 43, 2370 Arendonk

Attestnummer : 20240120-000075.000

Uitgegeven op : 20.01.2024

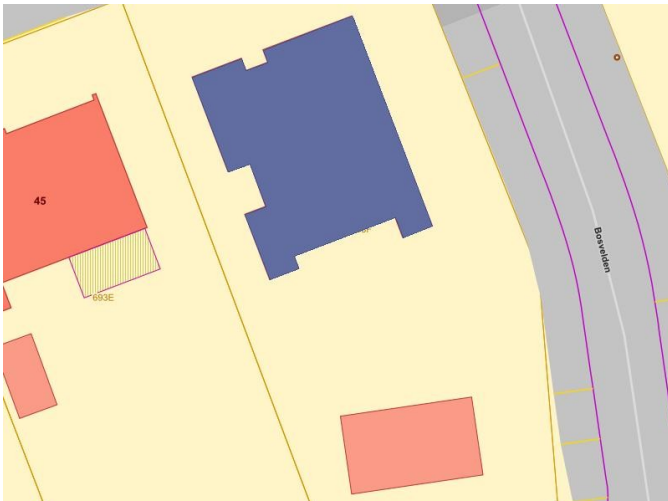
## Zone 1: Hoofdgebouw

- 0 Asbestmaterialen
- 0 Beperkingen
- 1 Uitsluitingen
- 0 Roerende goederen
- 0 Puin, steenslag, (water)bodem
- 1 Adviezen
- 2 Geen asbest

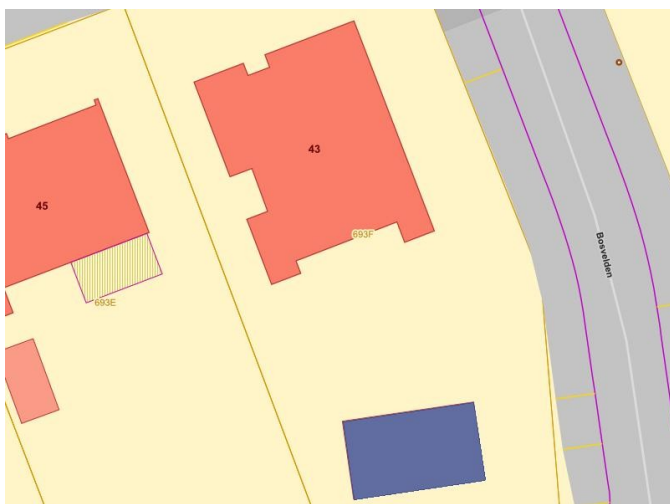
## Zone 2: Garage

- 0 Asbestmaterialen
- 0 Beperkingen
- 0 Uitsluitingen
- 0 Roerende goederen
- 0 Puin, steenslag, (water)bodem
- 1 Adviezen
- 0 Geen asbest
