# Asbestinventarisatetest

Kampenhoutsebaan 6, 1910 Kampenhout

Attestnummer : 20250324-000290.002

**Niet-asbestveilig**

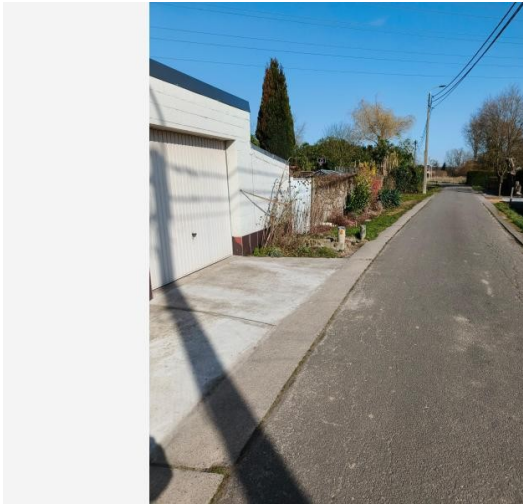
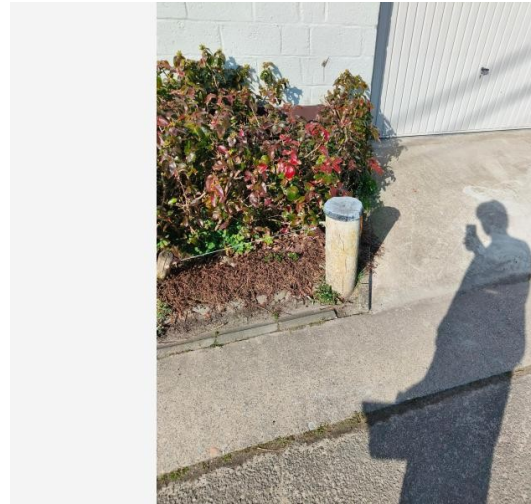
| Opmerking | Deze oppervlakte, volumes en gewichten zijn niet gemeten, maar geschat op basis van een benadering van de aanwezige kitten (de opgegeven hoeveelheden mogen niet gebruikt worden als maatstaf voor heffingen). |

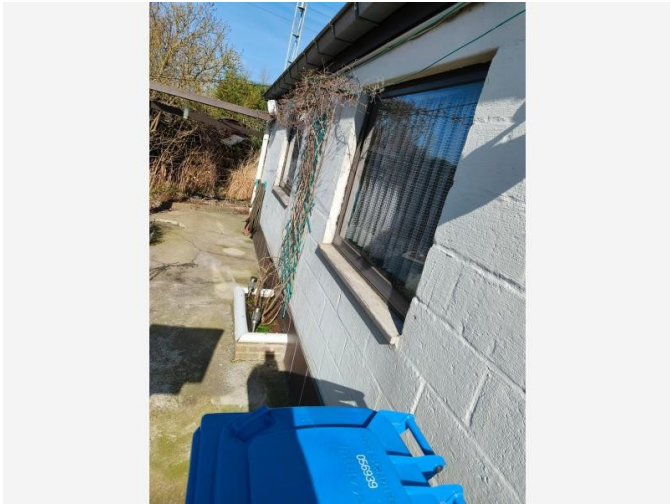
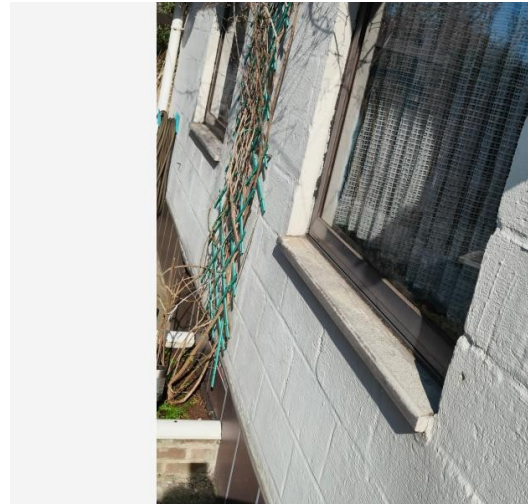
| Opmerking | <p>Deze oppervlakte werd niet gemeten, maar geschat op basis van een benadering van de aanwezige tellerkast. Deze schatting mag niet worden gebruikt als maatstaf voor heffingen. Als deskundigen hebben wij vastgesteld dat het materiaal daadwerkelijk bakeliet betreft en geen harde pvc. Bakeliet wordt door ons beschouwd als een asbestverdachte toepassing, aangezien het in veel gevallen asbesthoudend is. We hebben geen staalname uitgevoerd om de functionaliteit van de tellerkast niet in gevaar te brengen. Daarnaast is staalname verboden, aangezien de tellerkast eigendom is van de nutsvoorzieningsmaatschappij.</p> |
