# Asbestinventarisatetest

Hasseltsesteenweg 290, 3800 Sint-Truiden

Attestnummer : **20240821-000118.000**

Uitgegeven op : **21.08.2024**

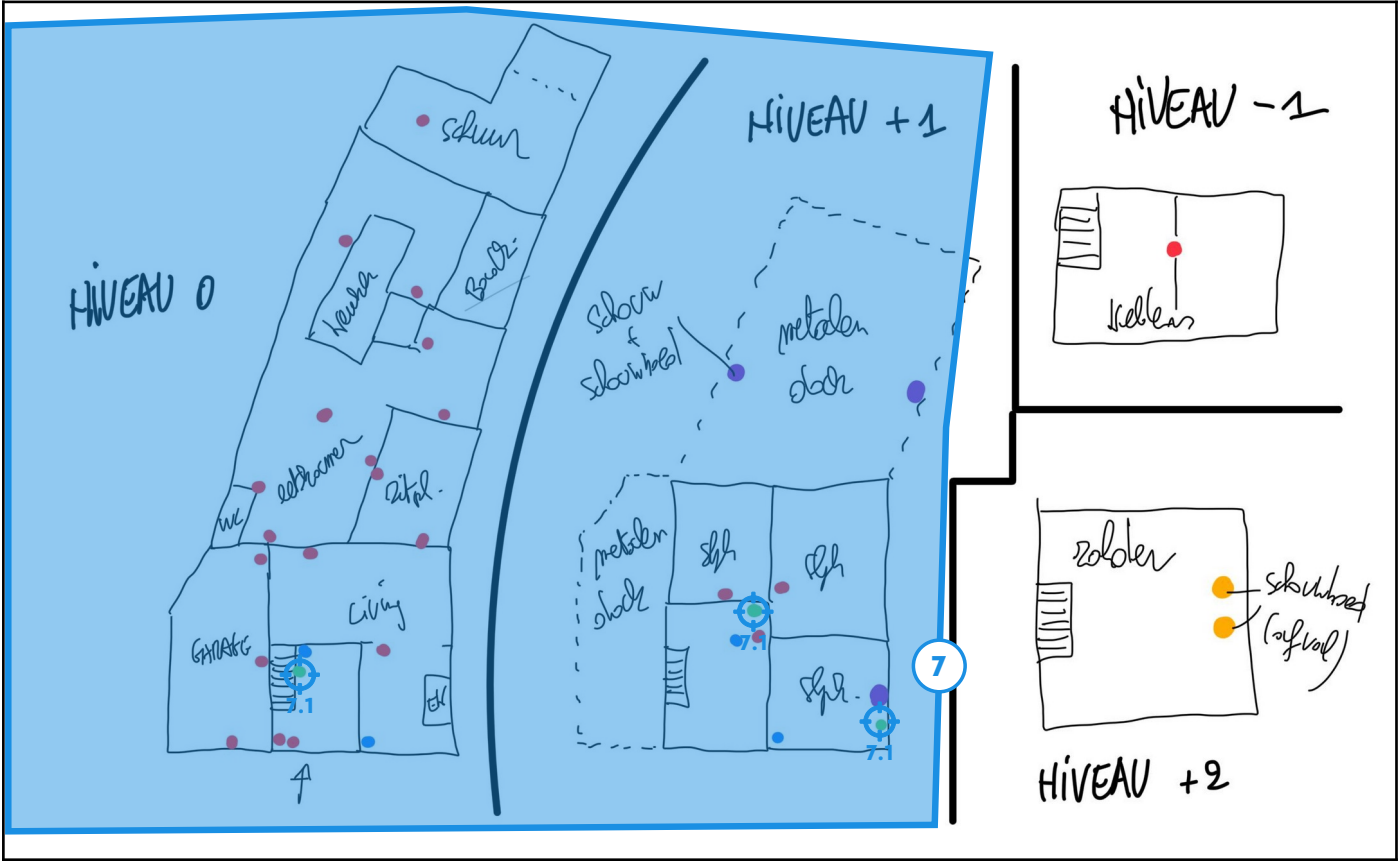
# Plan 1.3: Aanduiding zones met zichtbaar wandpleister

| Beschrijving | Type | Actie |
|---|---|---|
| 7.1 Code: 1 MS Wandpleister | Mengmonster | - |
