# Asbestinventarisatetest

Korpse straat 29, 3540 Herk-de-Stad

Attestnummer : 20241201-000166.000

Uitgegeven op : 01.12.2024

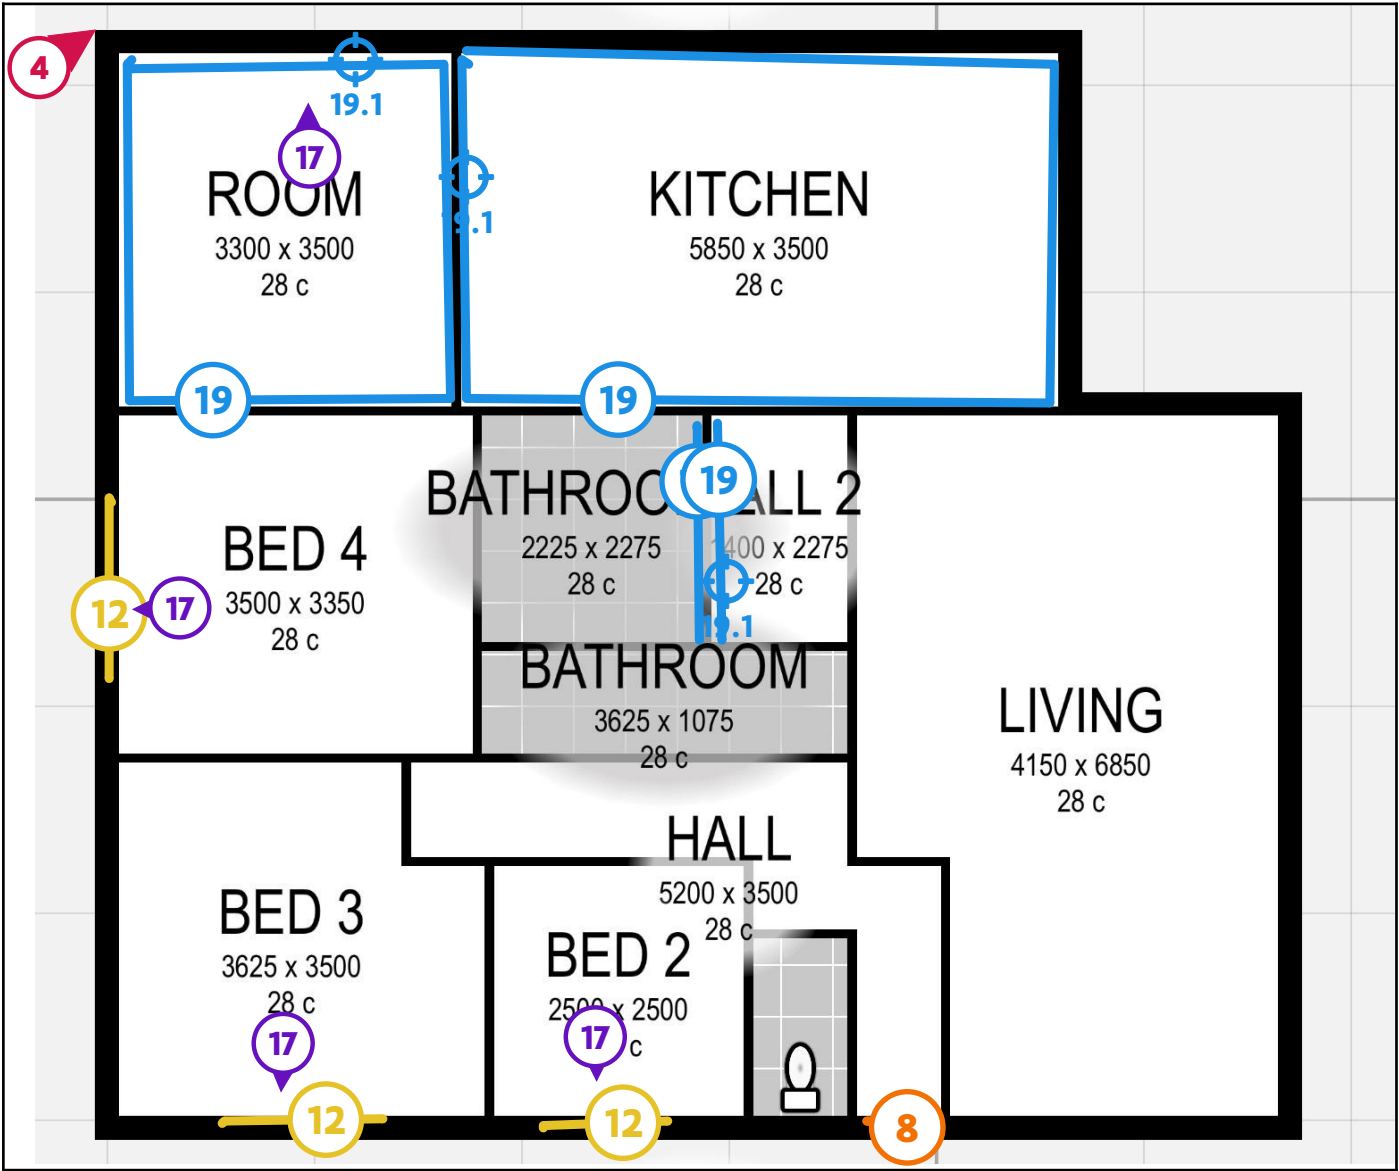
Plan 1.1: Grondplan

| Beschrijving | Type | Actie |
|---|---|---|
| 4. AC buis | Asbestmateriaal | Dringend verwijderen |

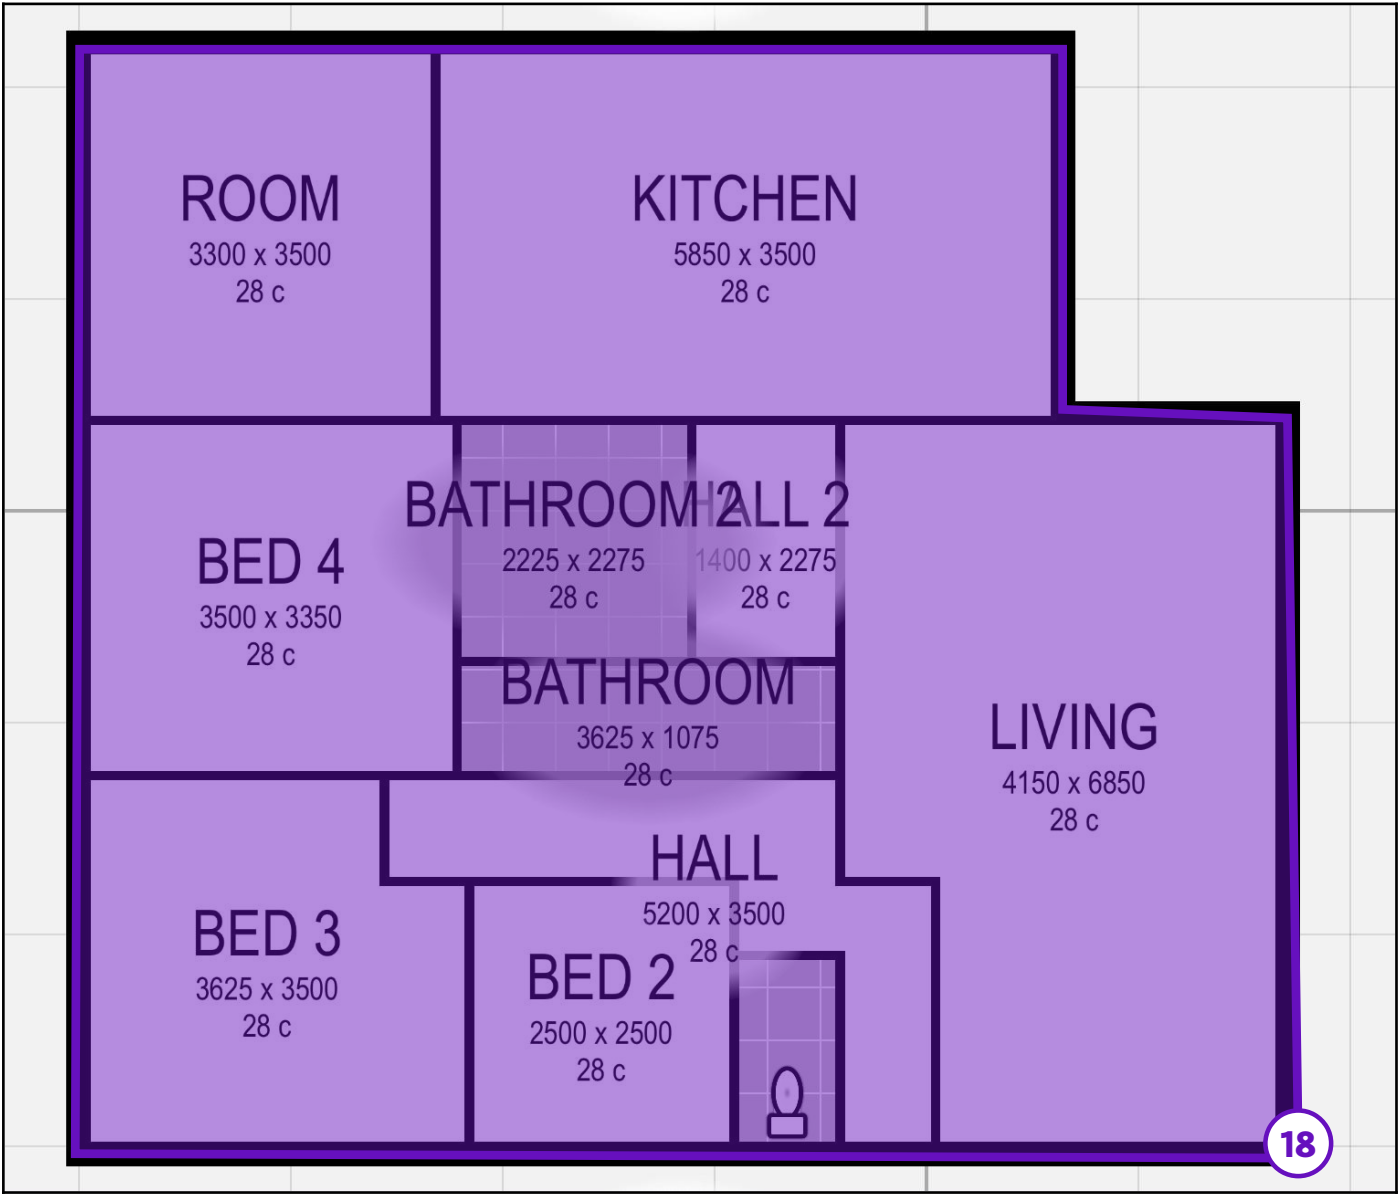
Plan 1.2: Grondplan

| Beschrijving | Type | Actie |
|---|---|---|
| 18. Valse plafonds | Advies | - |

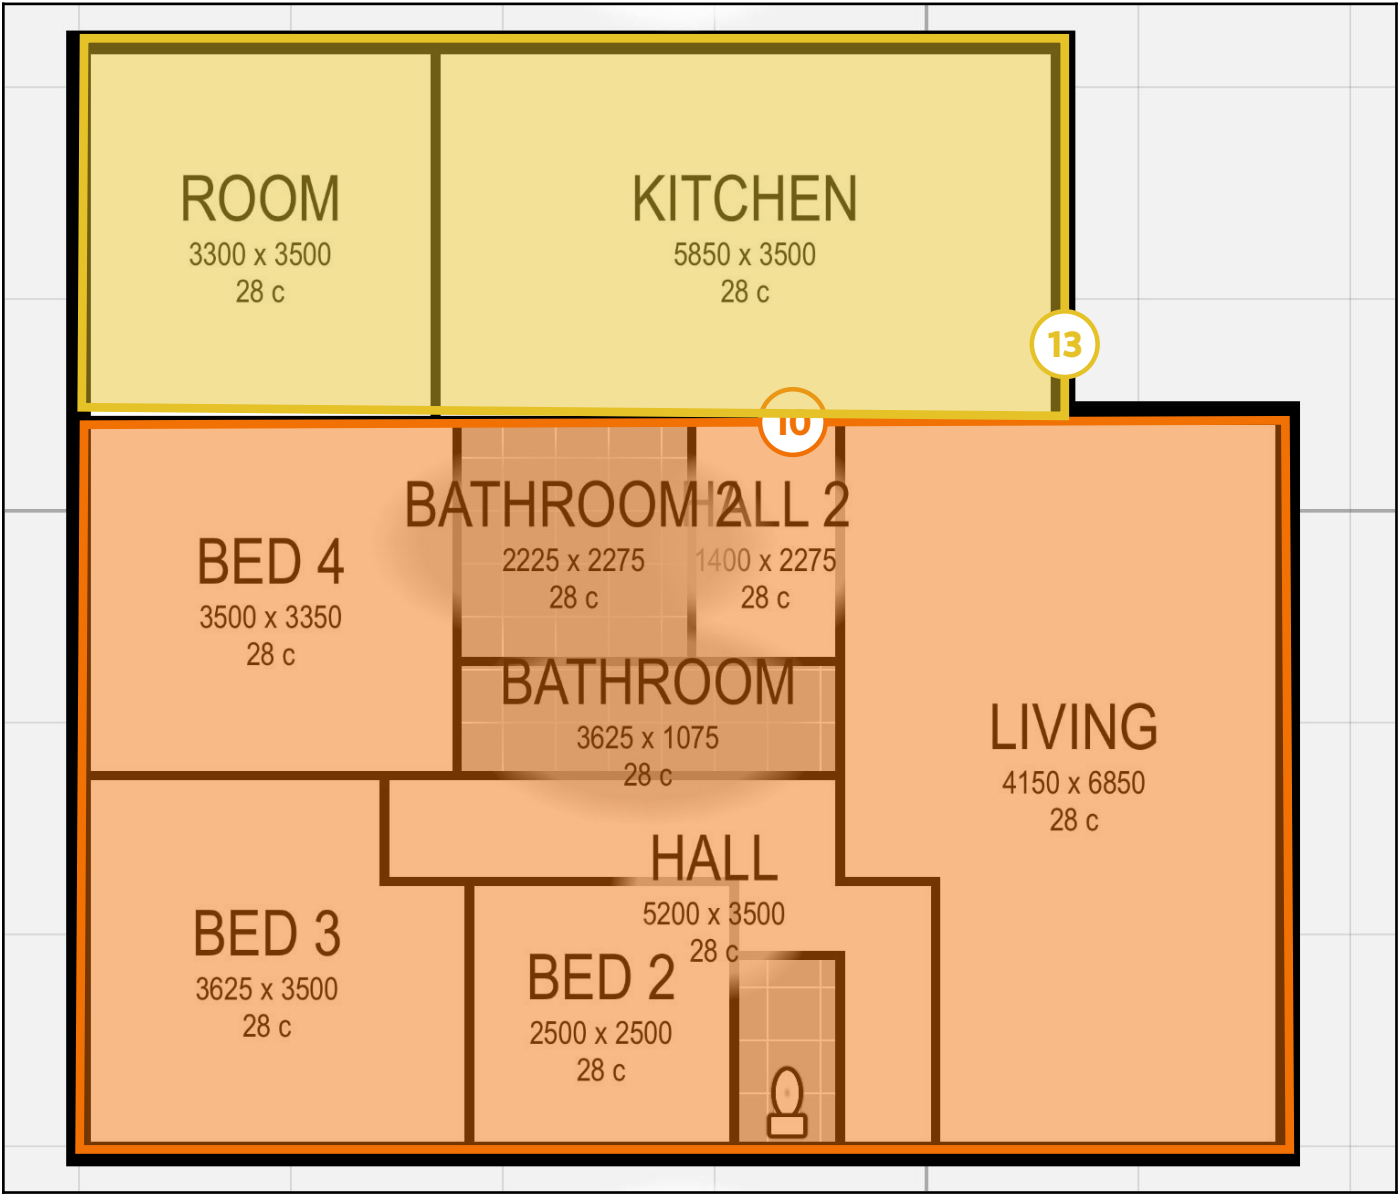
Plan 1.3: Grondplan

| Beschrijving | Type | Actie |
|---|---|---|
| 13. Roofing dak | Asbestmateriaal | Zorgvuldig beheren |

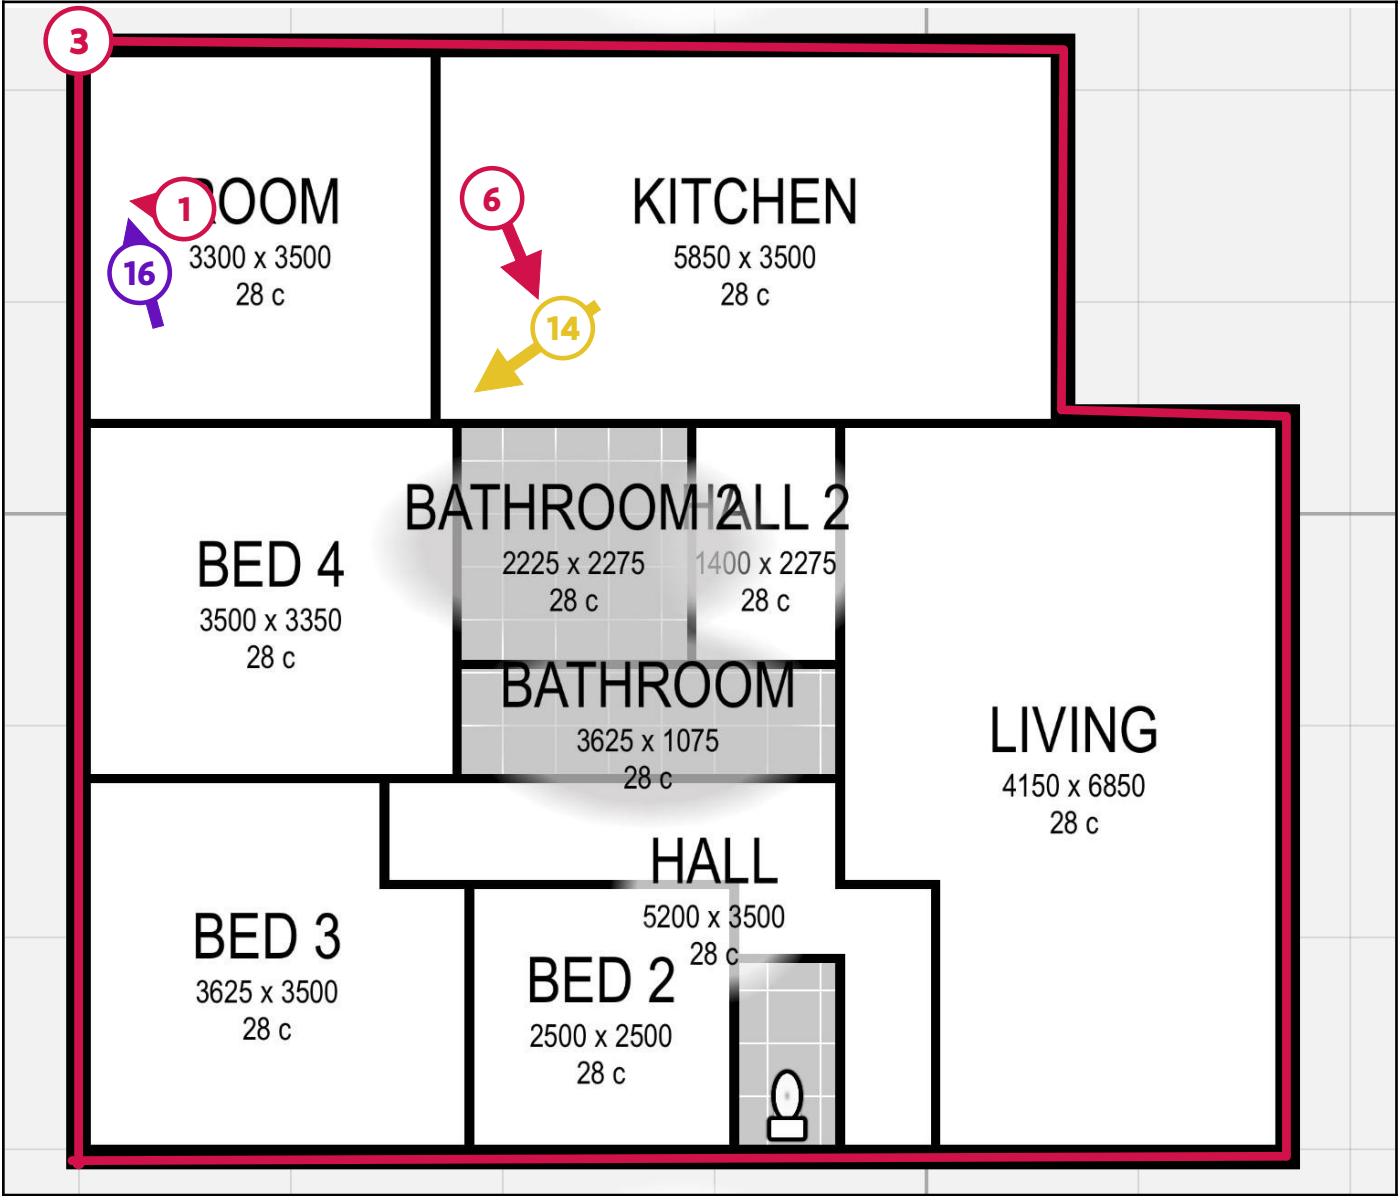
Plan 1.4: Grondplan

| Beschrijving | Type | Actie |
|---|---|---|
| 16. Oude ketel | Advies | - |

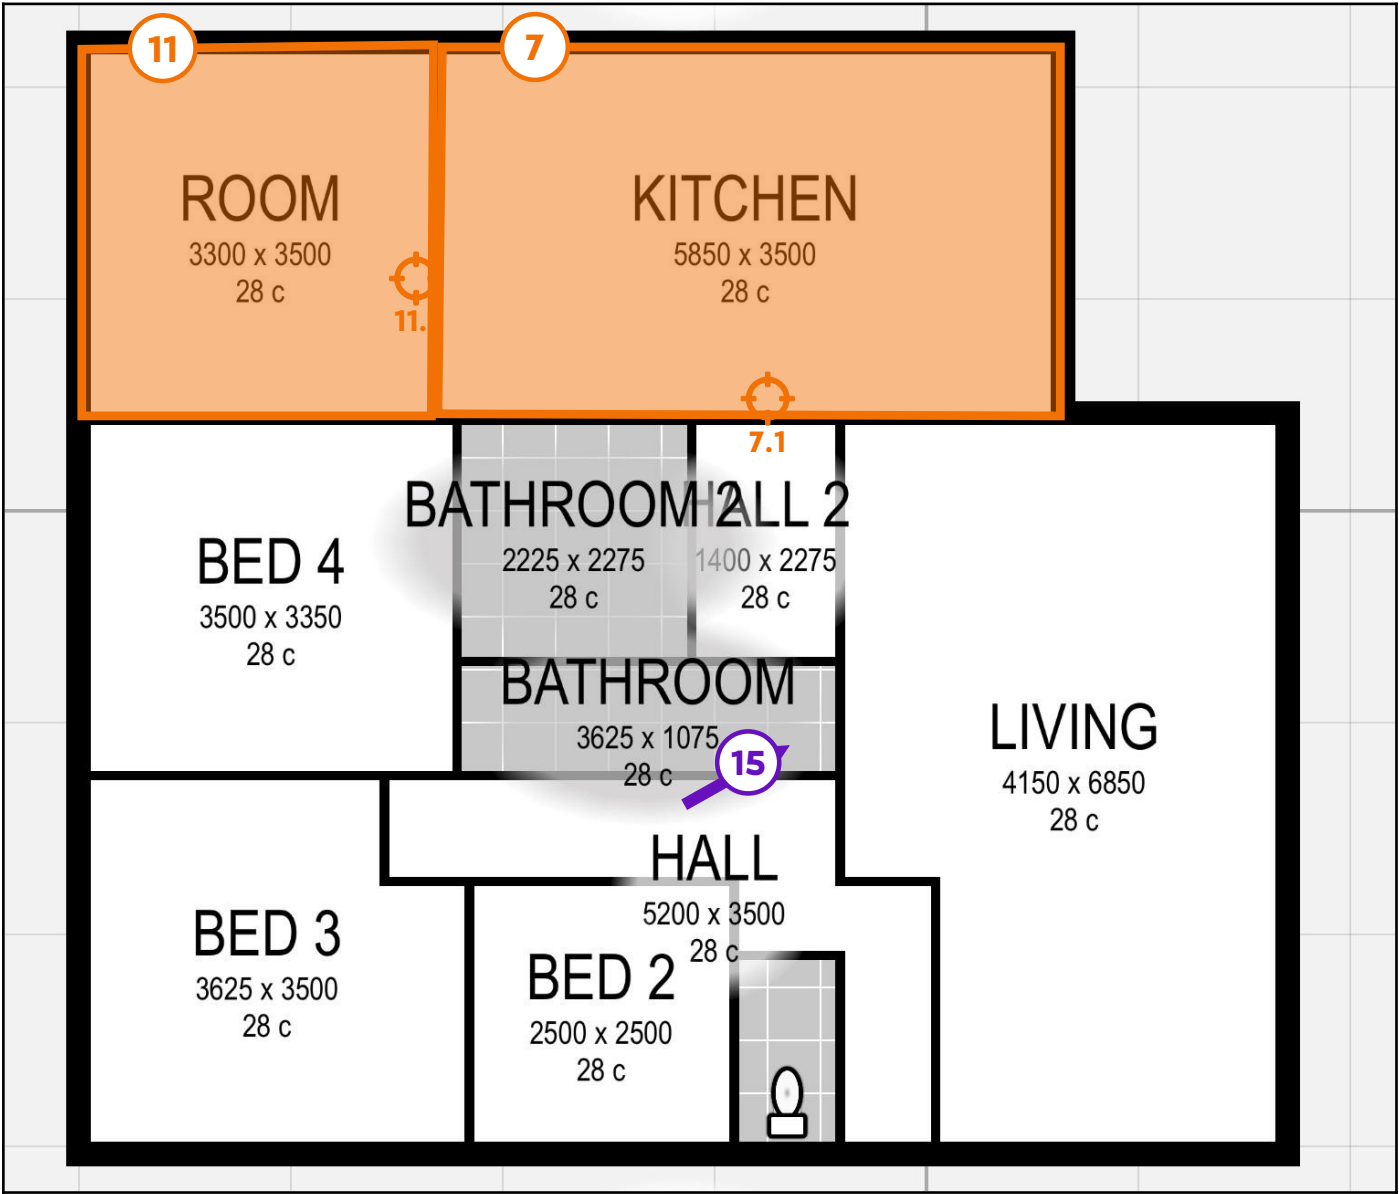
# Plan 1.5: Grondplan

| Beschrijving | Type | Actie |
|---|---|---|
| 15. schouw | Beperking | - |

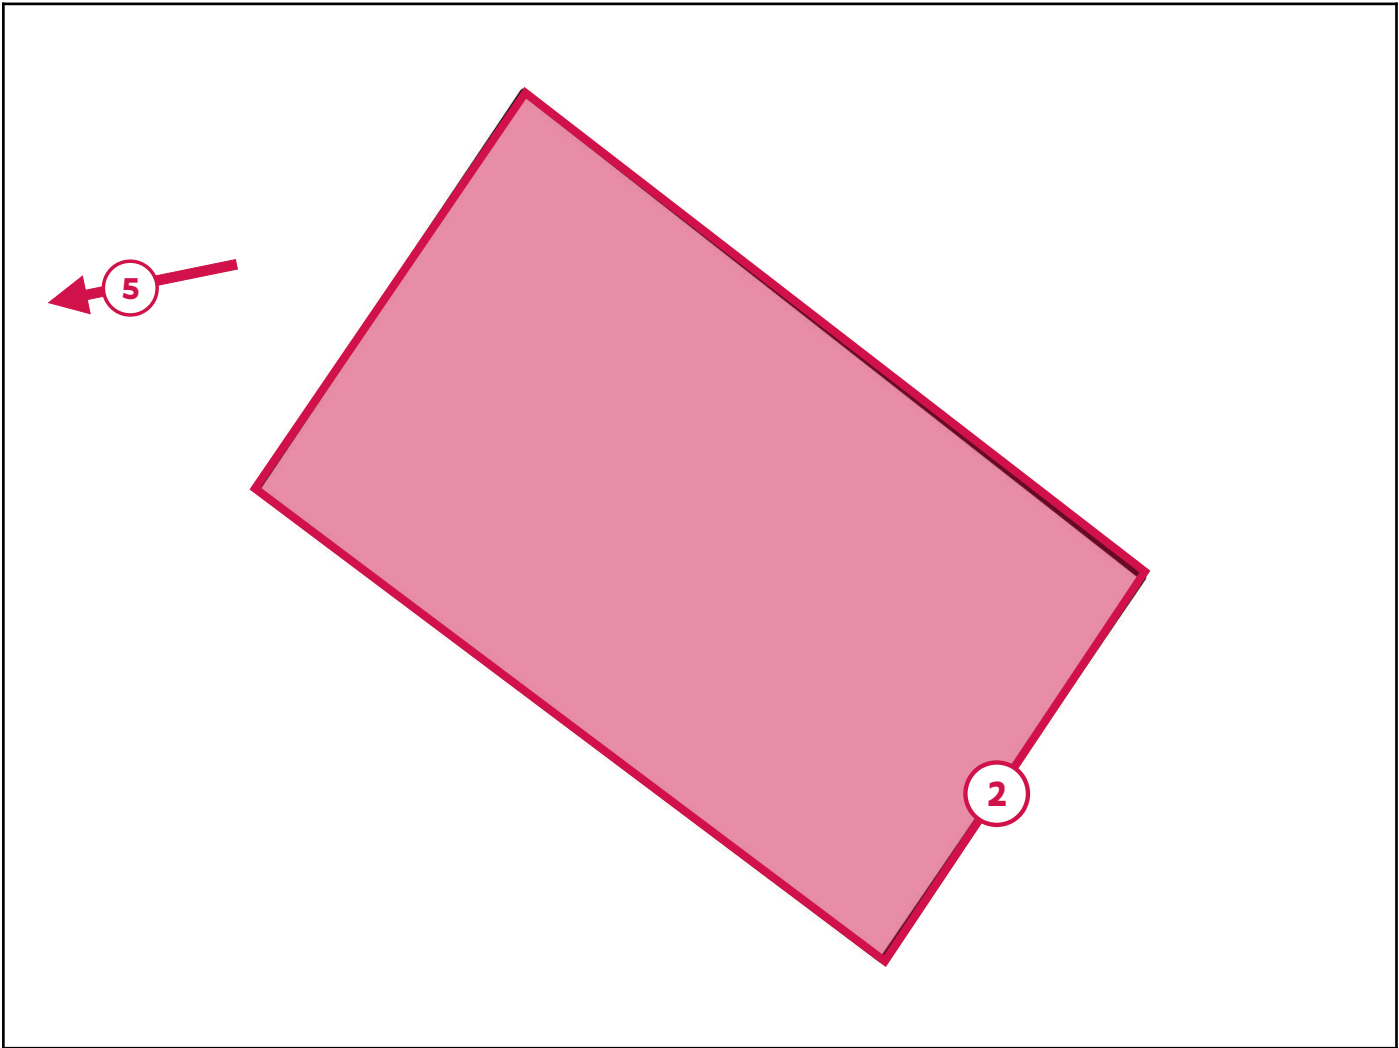
# Plan 2.1: Garage

| Beschrijving | Type | Actie |
|---|---|---|
| 5. Gruis | Asbestmateriaal | Dringend verwijderen |

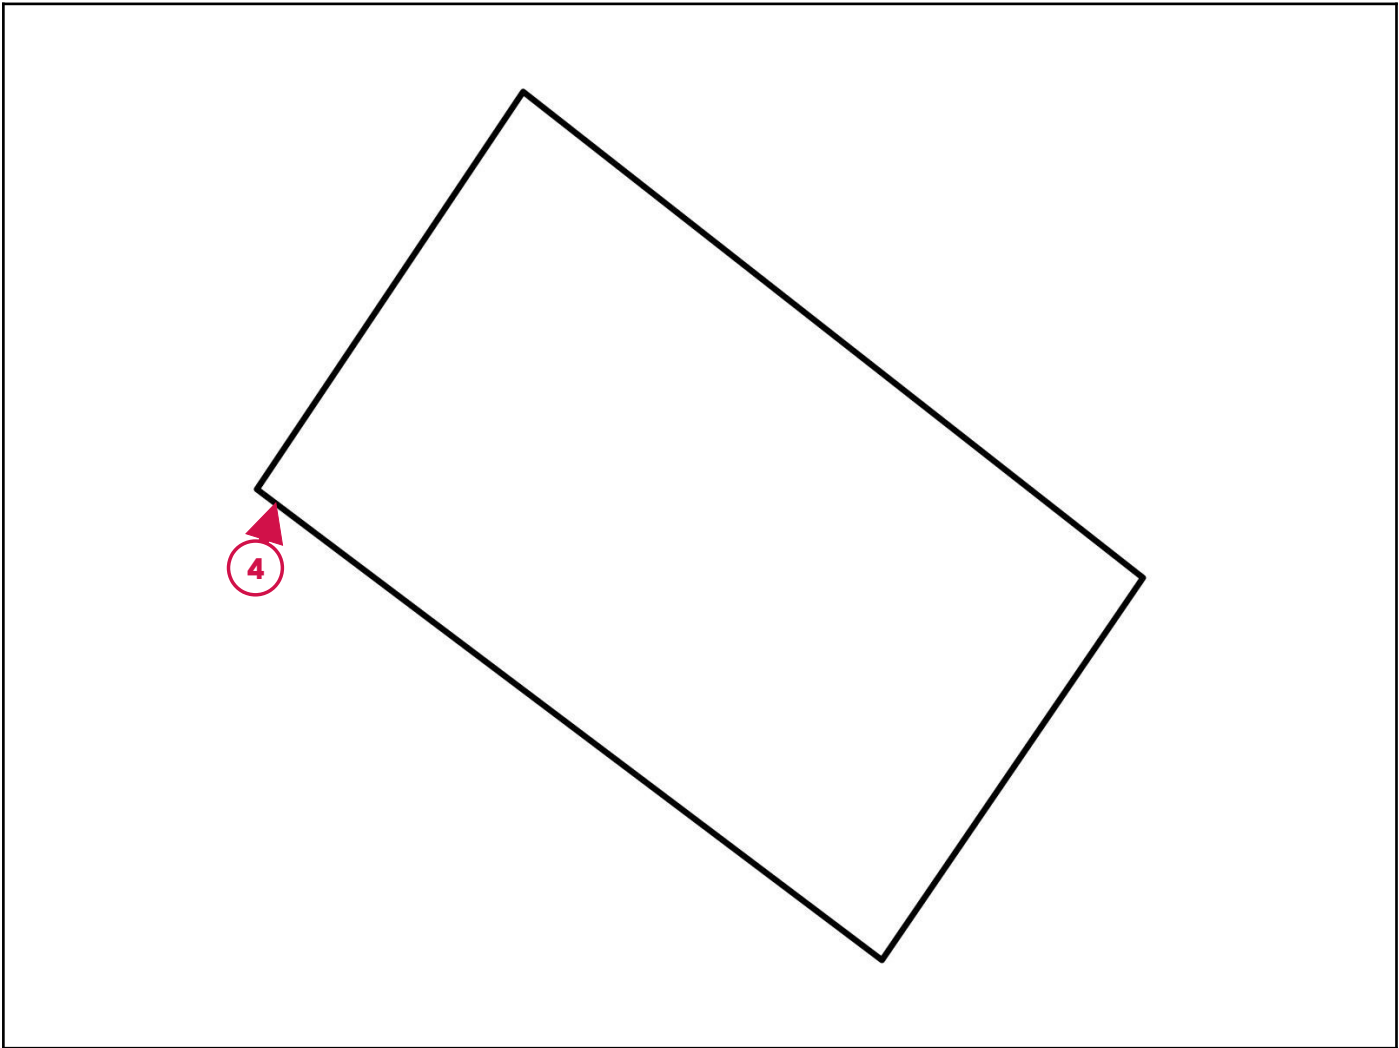
## Plan 2.2: Garage

| Beschrijving | Type | Actie |
|---|---|---|
| 4. AC buis | Asbestmateriaal | Dringend verwijderen |

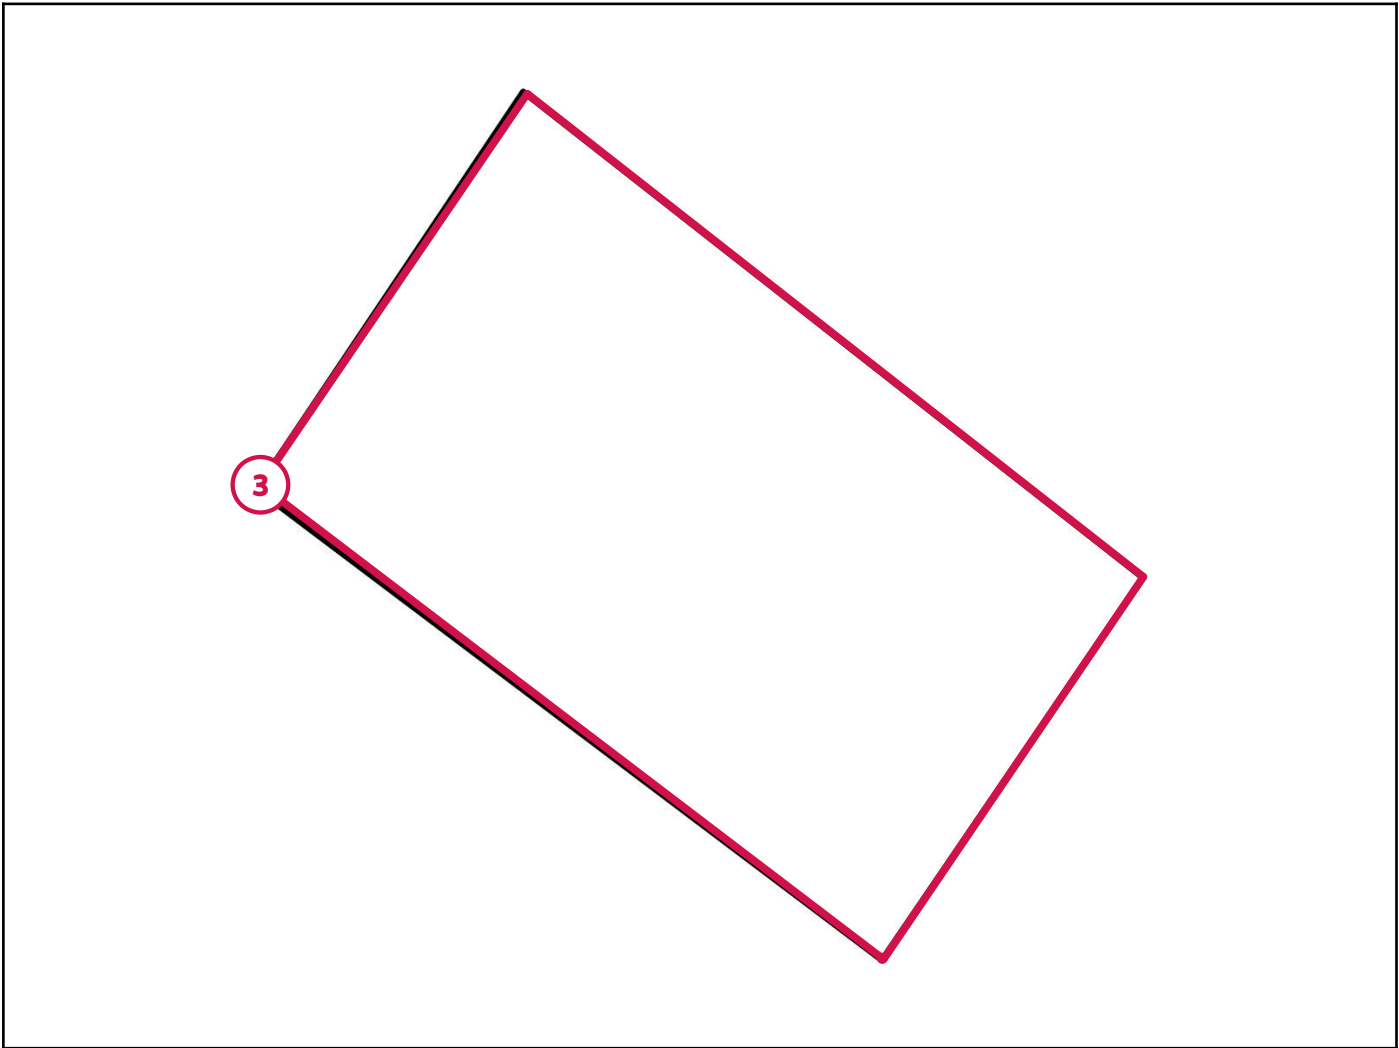
## Plan 2.3: Garage

| Beschrijving | Type | Actie |
|---|---|---|
| 3. Menuiserie platen | Asbestmateriaal | Dringend verwijderen |

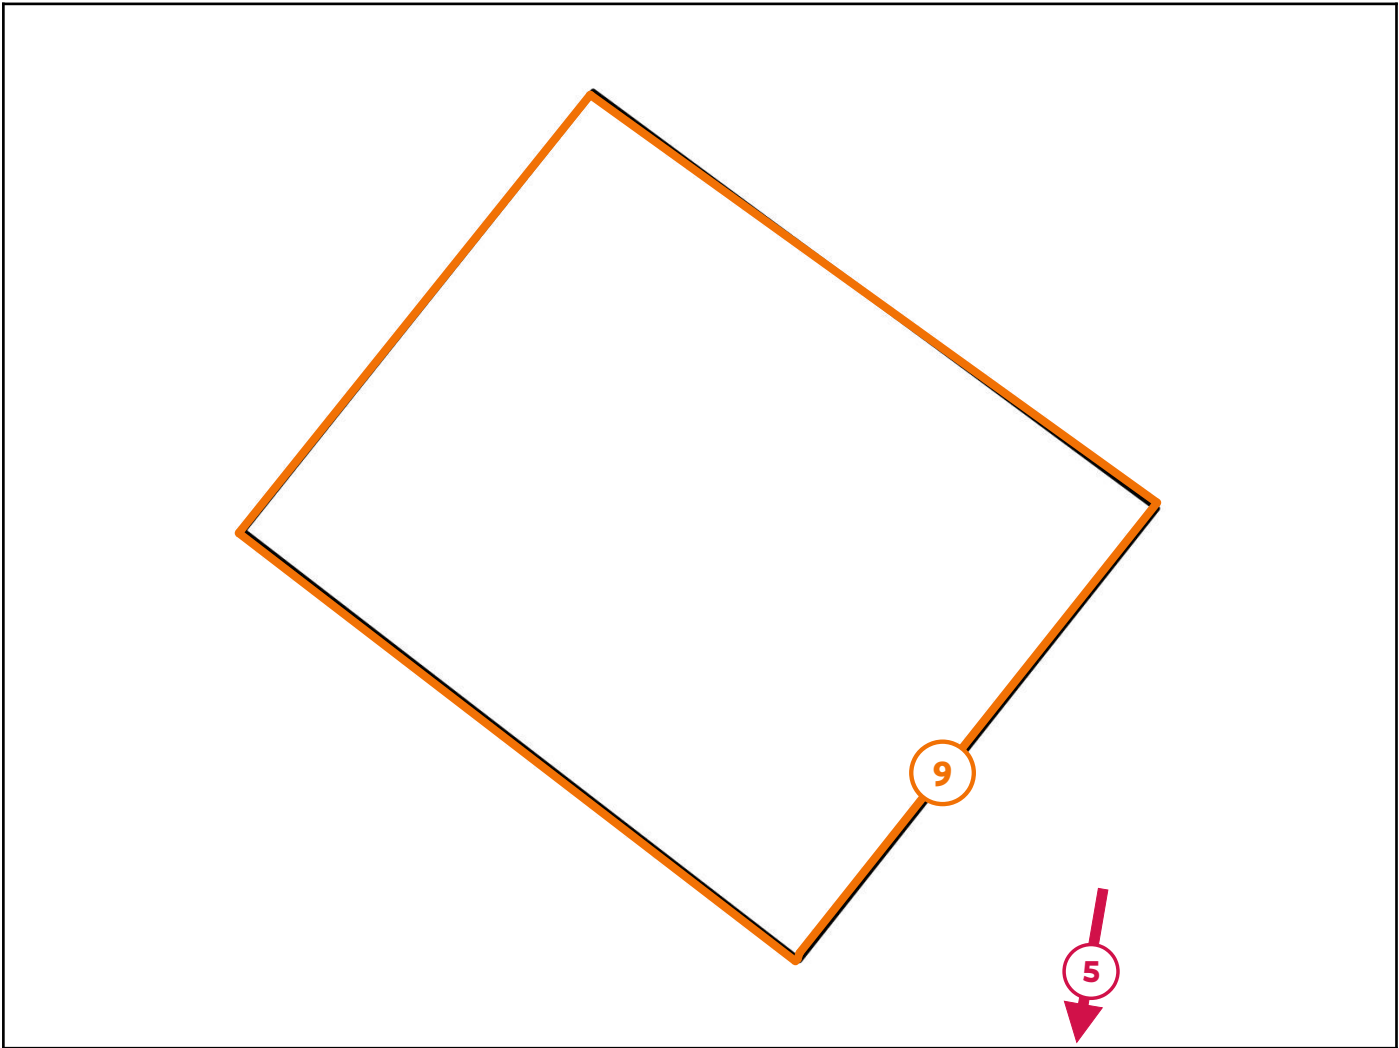
### Plan 3.1: Bijgebouw plan

| Beschrijving | Type | Actie |
|---|---|---|
| 9. Bitumen tuinhuis | Asbestmateriaal | Verwijderen |

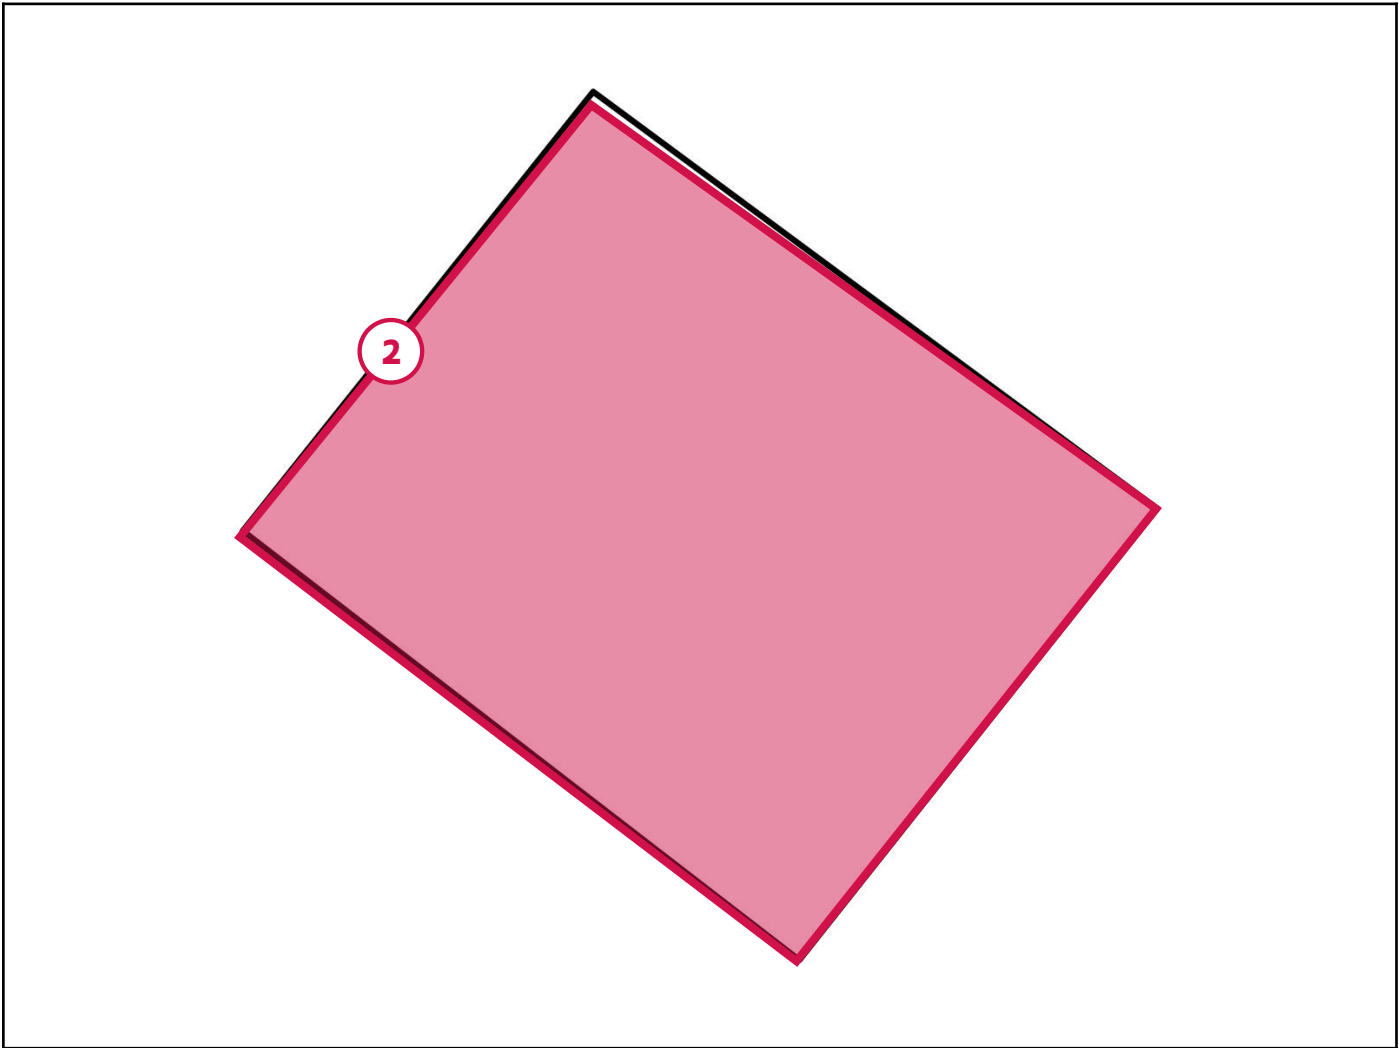
## Plan 3.2: Bijgebouw plan

| Beschrijving | Type | Actie |
|---|---|---|
| 2. Golfplaten | Asbestmateriaal | Dringend verwijderen |

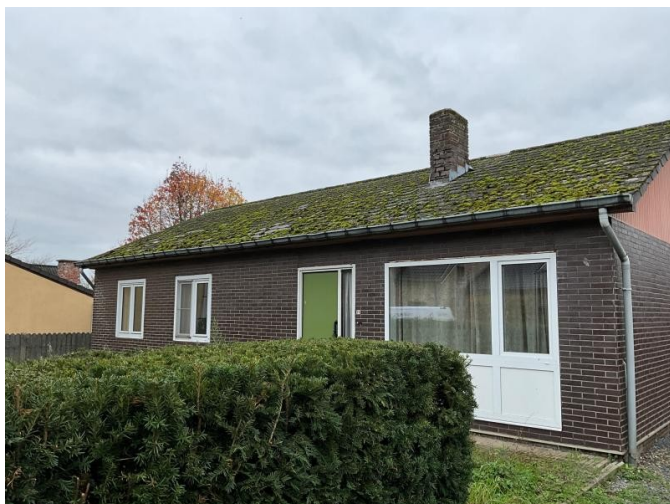
Situeringsfoto

- Plan 1.5: Grondplan
