# Asbestinventarisatetest

August Detréstraat 85, 1600 Sint-Pieters-Leeuw

Attestnummer : **20240627-000344.000**

**Niet-asbestveilig**

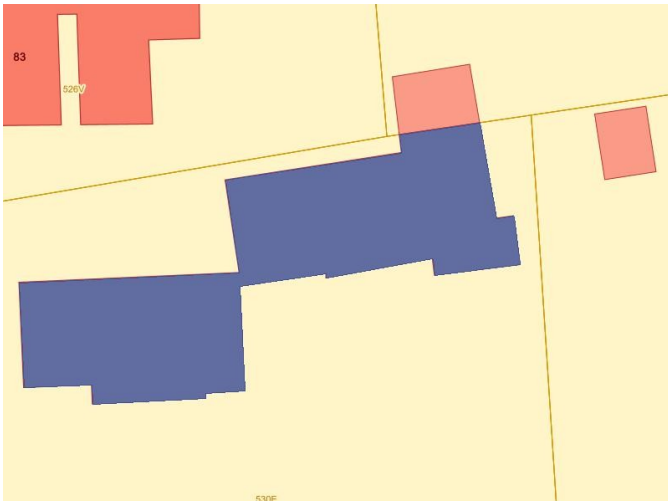
## Zone 1: Hoofdgebouw

Tijdens de inspectie vastgesteld:

- 4 Asbestmaterialen**
- 0 Beperkingen
- 0 Uitsluitingen
- 0 Roerende goederen
- 0 Puin, steenslag, (water)bodem
- 0 Adviezen
- 1 Geen asbest**

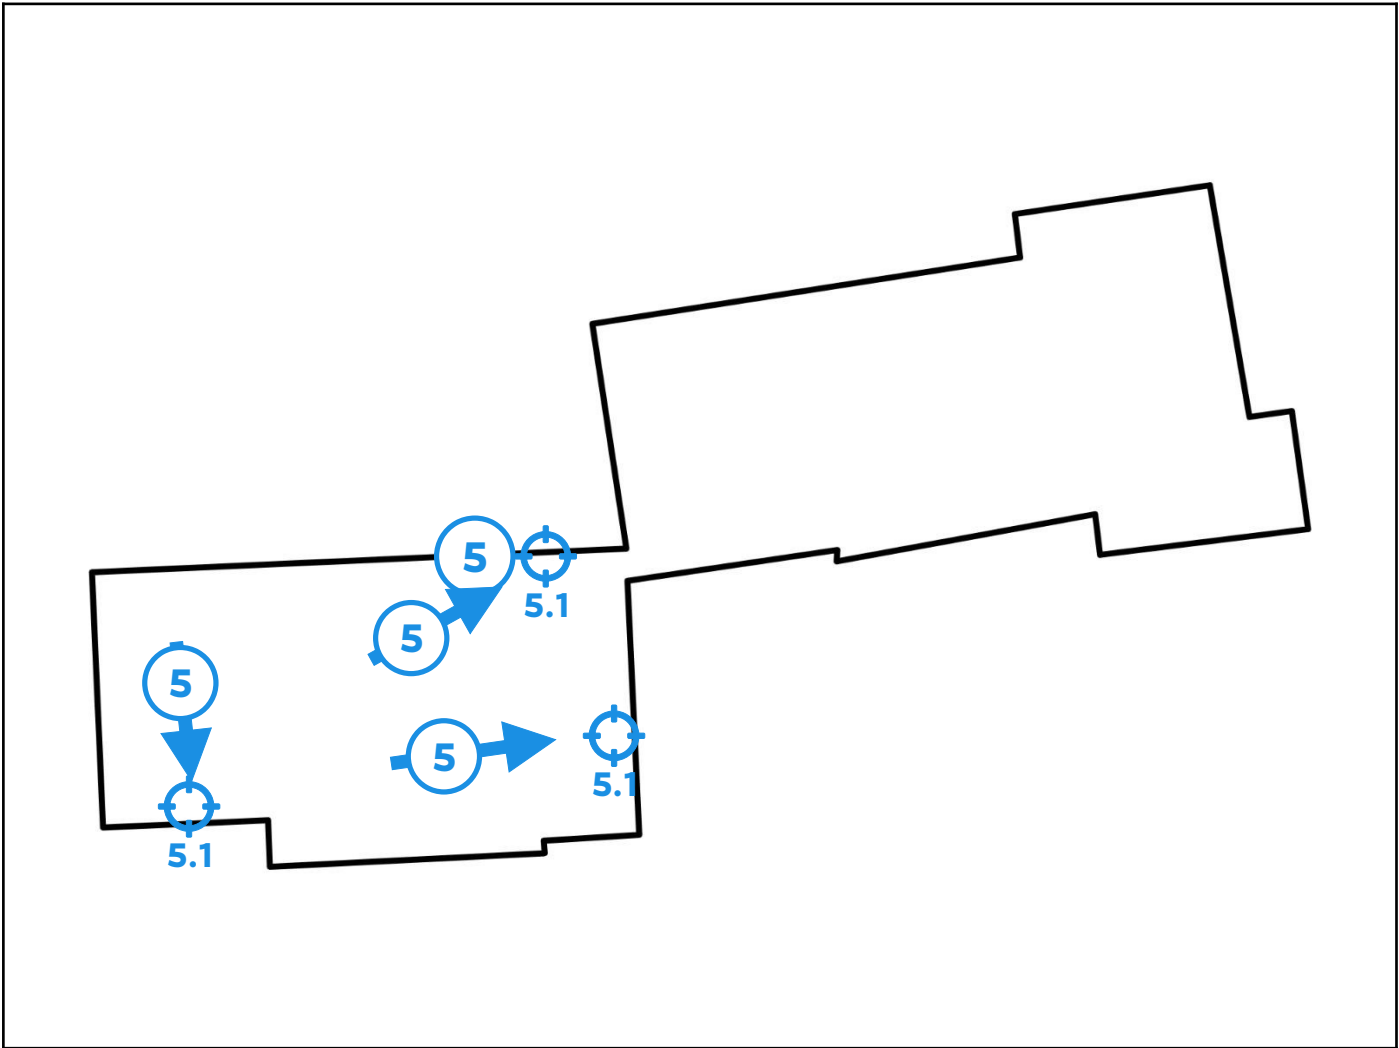
## Plan 1.2: Hoofdgebouw plan

| Beschrijving | Type | Actie |
|---|---|---|
| 5.1 Code: Mm1 | Mengmonster | - |

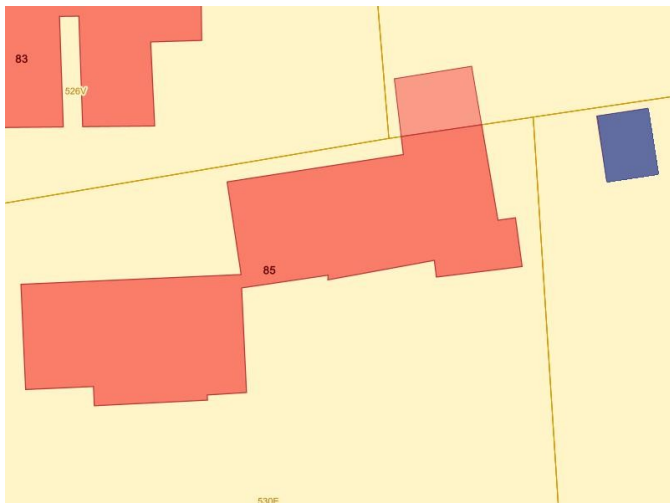
## Zone 2: Bijgebouw

- 0 Asbestmaterialen
- 0 Beperkingen
- 0 Uitsluitingen
- 0 Roerende goederen
- 0 Puin, steenslag, (water)bodem
- 0 Adviezen
- 0 Geen asbest

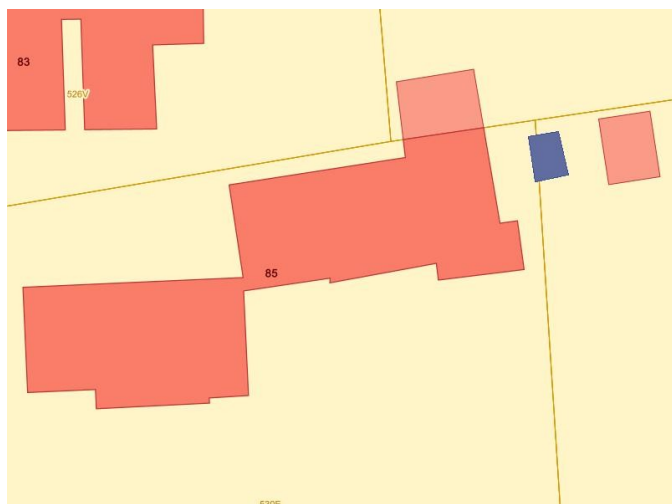
## Zone 3: Constructie

### 1 Asbestmateriaal
