# Asbestinventarisatetest

Brugmanstraat 8, 2550 Kontich

Attestnummer : 20250408-000050.000

**Niet-asbestveilig**

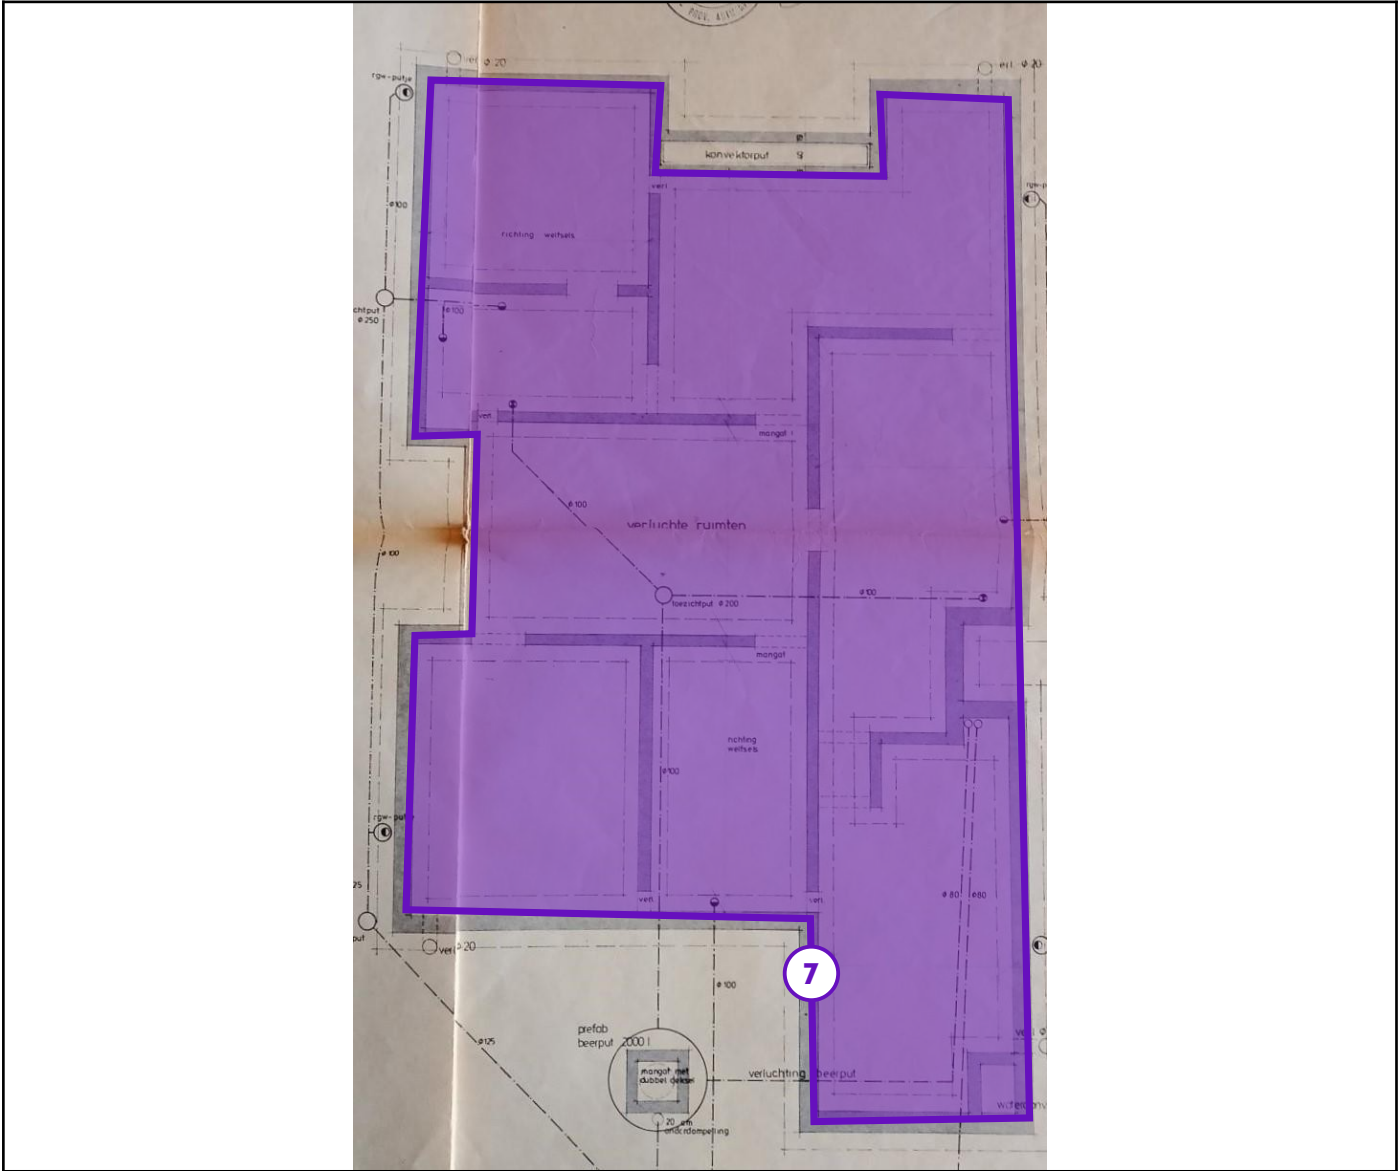
# Plan 1.5: Hoofdgebouw plan - kelder

| Beschrijving | Type | Actie |
|---|---|---|
| 7. Kruipkelder | Beperking | - |

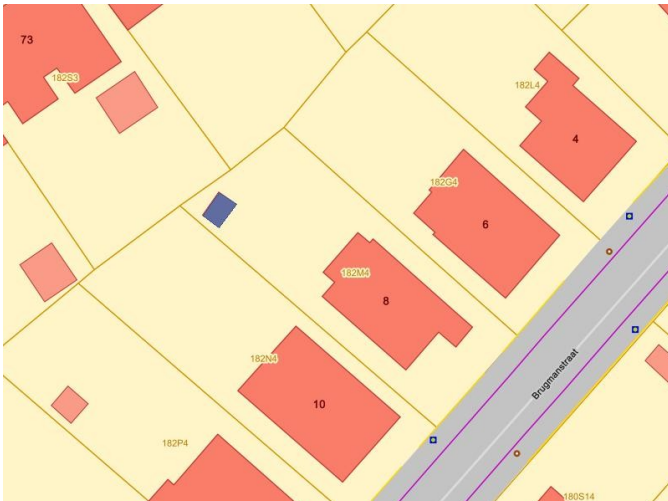
## Zone 2: Tuinhuis

| Beschrijving | Type | Actie |
|---|---|---|
| 5. Golfplaten tuinhuis | Asbestmateriaal | Zorgvuldig beheren |

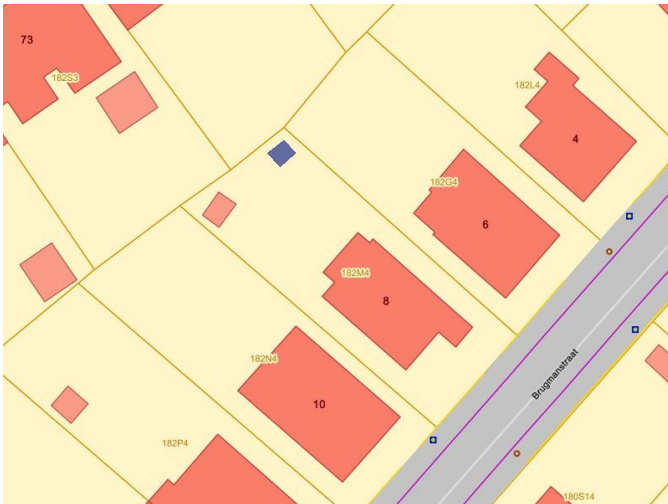
## Zone 3: Tuinhuis

| Beschrijving | Type | Actie |
|---|---|---|
| 3. Golfplaten tuinhuis | Asbestmateriaal | Verwijderen |

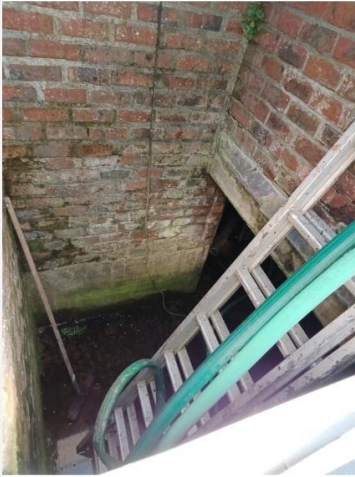
*Situeringsfoto*

- Plan 1.5: Hoofdgebouw plan - kelder
