# Asbestinventarisatetest

Leegstraat 23, 8780 Oostrozebeke

Attestnummer : 20240603-000230.000

Uitgegeven op : 03.06.2024

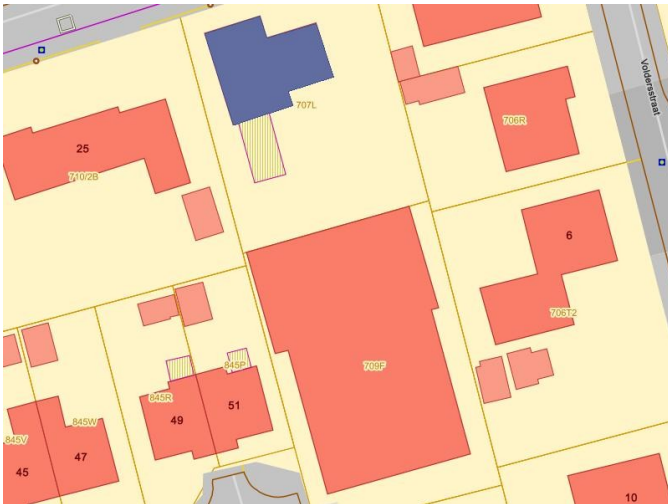
# Zone 1: Hoofdgebouw

Tijdens de inspectie vastgesteld:

- 2 Asbestmaterialen**
- 0 Beperkingen
- 0 Uitsluitingen
- 0 Roerende goederen
- 0 Puin, steenslag, (water)bodem
- 1 Adviezen**
- 2 Geen asbest**

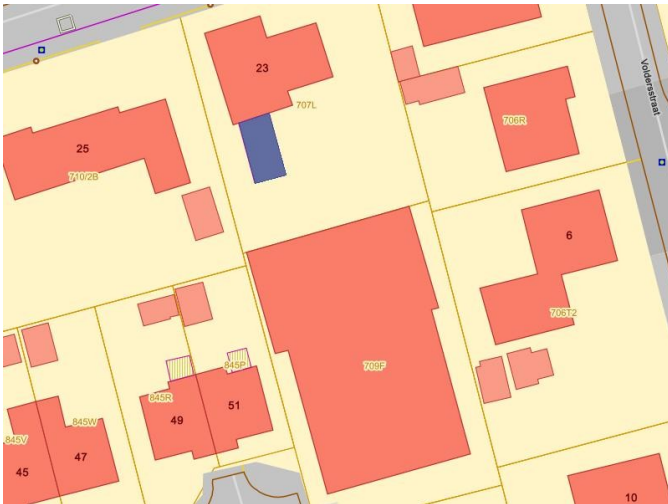
## Zone 2: Afdak

Tijdens de inspectie vastgesteld:

- 0 Asbestmaterialen
- 0 Beperkingen
- 0 Uitsluitingen
- 0 Roerende goederen
- 0 Puin, steenslag, (water)bodem
- 0 Adviezen
- 1 Geen asbest**

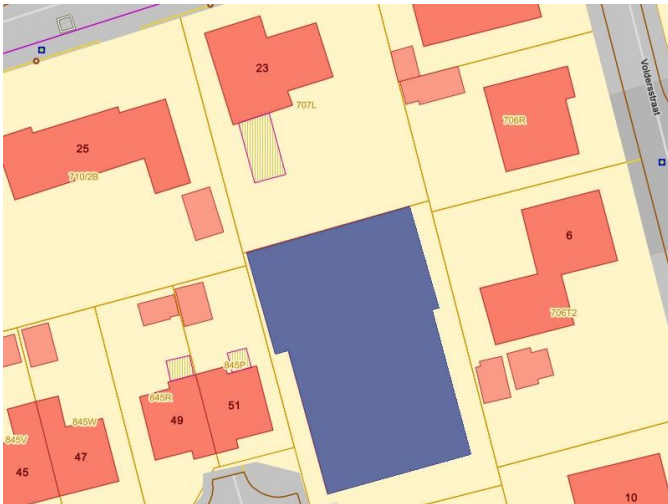
## Zone 3: Hoofdgebouw

Tijdens de inspectie vastgesteld:

### 1 Asbestmateriaal
