# Asbestinventarisatetest

Hogestraat 61, 8840 Staden

Attestnummer : 20250210-000386.000

Uitgegeven op : 10.02.2025

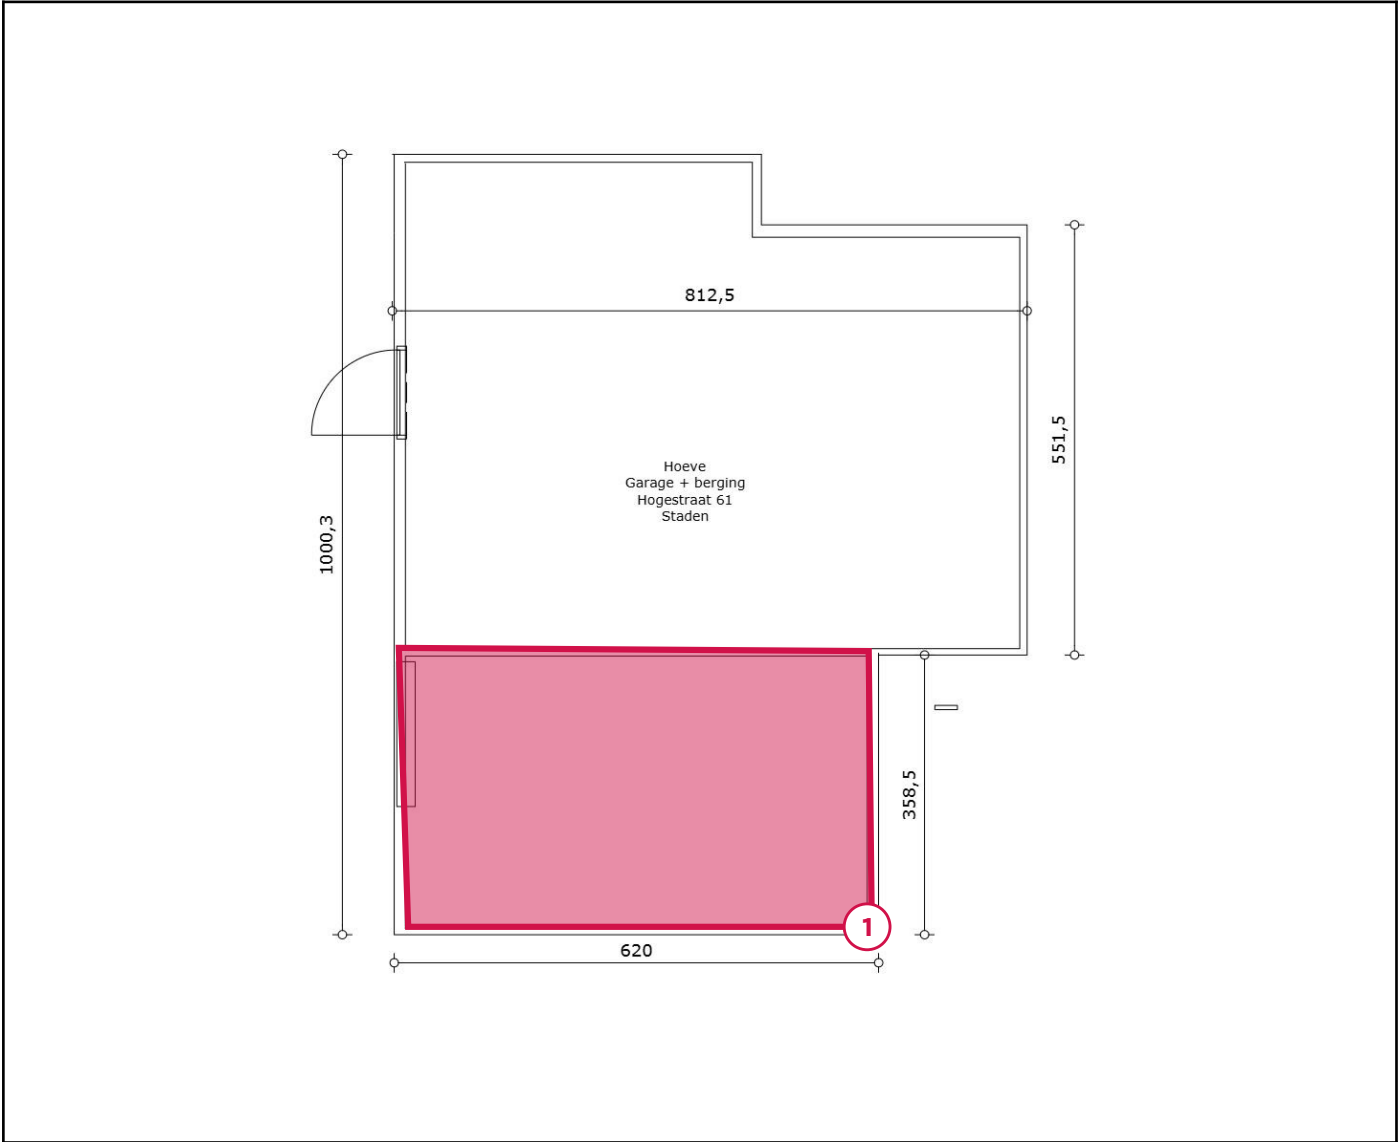
## Plan 2.2: Plan garage woning Hogestraat 61 Staden

| Beschrijving | Type | Actie |
|---|---|---|
| 1. Dak bestaande uit golfplaten | Asbestmateriaal | Dringend verwijderen |

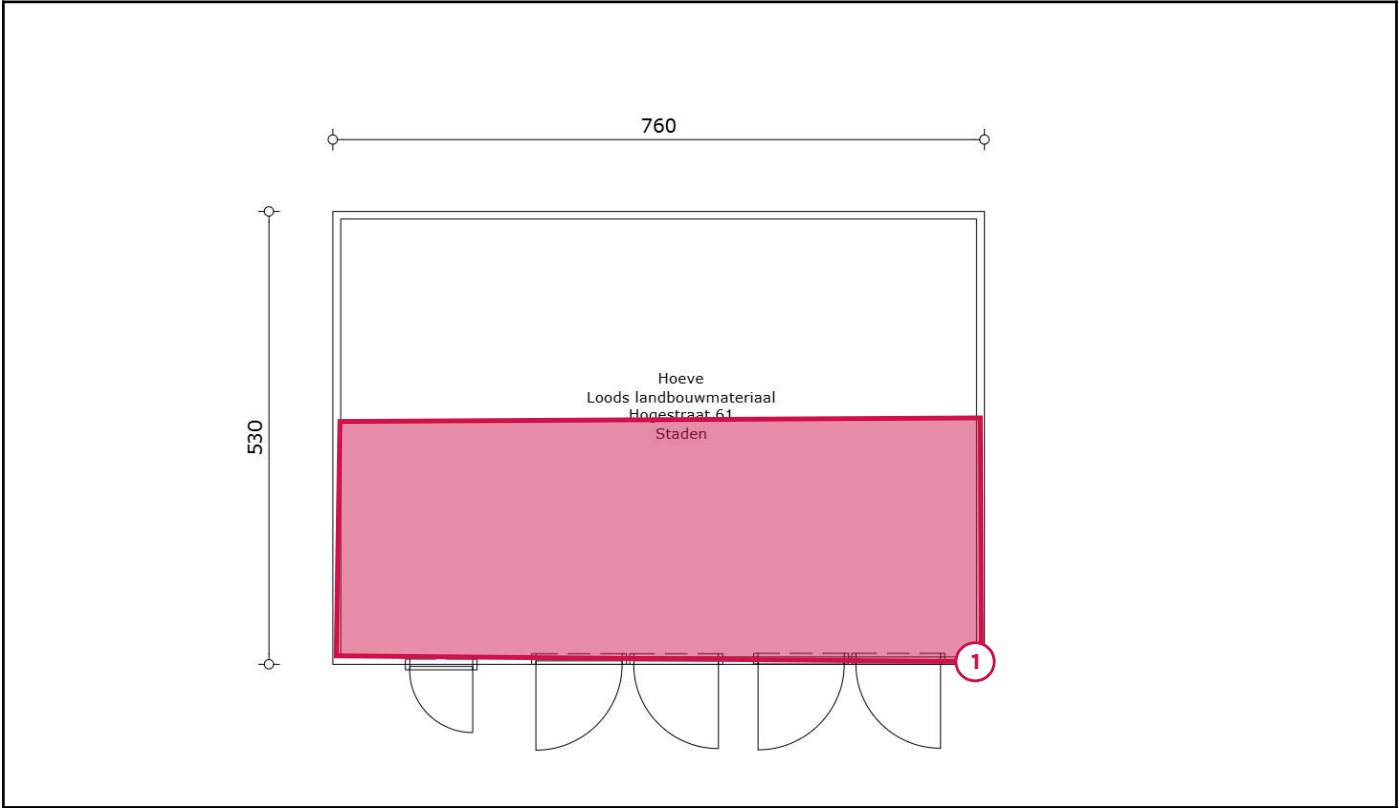
### Plan 3.2: Plan Loods woning Hogestraat 61 Staden

| Beschrijving | Type | Actie |
|---|---|---|
| 1. Dak bestaande uit golfplaten | Asbestmateriaal | Dringend verwijderen |

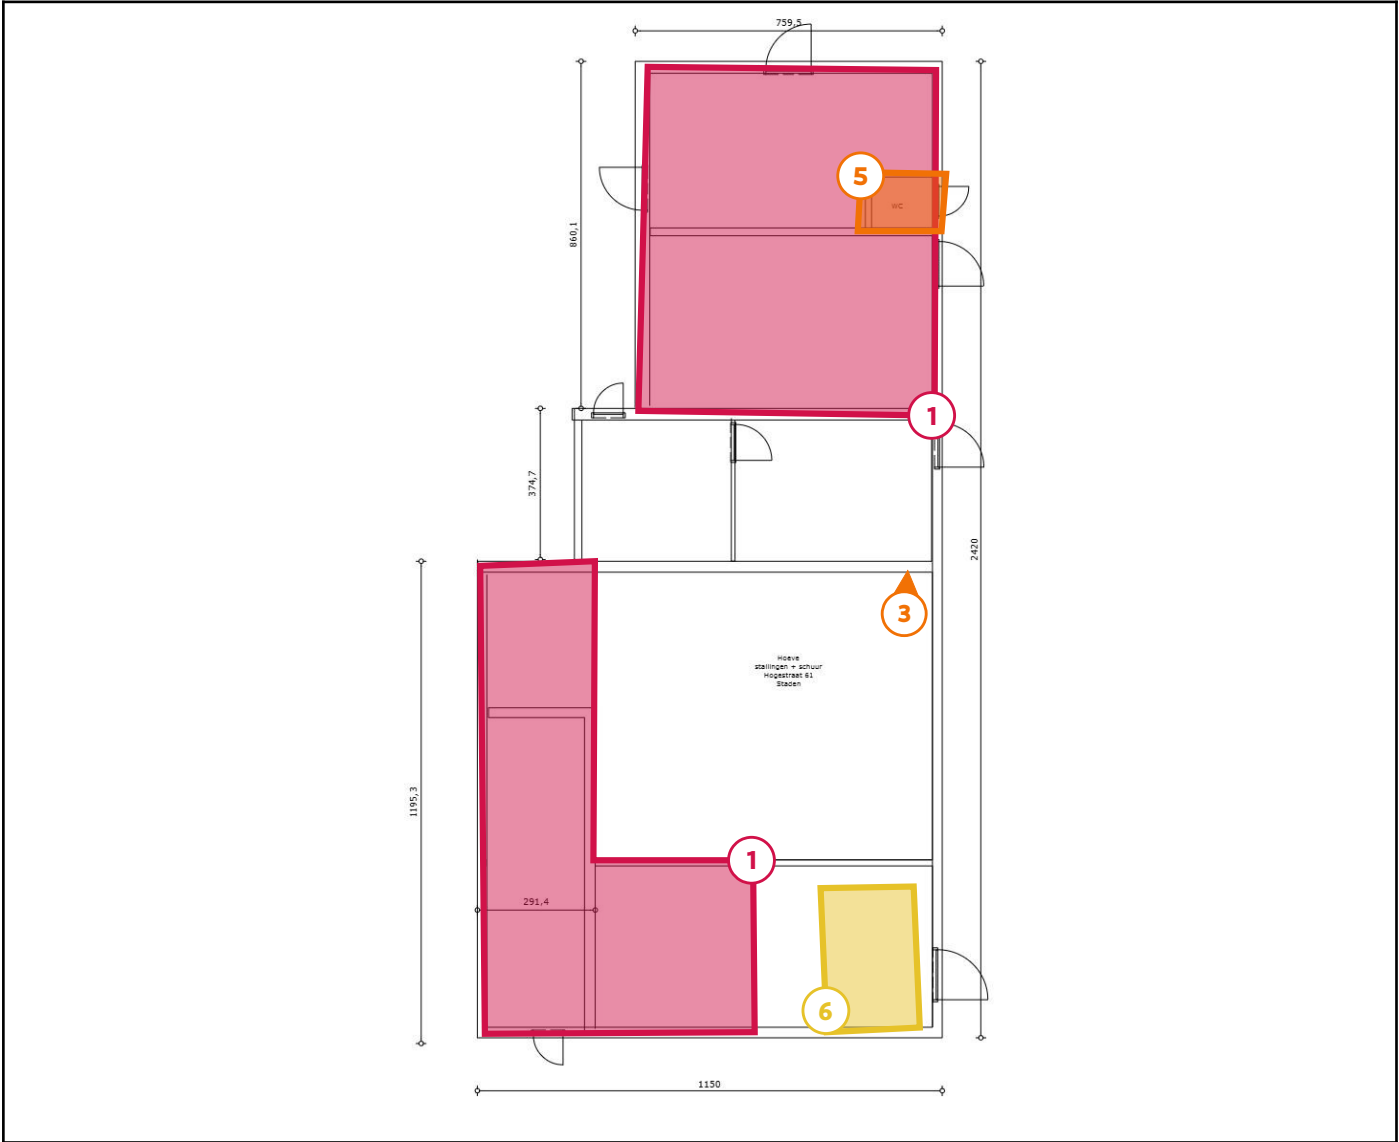
## Plan 4.2: Plan schuur woning Hogestraat 61 Staden

| Beschrijving | Type | Actie |
|---|---|---|
| 6. Onderdak stalling | Asbestmateriaal | Zorgvuldig beheren |

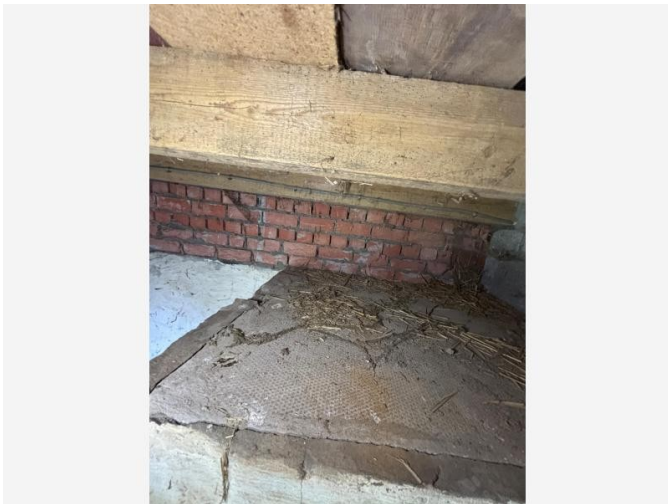
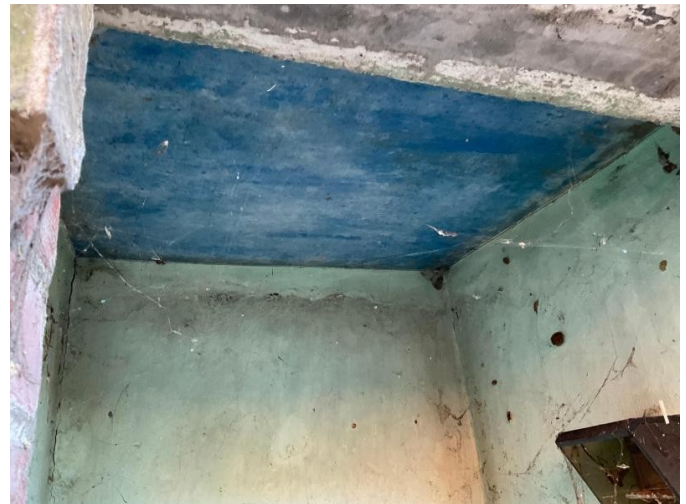
| Opmerking | De hoeveelheid is een schatting en kan afwijken van de werkelijke toestand. |

Deze toepassing kan door een aannemer die over een opleidingsattest eenvoudige handelingen beschikt of door een particulier (doe-het-zelf), verwijderd worden indien er geen verhoogd risico op vrijgave van asbestvezels (max. concentratie 0,01 vezels/cm<sup>3</sup> - CODEX Art. VI.3-54) ontstaat en de toepassing voorafgaand wordt gefixeerd/bevochtigd; de individuele elementen zonder machinale werktuigen en zonder breken of gooien een voor een losgemaakt worden; en ten slotte in gesloten verpakking weggevoerd worden naar een erkend afvalpunt (recyclagepark).

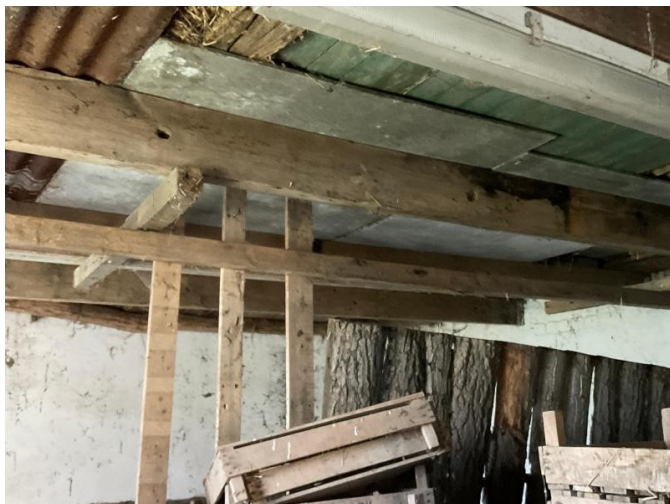
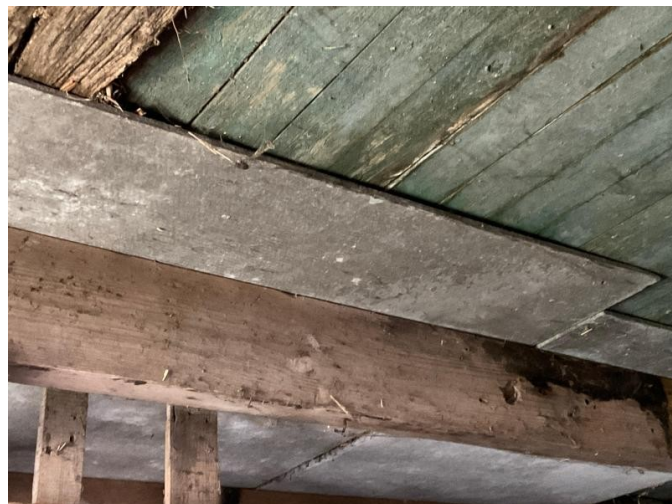
| Opmerking | De hoeveelheid is een schatting en kan afwijken van de werkelijke toestand. |

Deze toepassing kan door een aannemer die over een opleidingsattest eenvoudige handelingen beschikt of door een particulier (doe-het-zelf), verwijderd worden indien er geen verhoogd risico op vrijgave van asbestvezels (max. concentratie 0,01 vezels/cm<sup>3</sup> - CODEX Art. VI.3-54) ontstaat en de toepassing voorafgaand wordt gefixeerd/bevochtigd; de individuele elementen zonder machinale werktuigen en zonder breken of gooien een voor een losgemaakt worden; en ten slotte in gesloten verpakking weggevoerd worden naar een erkend afvalpunt (recyclagepark).
