# Asbestinventarisatetest

Kapellei 26, 2980 Zoersel

Attestnummer : 20240909-000298.000

**Niet-asbestveilig**

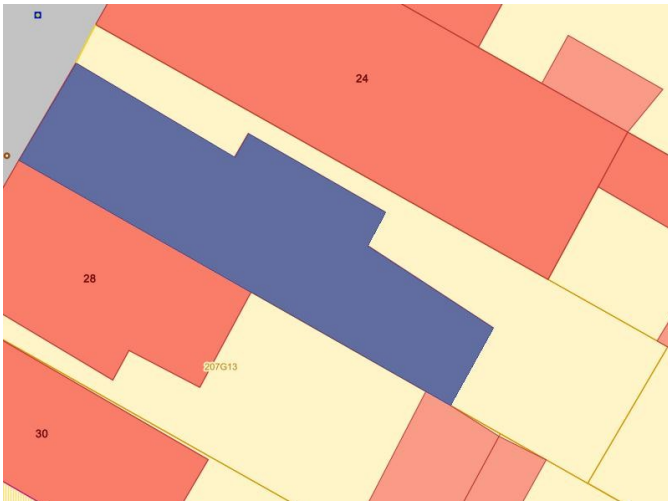
## Zone 1: Hoofdgebouw

Tijdens de inspectie vastgesteld:

- 5 Asbestmaterialen**
- 2 Beperkingen**
- 0 Uitsluitingen**
- 0 Roerende goederen**
- 0 Puin, steenslag, (water)bodem**
- 1 Advies**
- 3 Geen asbest**

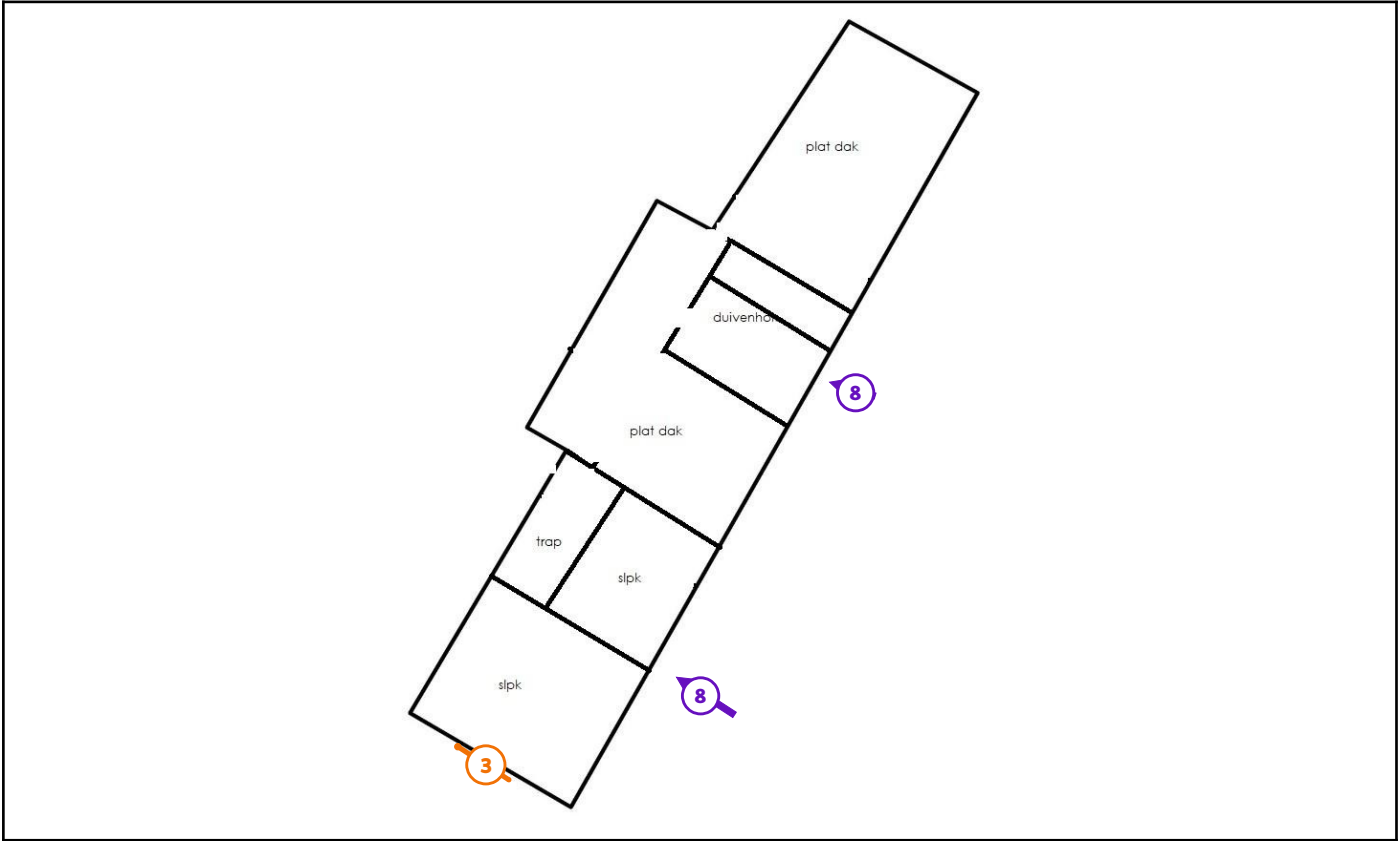
# Plan 1.4: schets 2V

| Beschrijving | Type | Actie |
|---|---|---|
| 8. onderdak | Advies | - |

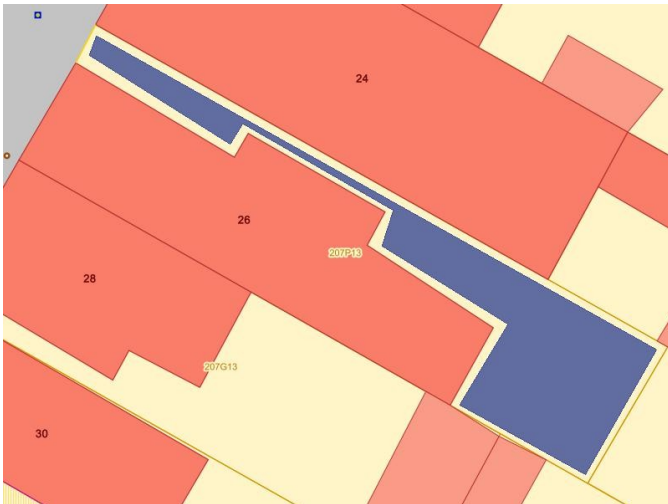
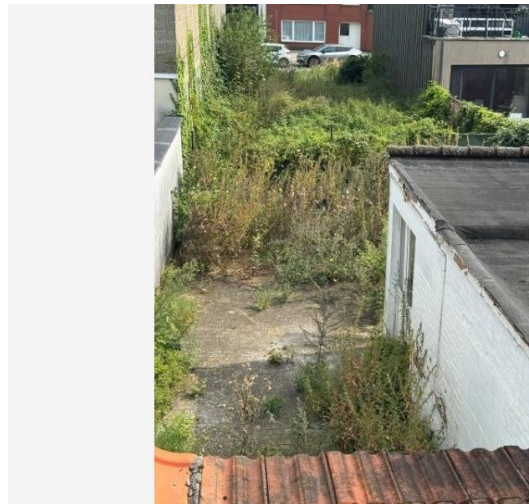
## Zone 2: verharding

Tijdens de inspectie vastgesteld:

- 0 Asbestmaterialen
- 0 Beperkingen
- 0 Uitsluitingen
- 0 Roerende goederen
- 0 Puin, steenslag, (water)bodem
- 0 Adviezen
- 0 Geen asbest
