# Asbestinventarisatetest

Halensebaan 9, 3473 Kortenaken

Attestnummer : 20250516-000291.000

Uitgegeven op : 16.05.2025

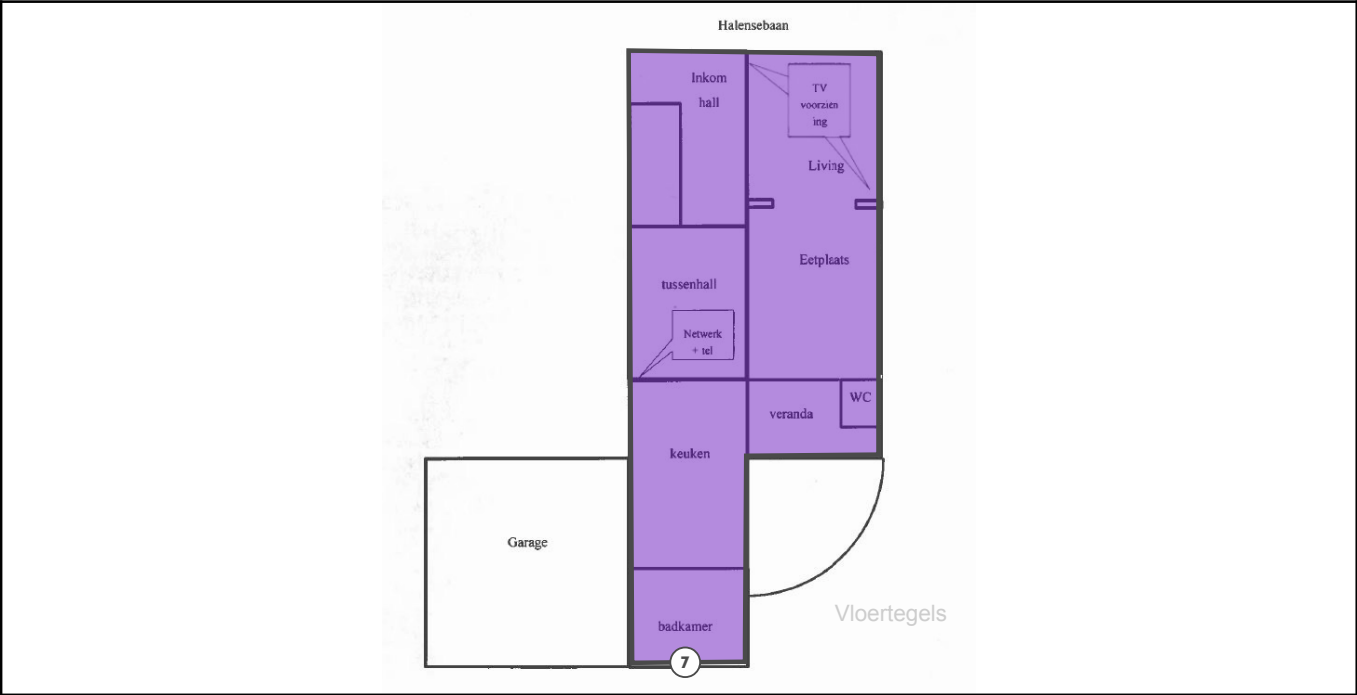
# Plan 1.6: Plan gelijkvloers

| Beschrijving | Type | Actie |
|---|---|---|
| 7. Vloertegels gelijkvloers en kelder | Advies | - |

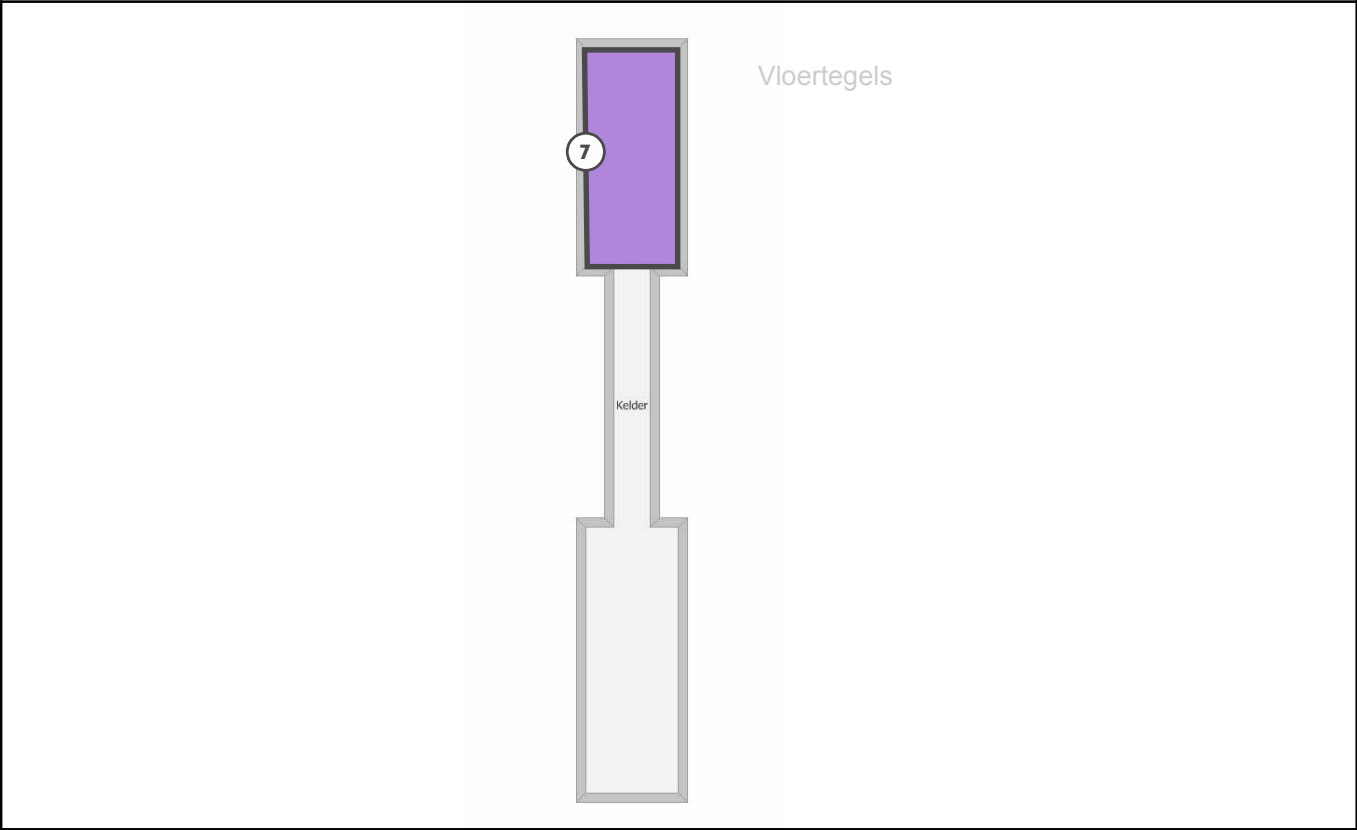
# Plan 1.7: Plan kelder

| Beschrijving | Type | Actie |
|---|---|---|
| 7. Vloertegels gelijkvloers en kelder | Advies | - |

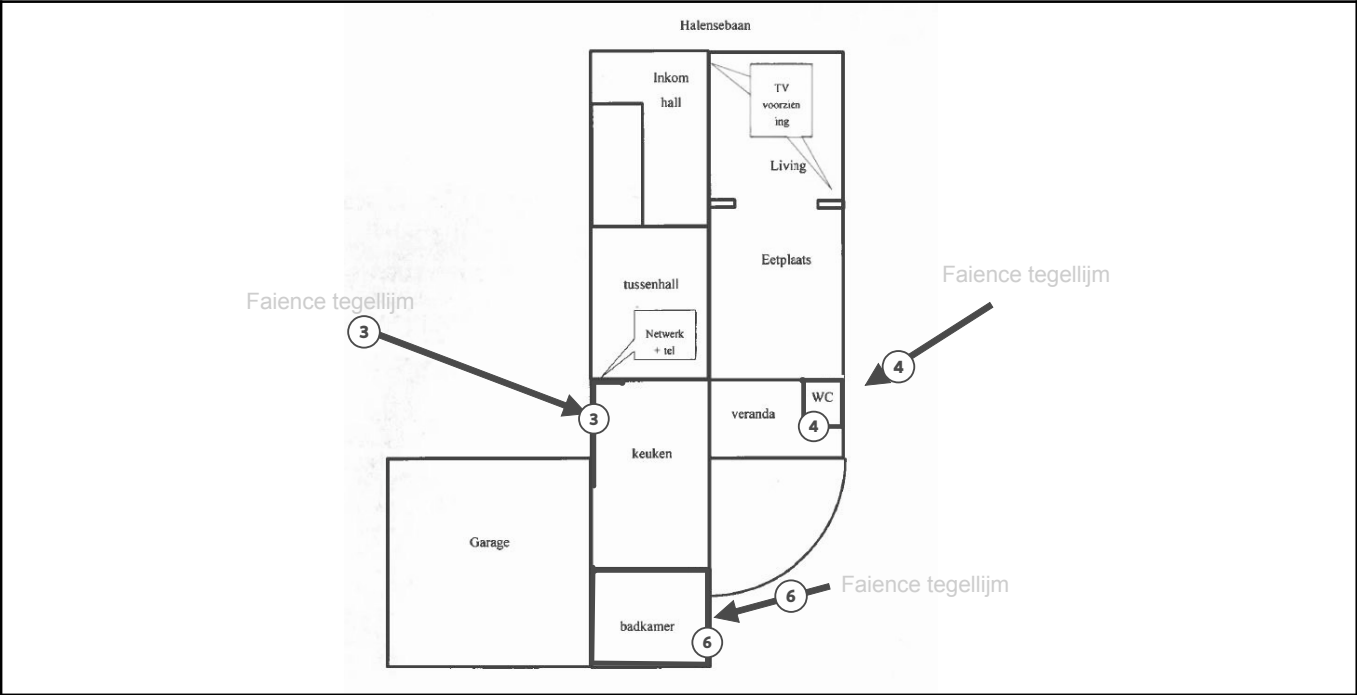
# Plan 1.8: Plan gelijkvloers

| Beschrijving | Type | Actie |
|---|---|---|
| 6. Faience tegellijm badkamer | Advies | - |

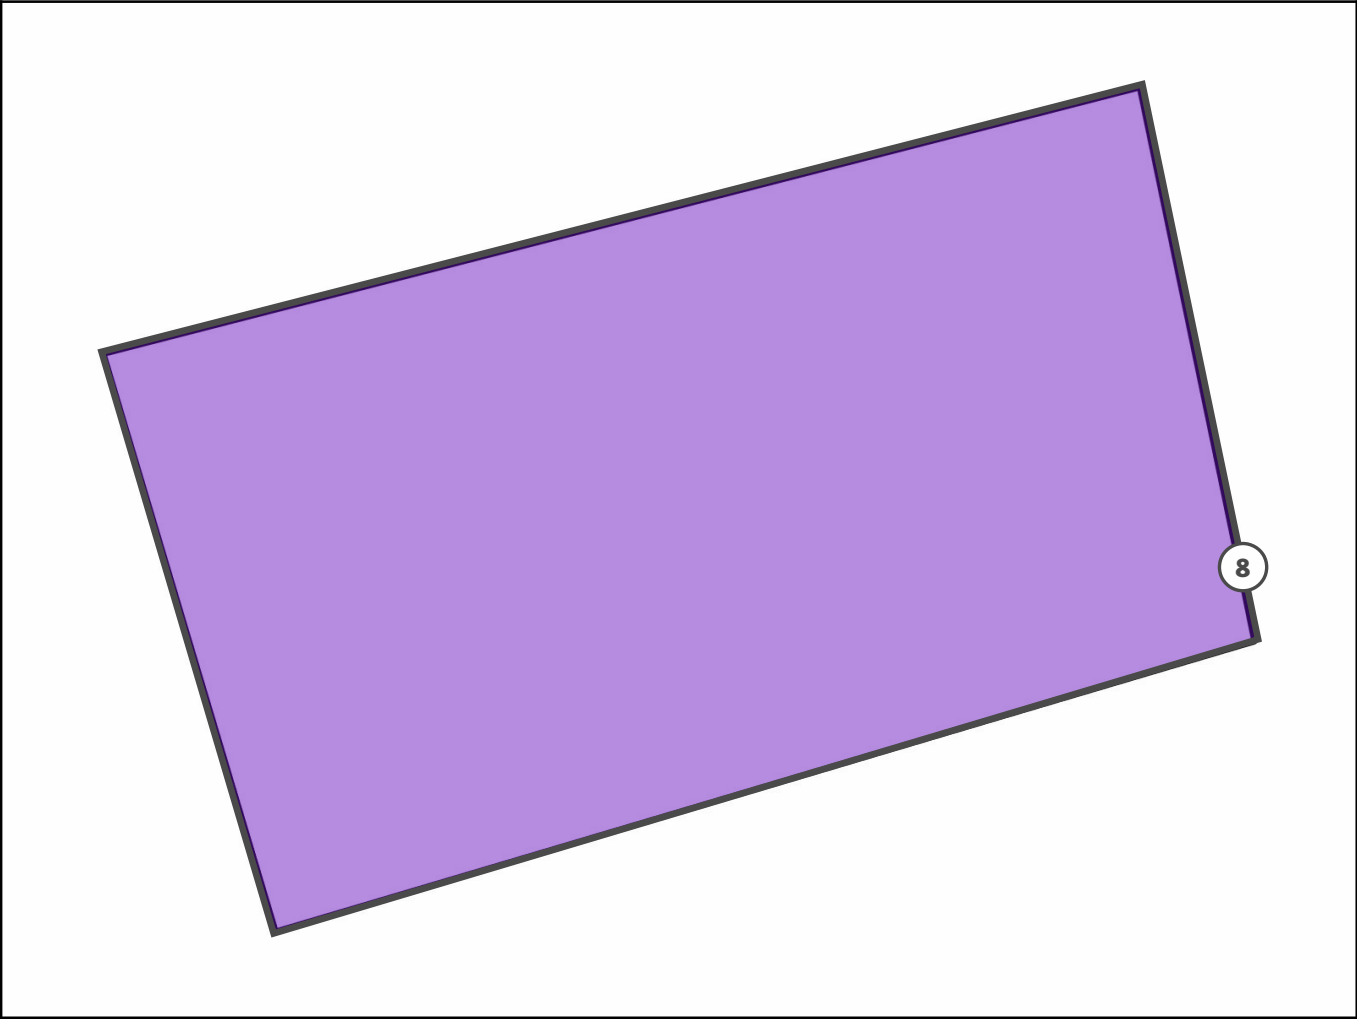
## Plan 2.1: Bijgebouw 1 plan

| Beschrijving | Type | Actie |
|---|---|---|
| 8. Bijgebouw 1 | Advies | - |

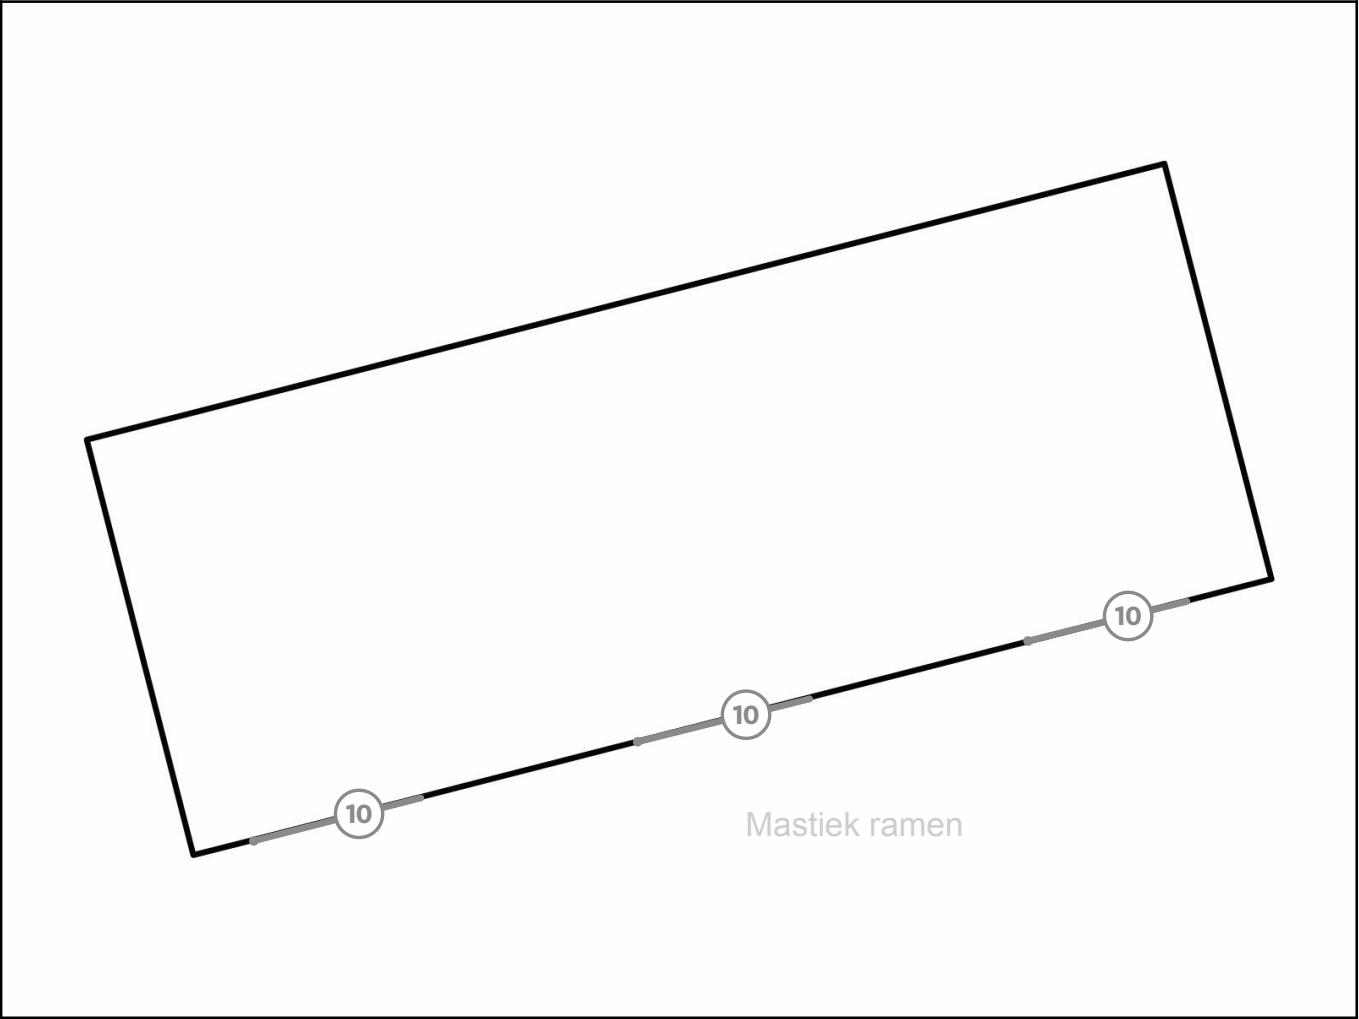
# Plan 3.1: Bijgebouw 2 plan

| Beschrijving | Type | Actie |
|---|---|---|
| 10. Mastiek bijgebouw 3 en kippenhok | Geen asbest | - |
