Asbestinventarisatetest

Geraardsbergse steenweg 206, 9860 Oosterzele

Attestnummer : 20240311-000293.000

Uitgegeven op : 11.03.2024

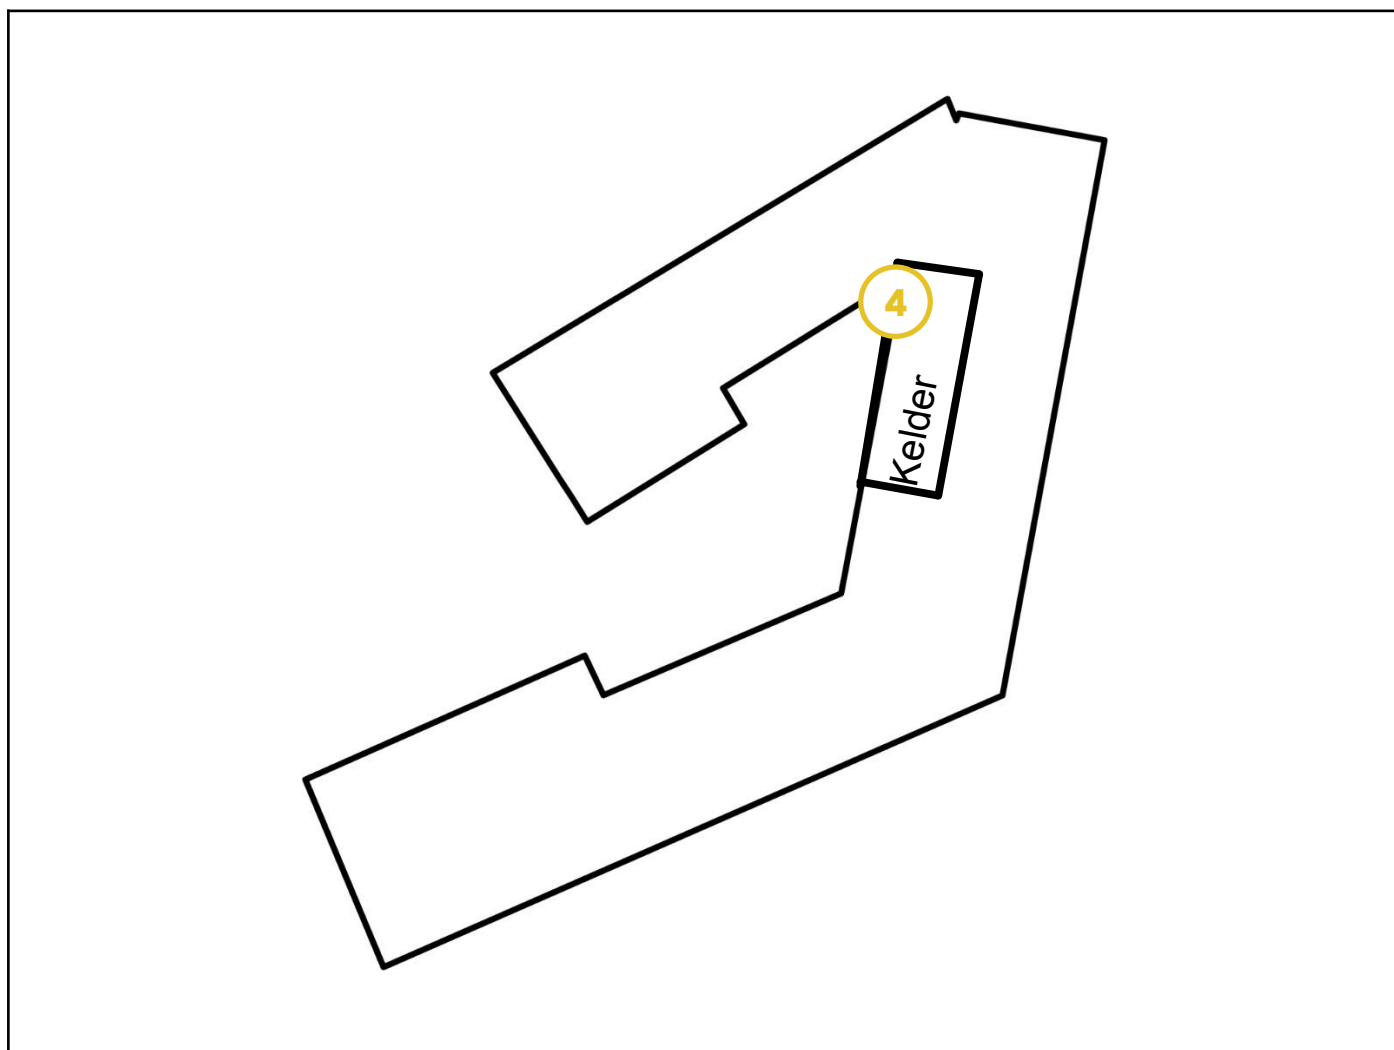
Plan 1.1: Kelder

Beschrijving	Type	Actie
4. Vezelcementplaat kelder	Asbestmateriaal	Zorgvuldig beheren

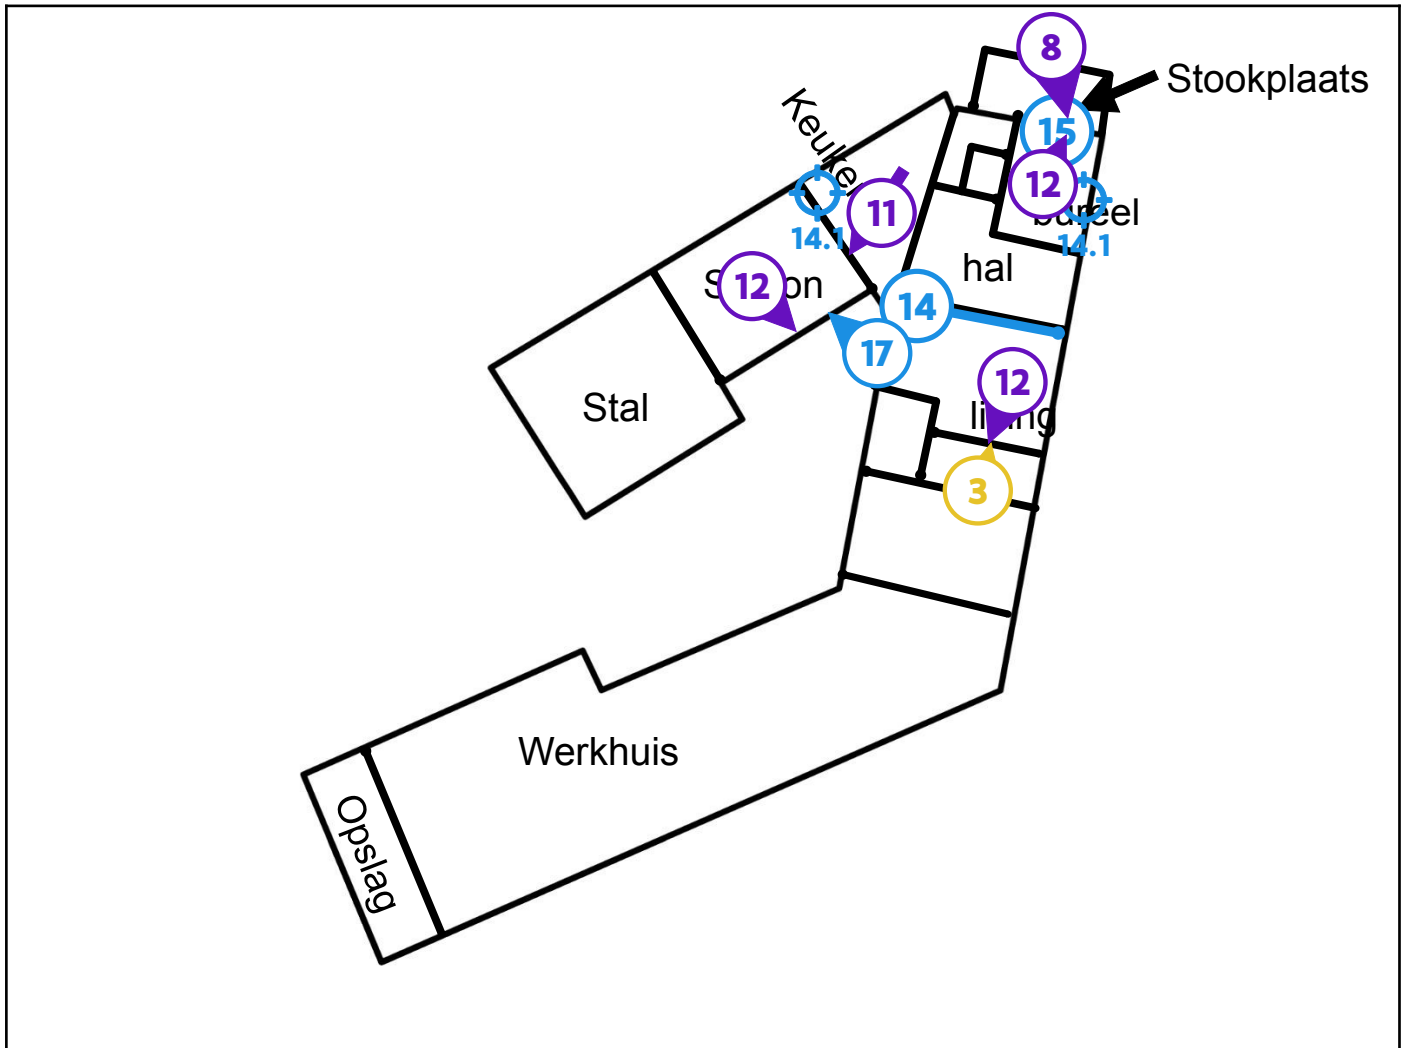
Plan 1.2: Gelijkvloers

Beschrijving	Type	Actie
3. Vezelcementbuis	Asbestmateriaal	Zorgvuldig beheren
8. Verwarmingsinstallatie	Advies	-
11. Koord kachel keuken	Advies	-
12. Koord kachel	Advies	-
14. Pleisterwerk wanden	Geen asbest	-
14.1 Code: 8039433/ST02	Mengmonster	-
15. Brandwerende plaat	Geen asbest	-

17. Dichtingsvoeg schrijnwerk/glas	Geen asbest	-

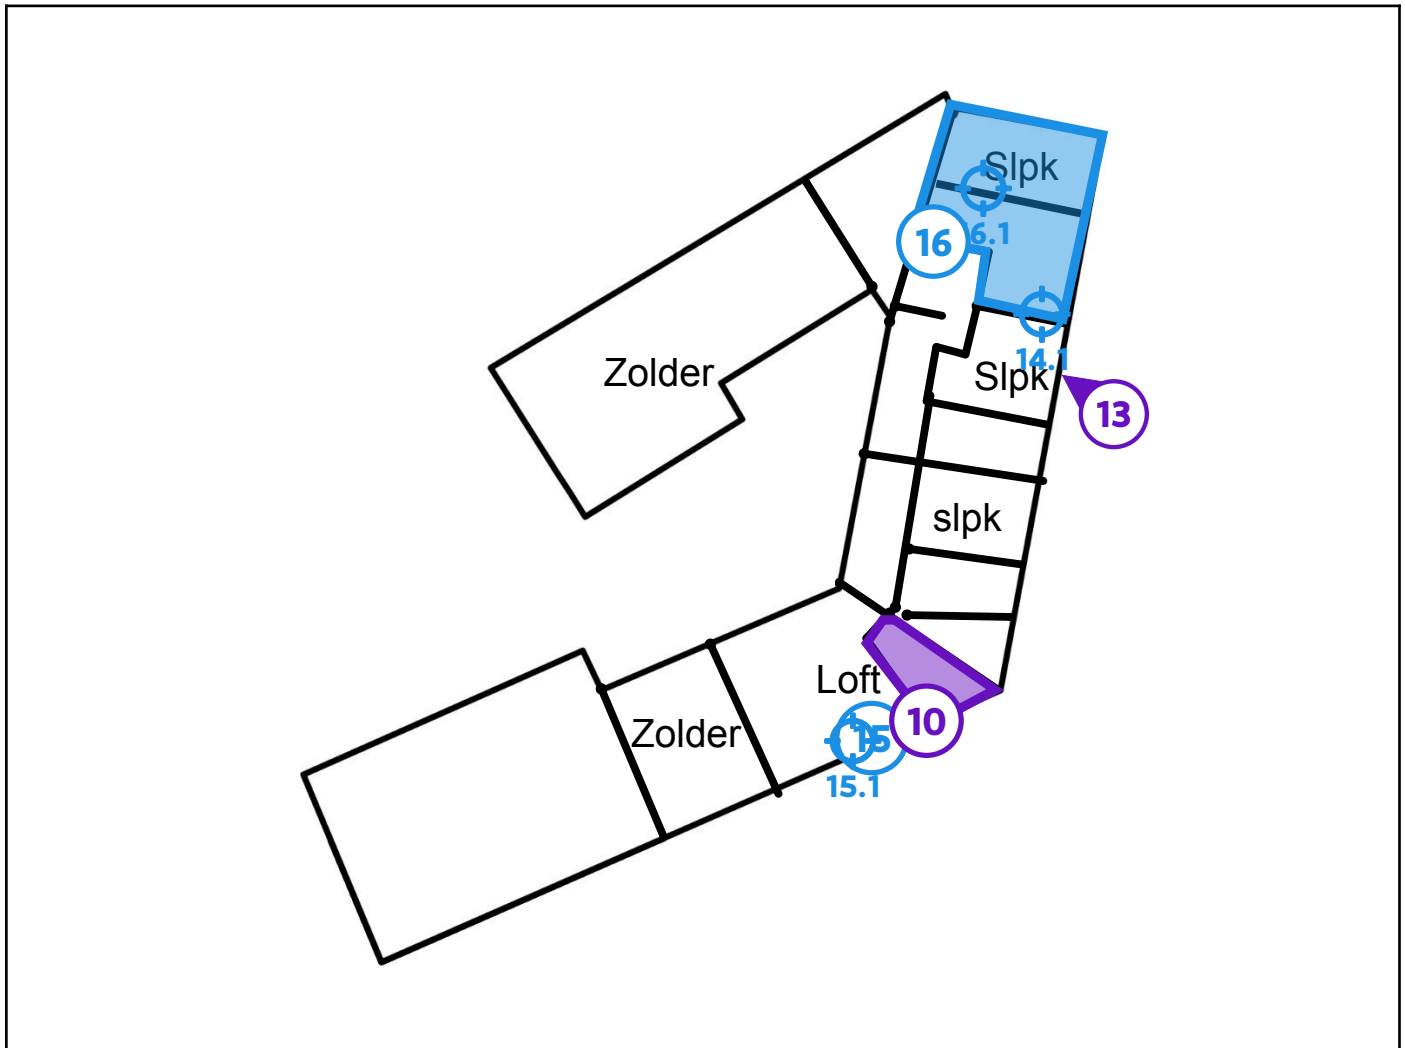
Plan 1.3: 1ste verdieping

Beschrijving	Type	Actie
10. Vinyl	Advies	-
13. Dichtingsvoegen schrijnwerk/muur en glas	Advies	-
14. Pleisterwerk wanden	Geen asbest	-
14.1 Code: 8039433/ST02	Mengmonster	-
15. Brandwerende plaat	Geen asbest	-
15.1 Code: 8039432/ST01	Puntmonster	-
16. Vinyl + karton onderlaag +1	Geen asbest	-

16.1 Code: 8039434/ST03	Puntmonster	-

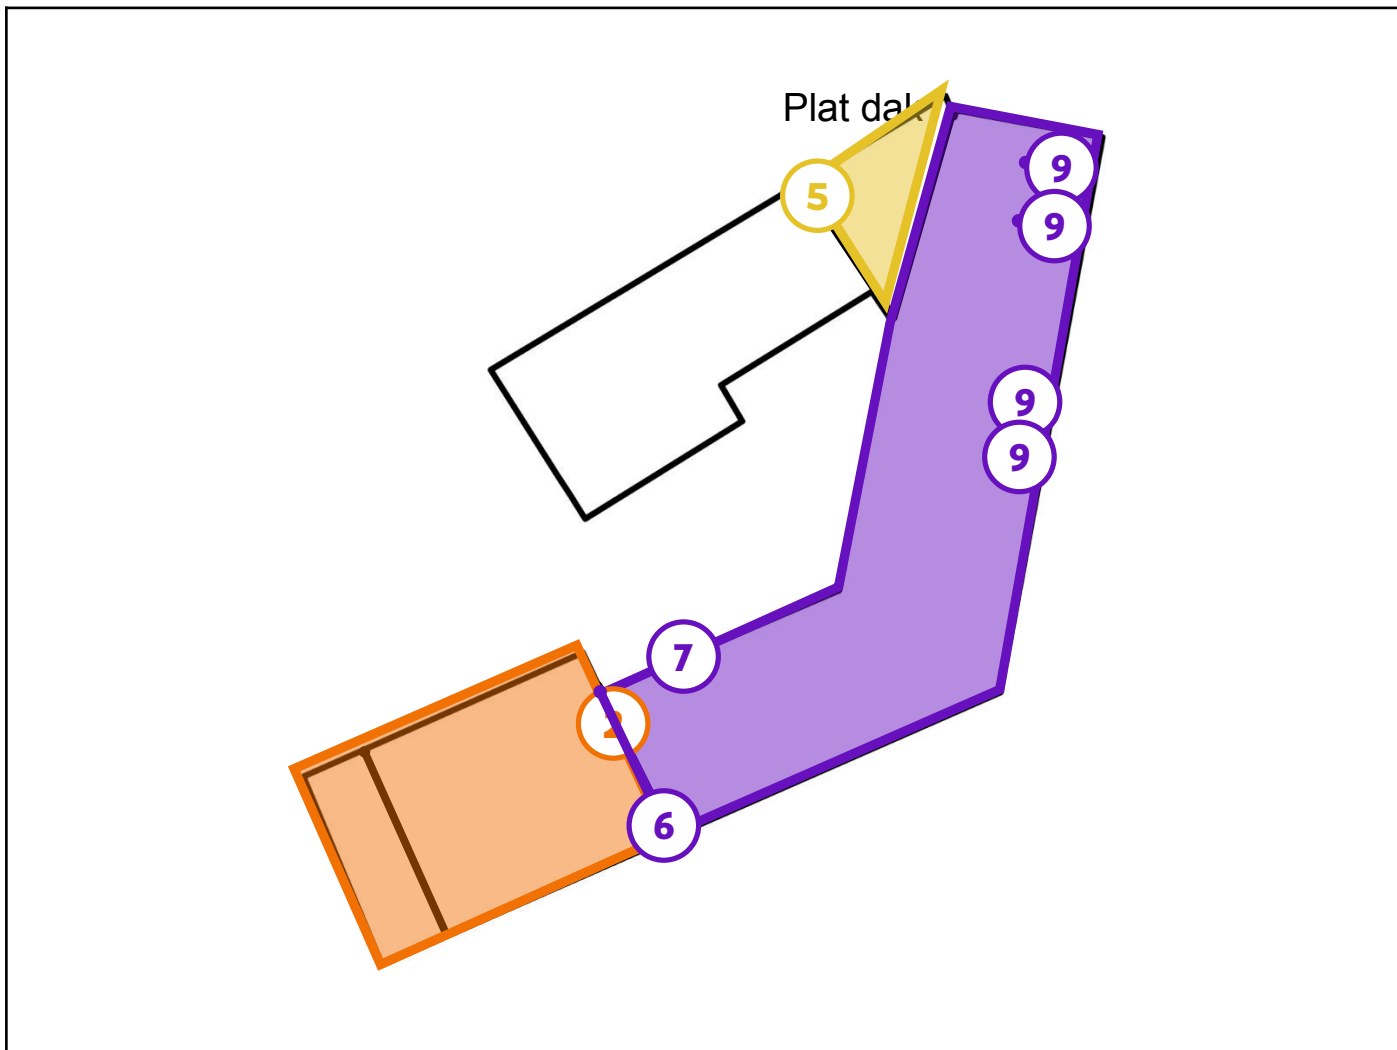
Plan 1.4: Daken

Beschrijving	Type	Actie
2. Golfplaten werkhuis en opslag	Asbestmateriaal	Verwijderen
5. Roofing plat dak	Asbestmateriaal	Zorgvuldig beheren
6. Gevelbekleding - leien	Beperking	-
7. Onderdak	Advies	-
9. Gevelbekleding - leien kapellen	Advies	-

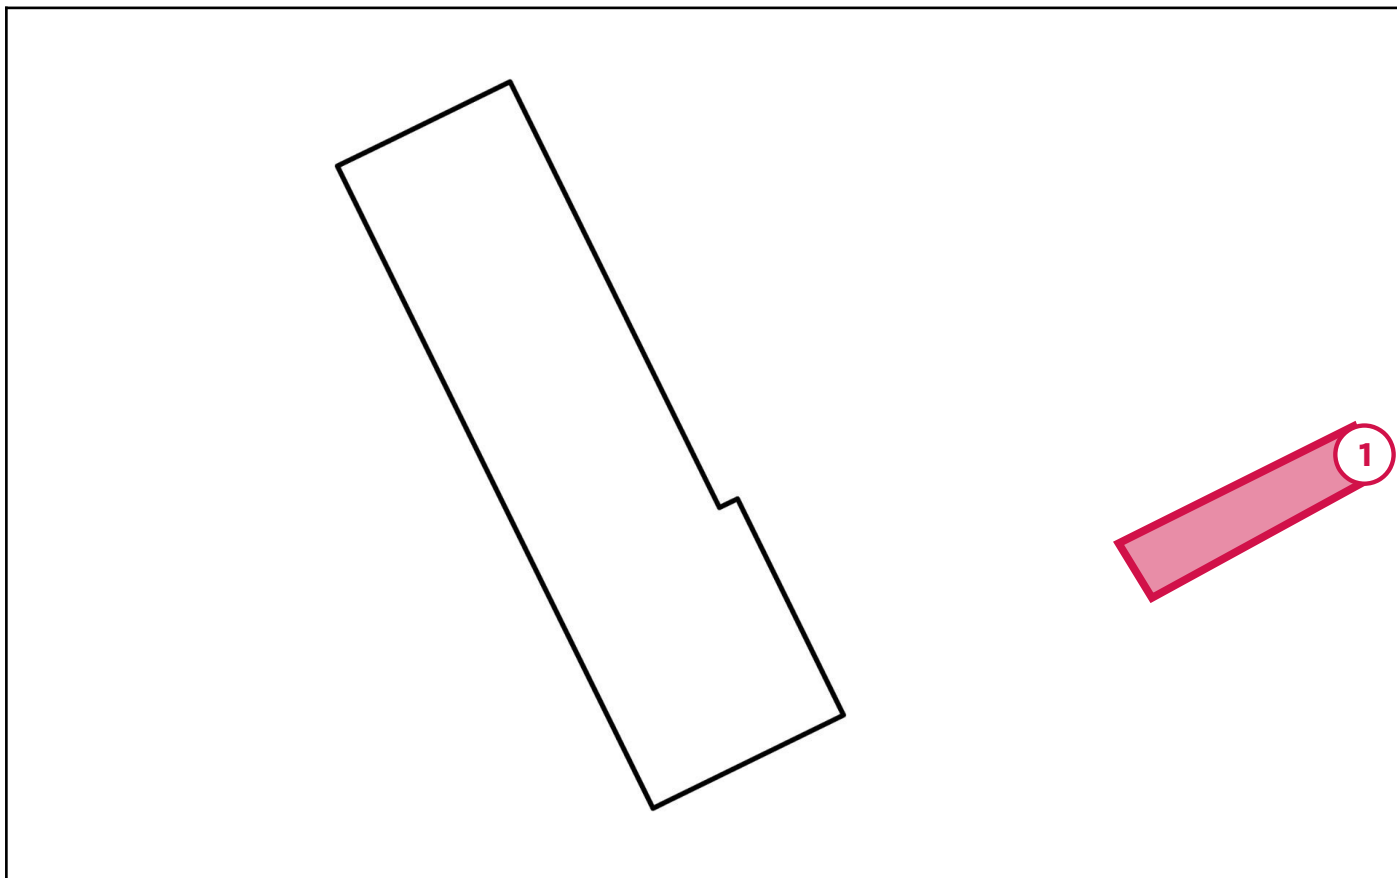
Plan 3.1: schuur plan

Beschrijving	Type	Actie
1. Gestockeerde leien en nok	Asbestmateriaal	Dringend verwijderen
