Asbestinventarisatetest

Oostveldstraat 78, 9900 Eeklo

Attestnummer : 20231020-000153.000

Uitgegeven op : 20.10.2023

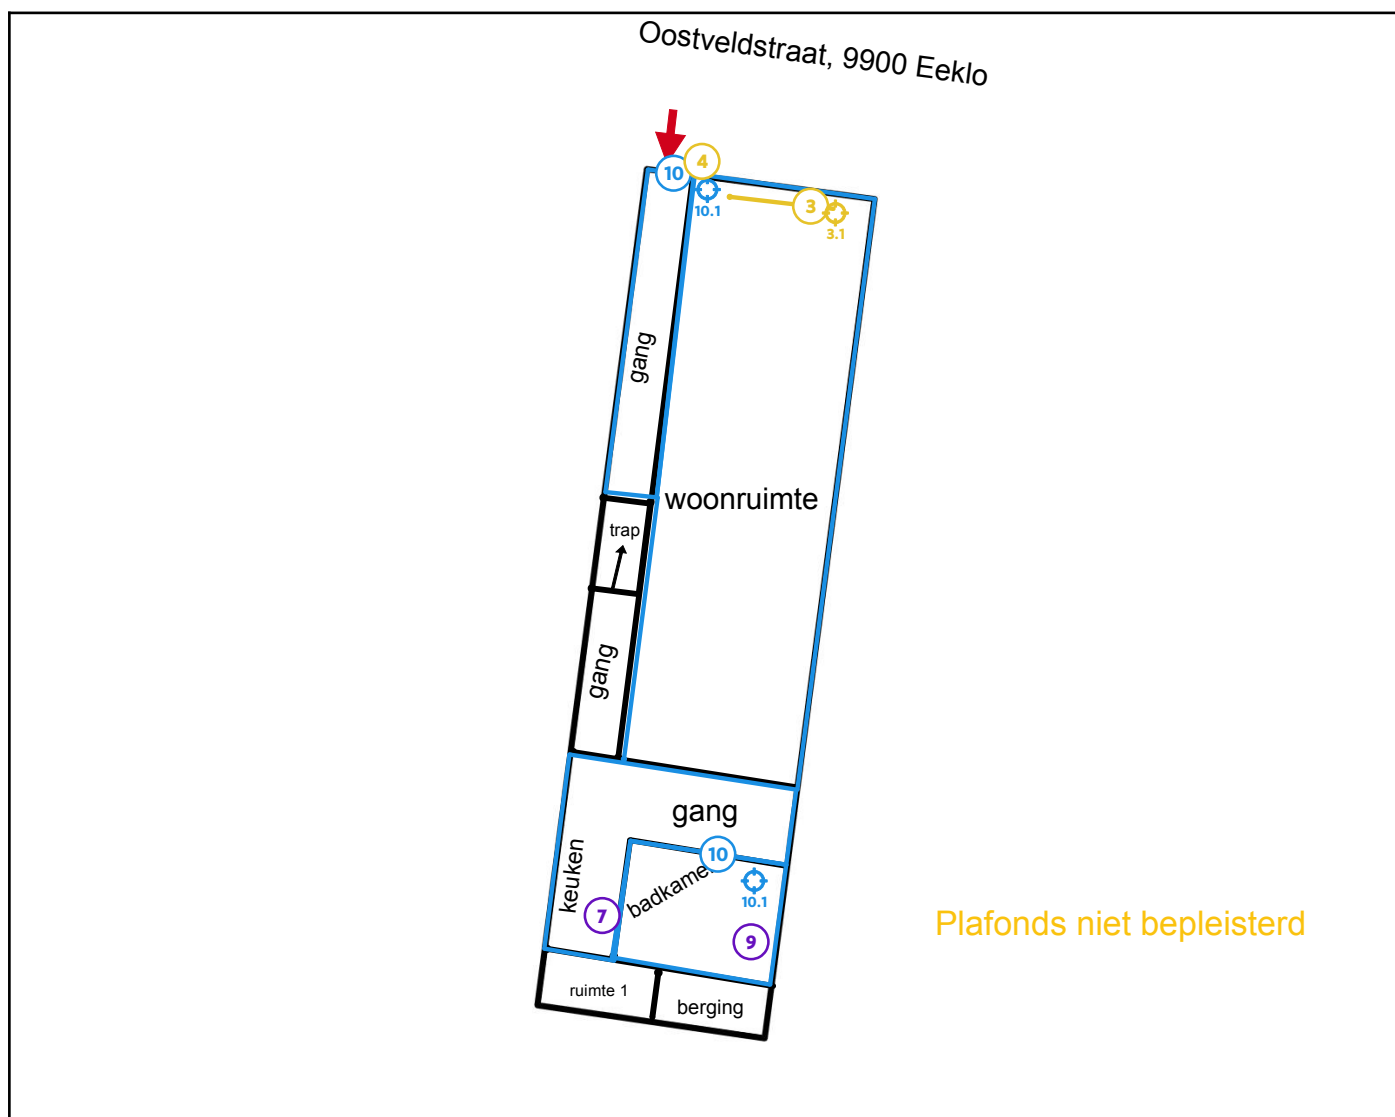
Plan 1.1: Hoofdgebouw +0

Beschrijving	Type	Actie
3. +0 woonruimte massal vensterbank	Asbestmateriaal	Zorgvuldig beheren
3.1 Code: a2	Puntmonster	-
4. bakeliet +0 woonruimte	Asbestmateriaal	Zorgvuldig beheren
5. plafonds niet bepleisterd.	Advies	-
7. boiler daarderop keuken 2004	Advies	-
9. boiler daalderop badkamer	Advies	-

10. pleister muren	Geen asbest	-
10.1 Code: a1	Mengmonster	-

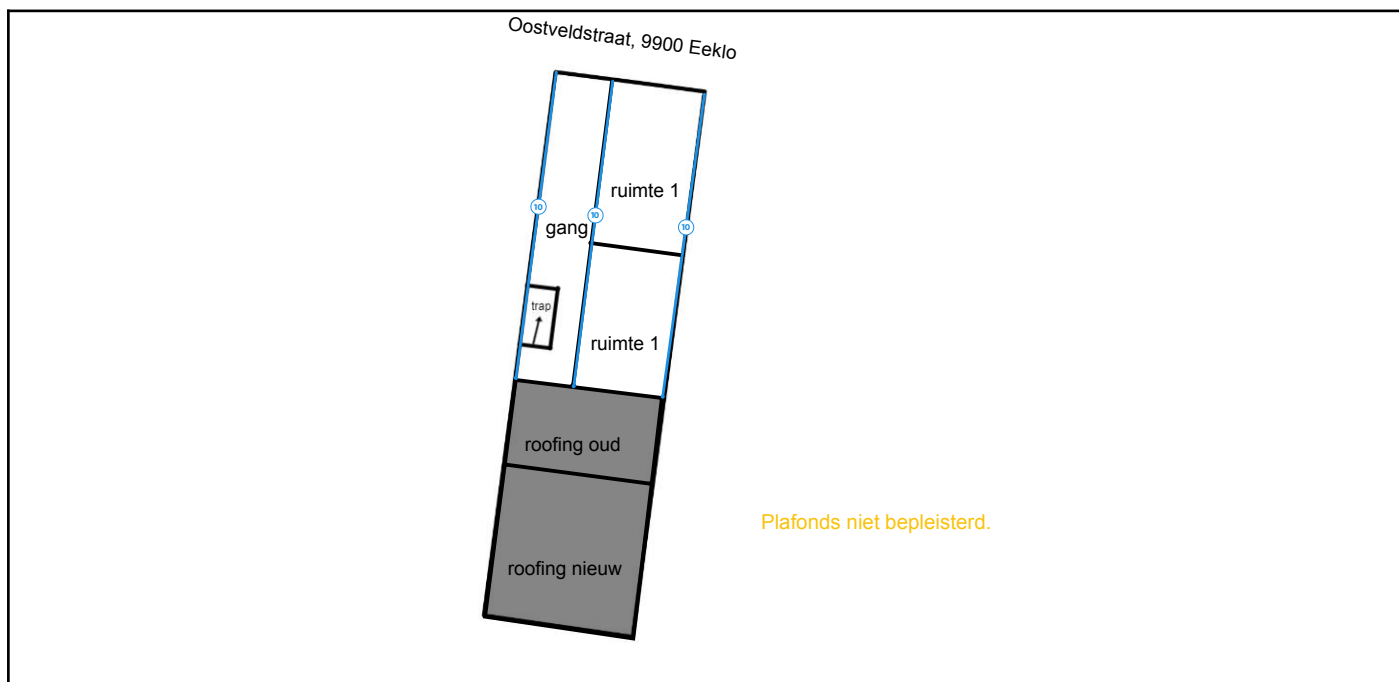
Plan 1.2: Hoofdgebouw +1

Beschrijving	Type	Actie
5. plafonds niet bepleisterd.	Advies	-
10. pleister muren	Geen asbest	-

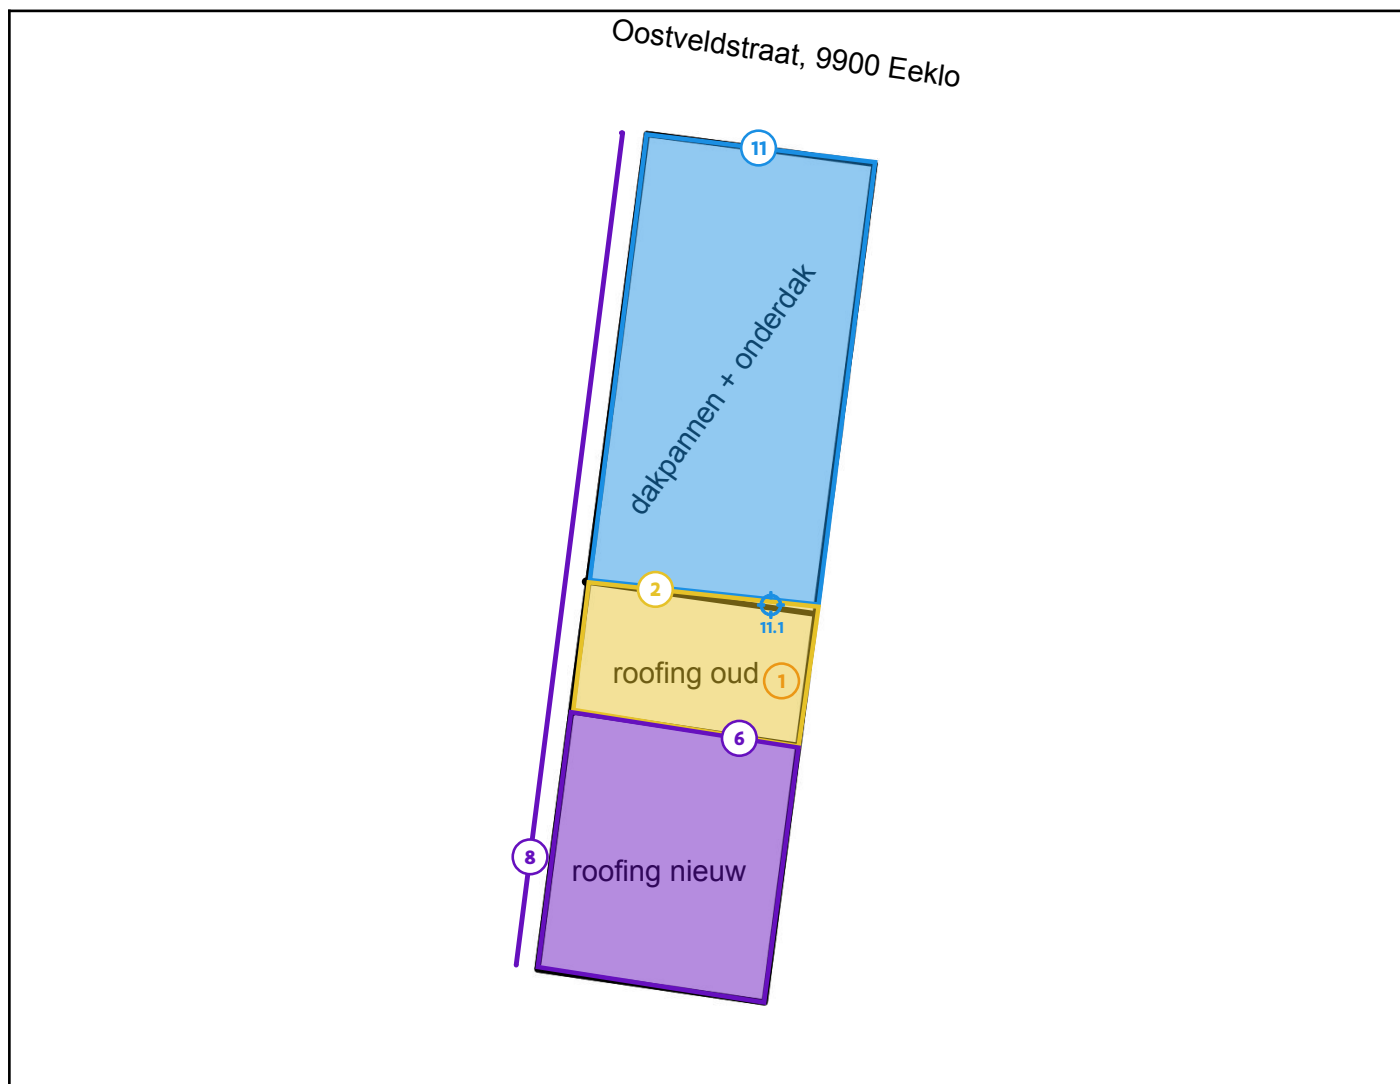
Plan 1.3: Hoofdgebouw dak

Beschrijving	Type	Actie
1. rookgaskanaal	Asbestmateriaal	Verwijderen
2. roofing oud gedeelte	Asbestmateriaal	Zorgvuldig beheren
6. roofing nieuw gedeelte	Advies	-
8. gevelleien gebouw Oostveldstraat 76, 9900 Eeklo	Advies	-
11. onderdak	Geen asbest	-
11.1 Code: a3	Puntmonster	-
