# Asbestinventarisatetest

Driewilgenstraat 92, 3800 Sint-Truiden

Attestnummer : **20240827-000009.000**

Uitgegeven op : **27.08.2024**

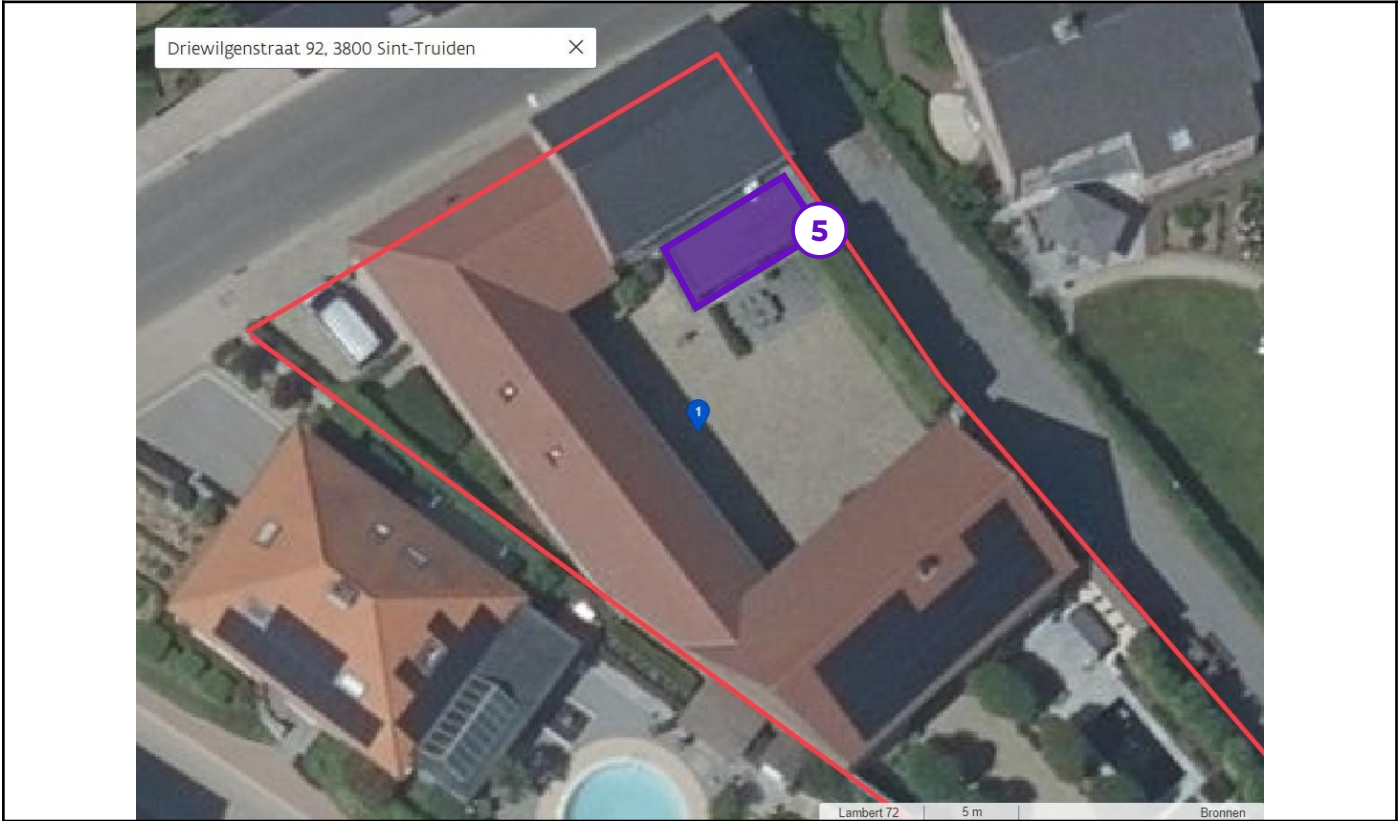
# Plan 1.1: Detail woonhuis Geopunt 2023

| Beschrijving | Type | Actie |
|---|---|---|
| 5. Roofing plat dak veranda | Advies | - |

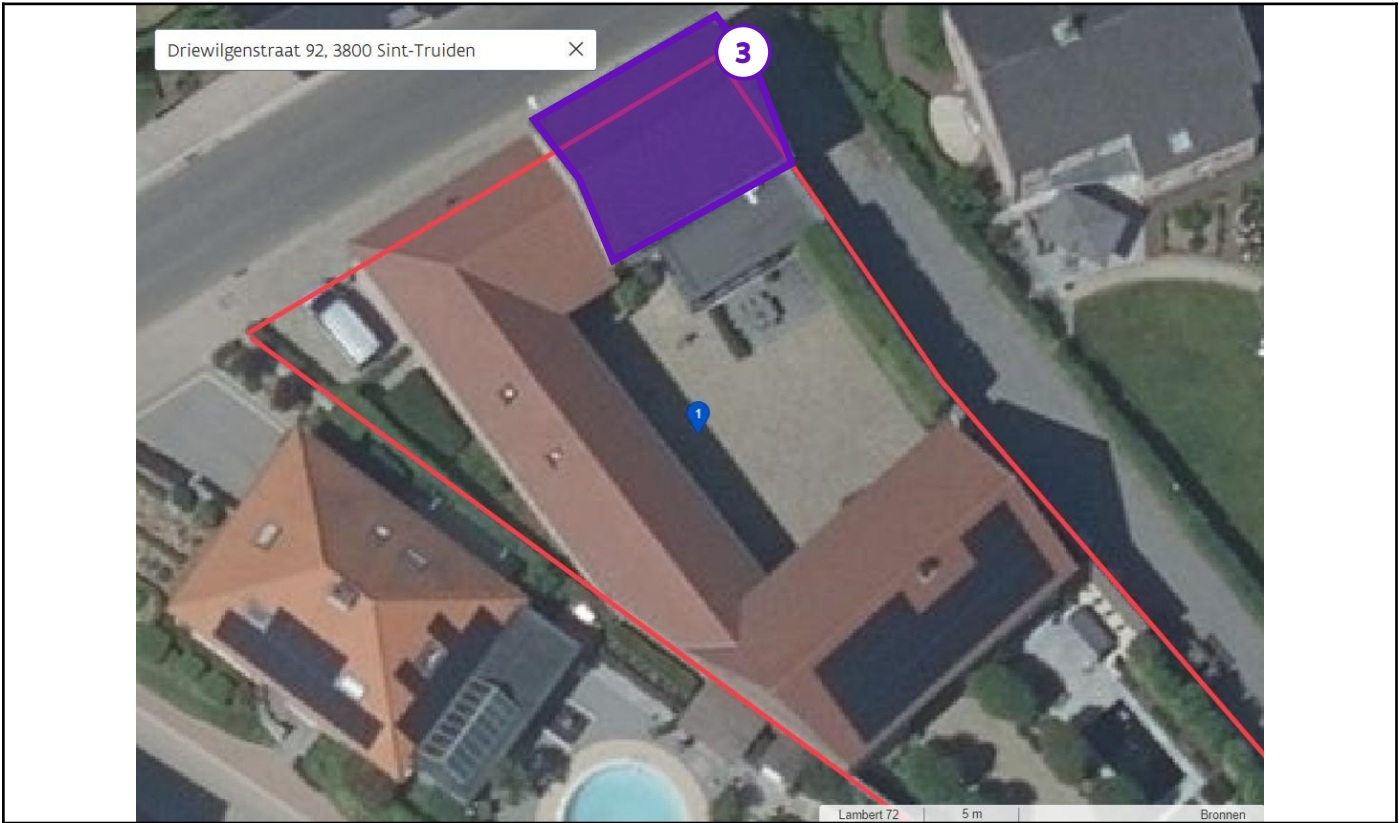
# Plan 1.3: Detail woonhuis Geopunt 2023

| Beschrijving | Type | Actie |
|---|---|---|
| 3. Dak woonhuis en zolderruimte boven woonhuis | Advies | - |

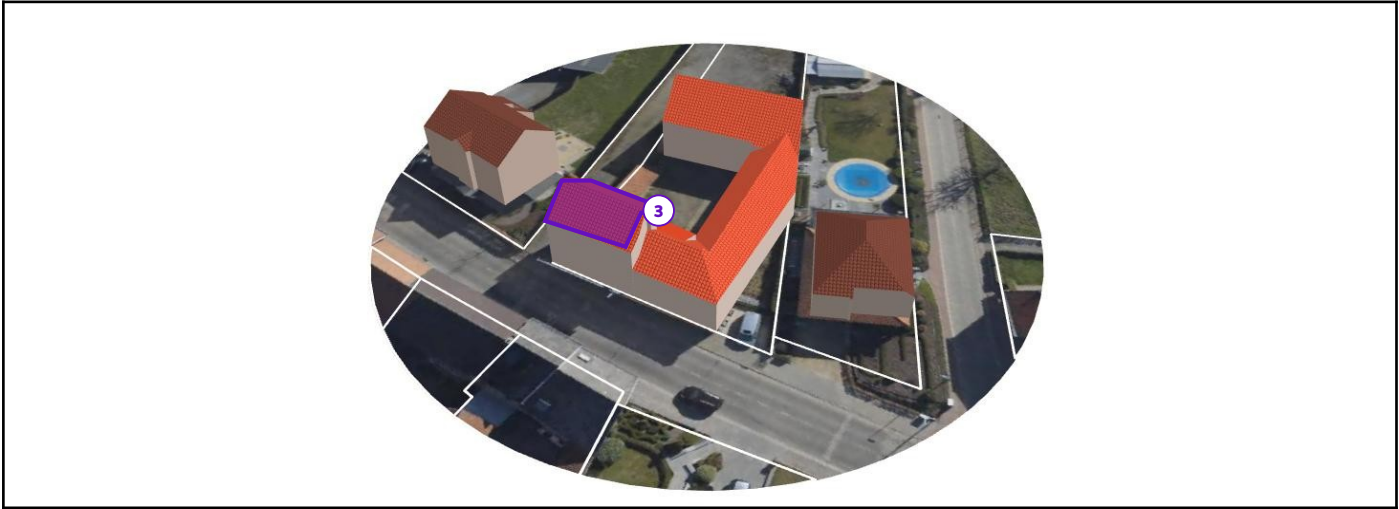
# Plan 1.4: 3D impressie RV

| Beschrijving | Type | Actie |
|---|---|---|
| 3. Dak woonhuis en zolderruimte boven woonhuis | Advies | - |

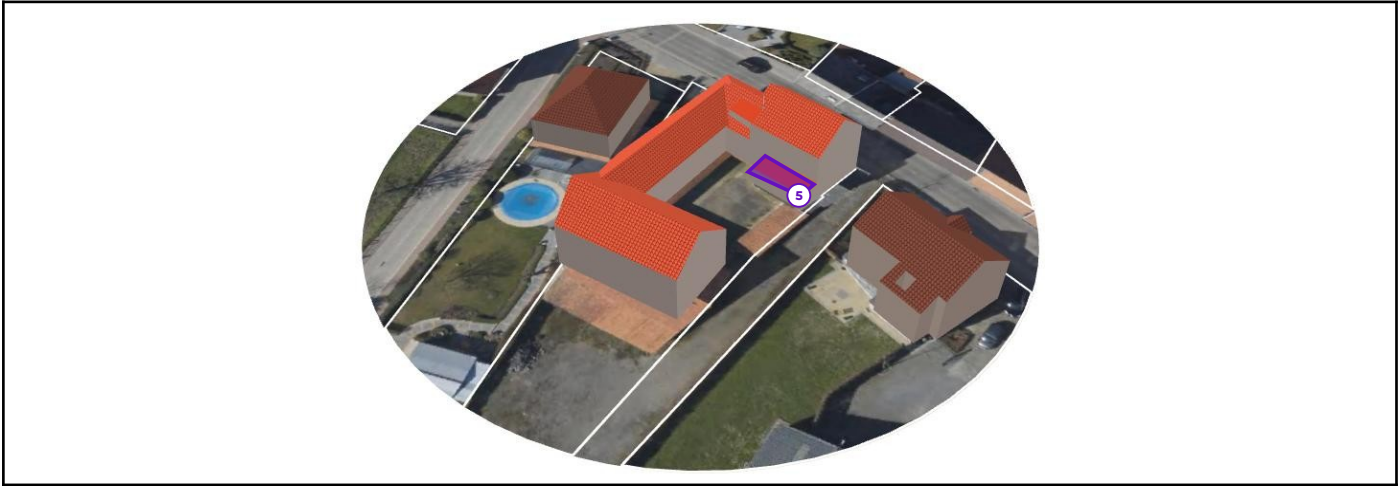
# Plan 1.5: 3D impressie LA

| Beschrijving | Type | Actie |
|---|---|---|
| 5. Roofing plat dak veranda | Advies | - |

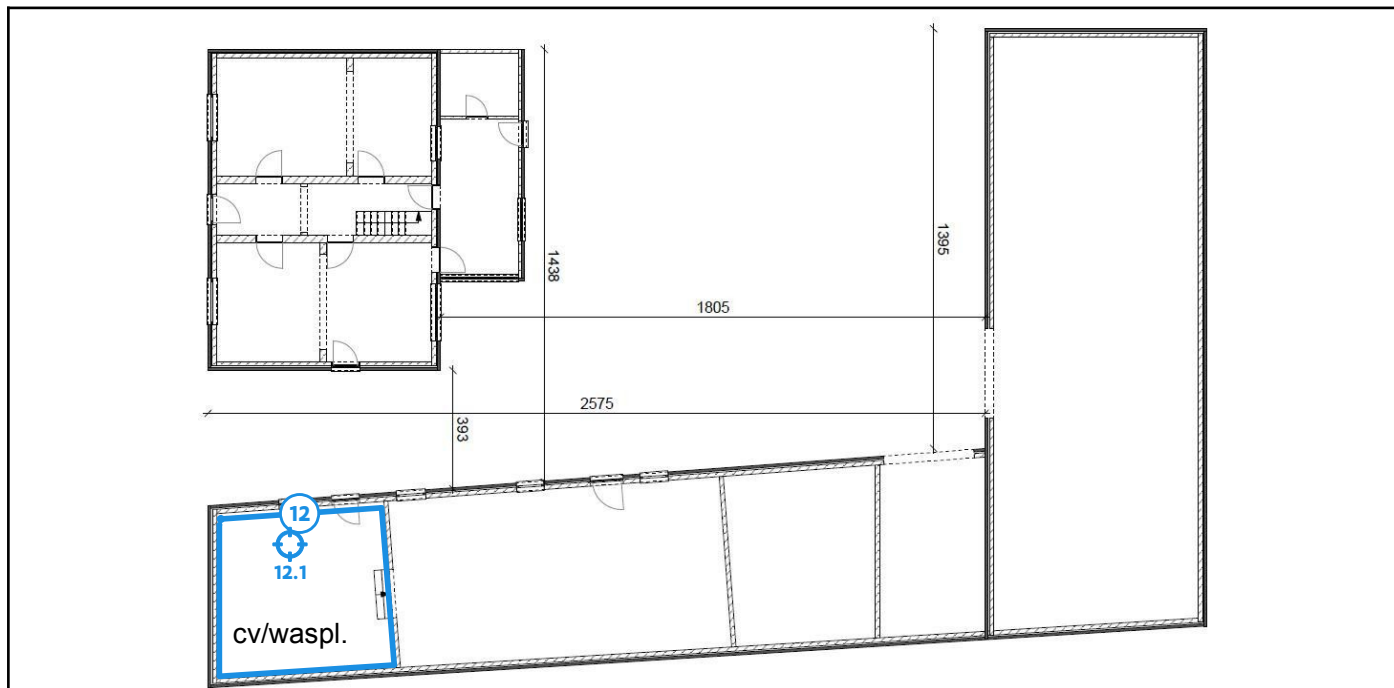
## Plan 1.6: Woonhuis en bijgebouwen

| Beschrijving | Type | Actie |
|---|---|---|
| 12. Pleisterwerk wanden woonhuis | Geen asbest | - |
| 12.1 Code: 1.1 | Mengmonster | - |

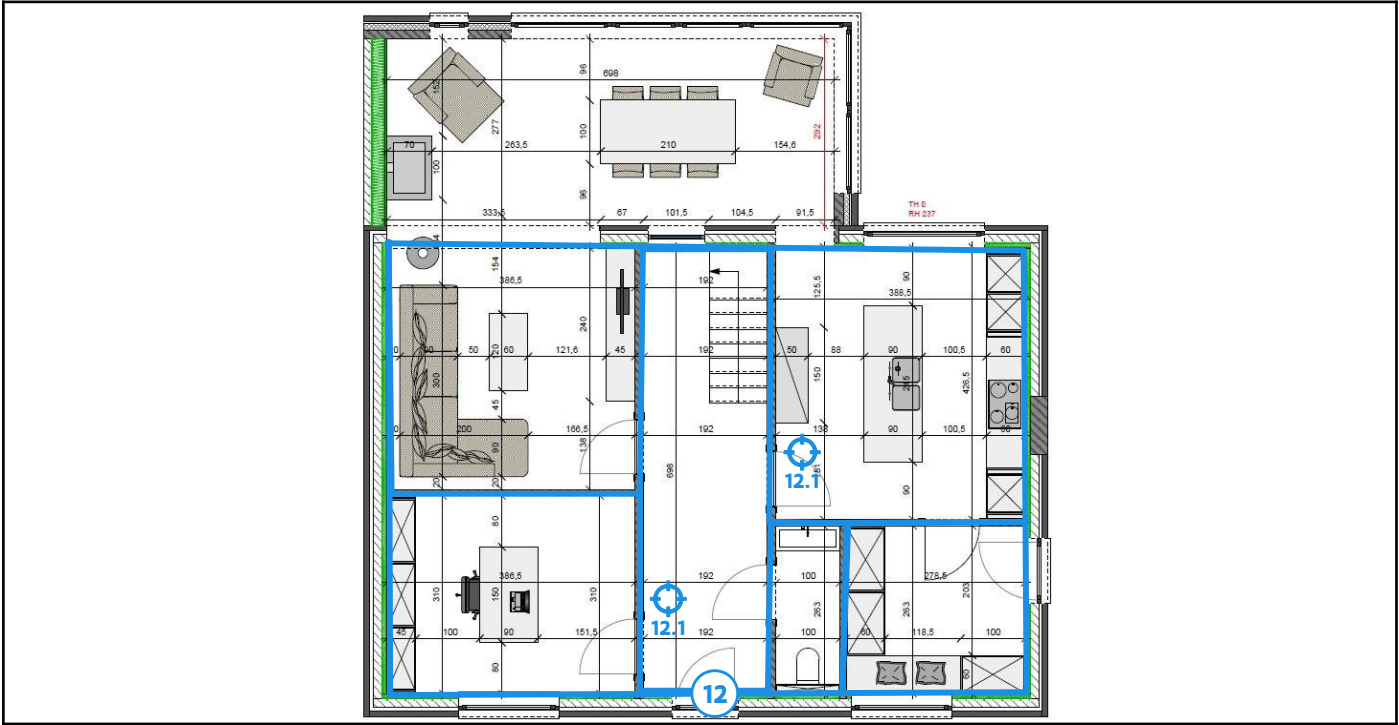
# Plan 1.7: Gelijkvloers woonhuis

| Beschrijving | Type | Actie |
|---|---|---|
| 12. Pleisterwerk wanden woonhuis | Geen asbest | - |
| 12.1 Code: 1.1 | Mengmonster | - |

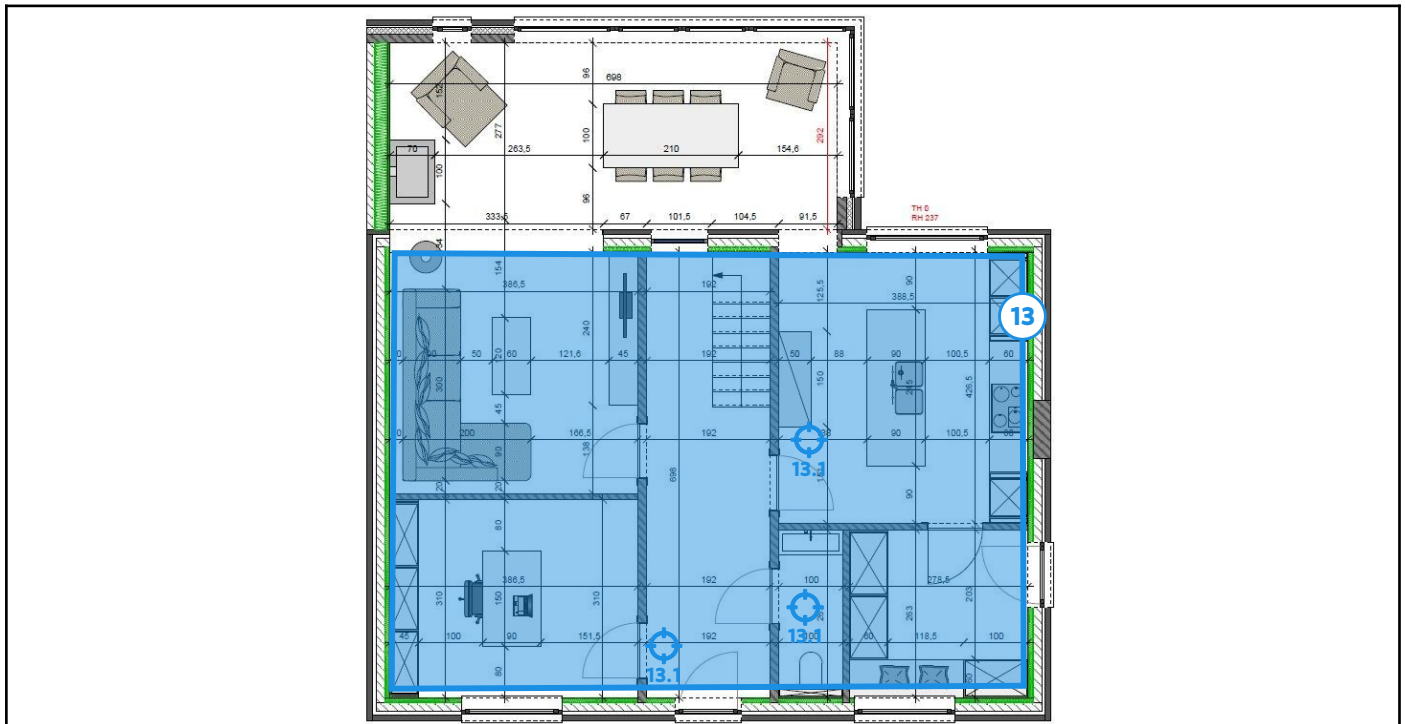
## Plan 1.8: Gelijkvloers woonhuis

| Beschrijving | Type | Actie |
|---|---|---|
| 13. Pleisterwerk plafond | Geen asbest | - |
| 13.1 Code: 1.2 | Mengmonster | - |

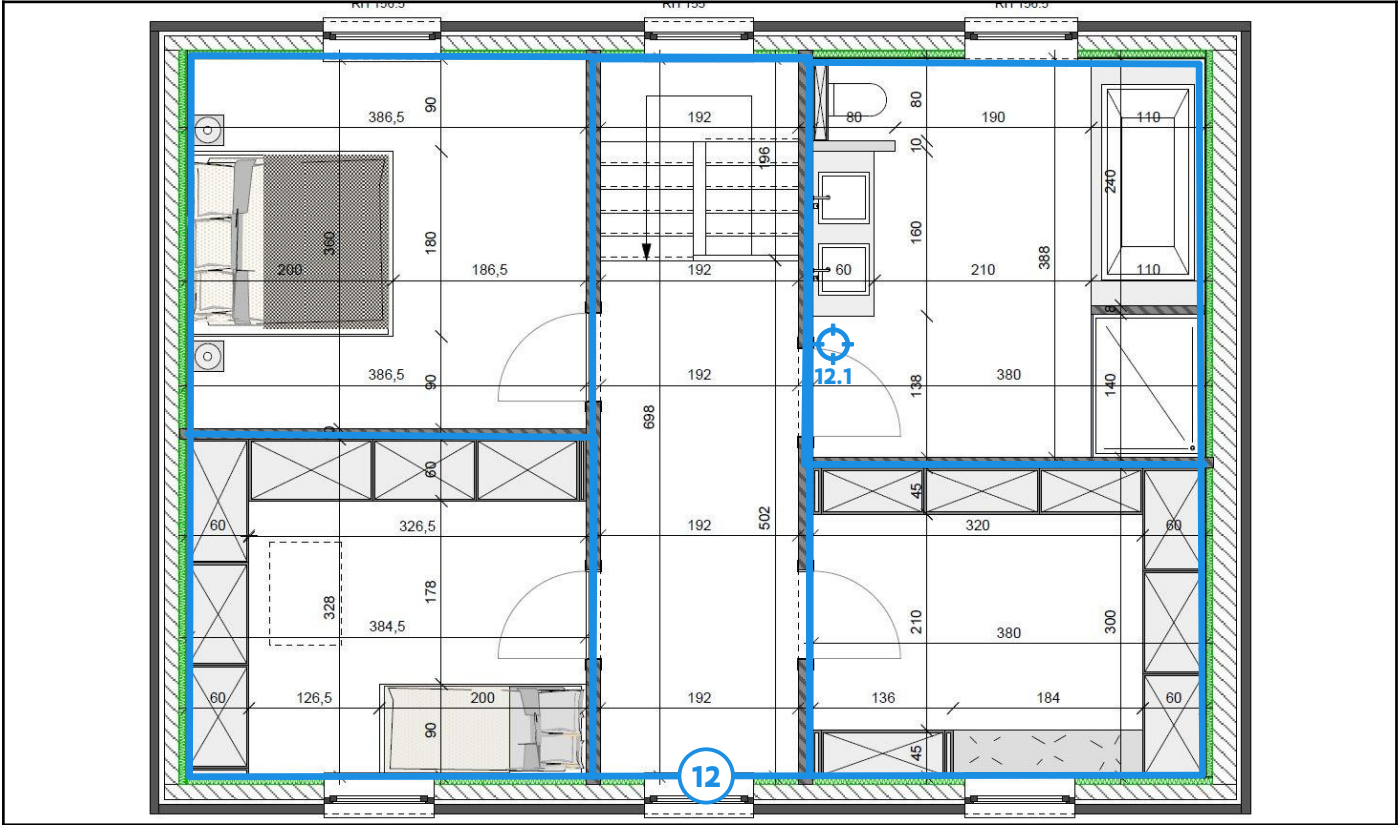
# Plan 1.9: Verdieping woonhuis

| Beschrijving | Type | Actie |
|---|---|---|
| 12. Pleisterwerk wanden woonhuis | Geen asbest | - |
| 12.1 Code: 1.1 | Mengmonster | - |

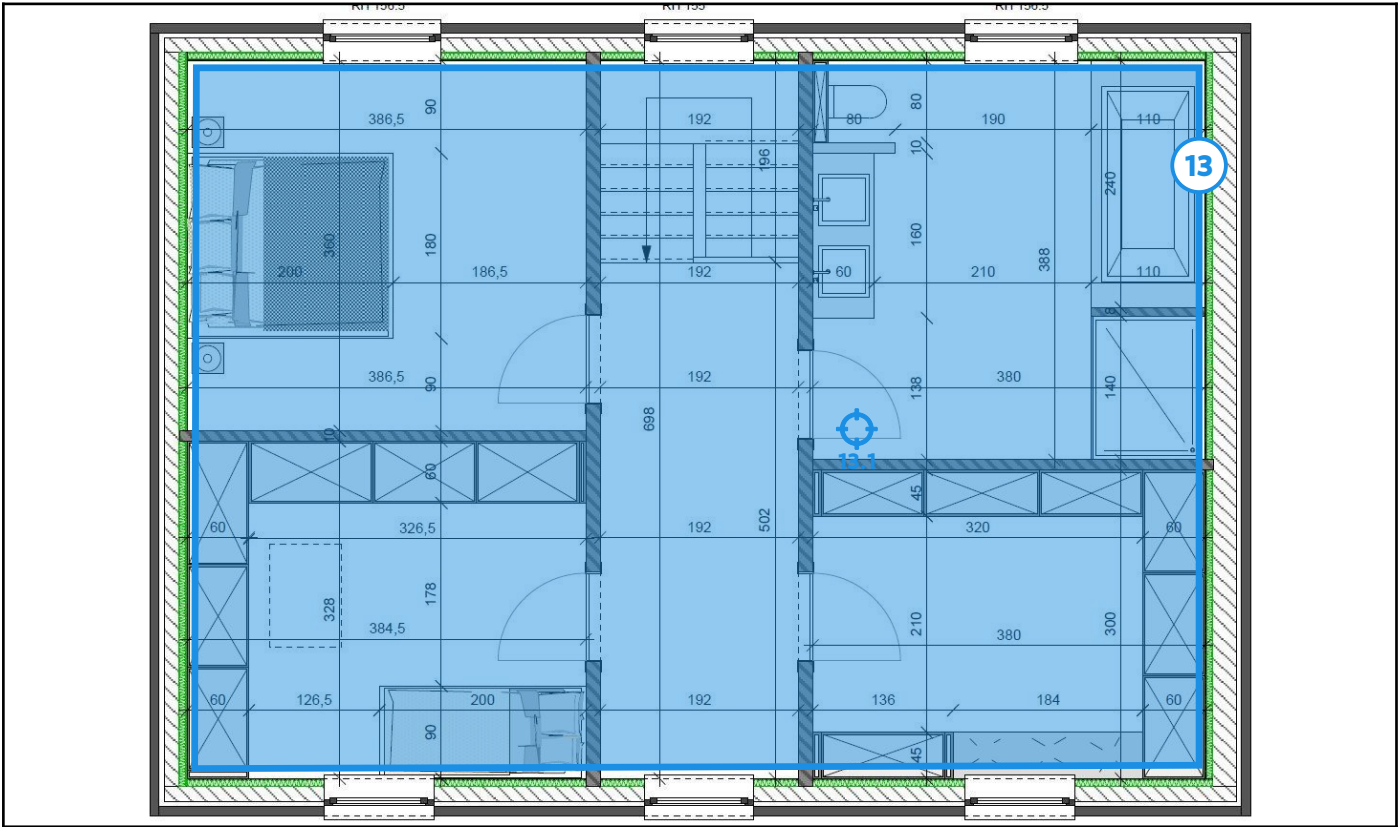
# Plan 1.10: Verdieping woonhuis

| Beschrijving | Type | Actie |
|---|---|---|
| 13. Pleisterwerk plafond | Geen asbest | - |
| 13.1 Code: 1.2 | Mengmonster | - |

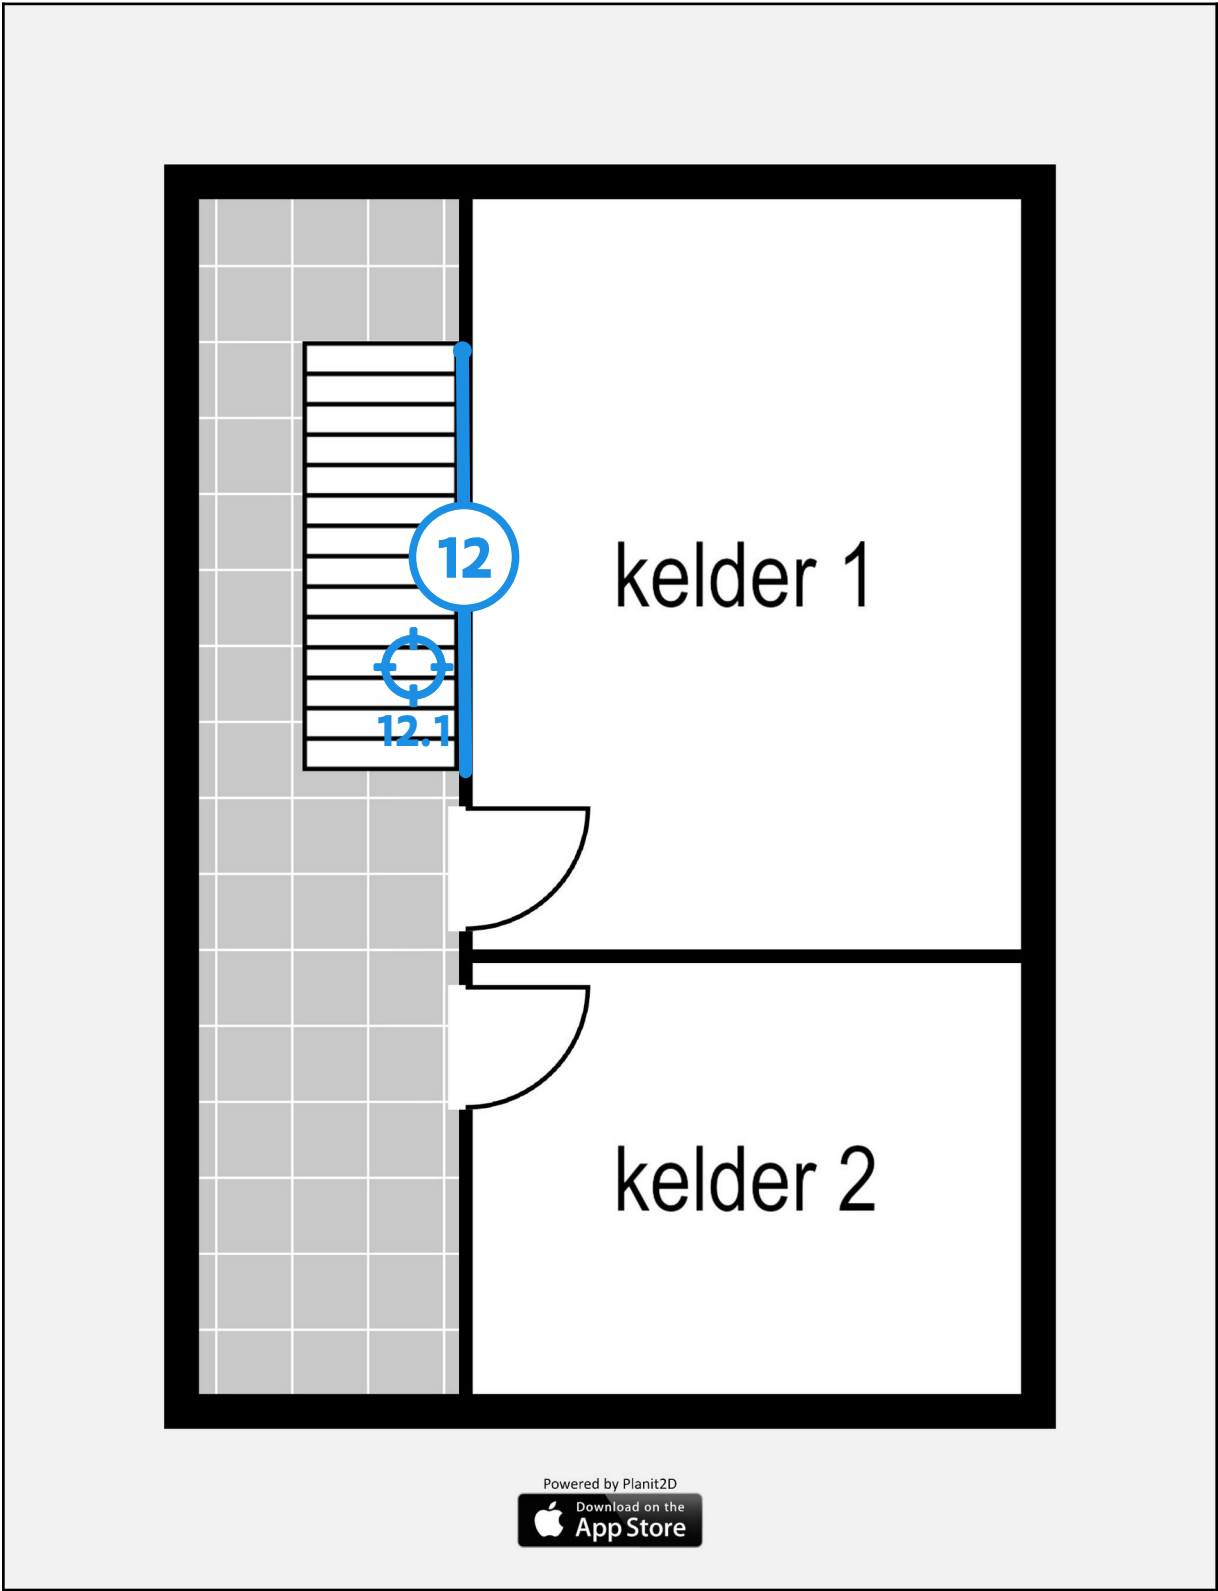
Plan 1.11: Kelder

| 12. Pleisterwerk wanden woonhuis | Geen asbest | - |
| 12.1 Code: 1.1 | Mengmonster | - |

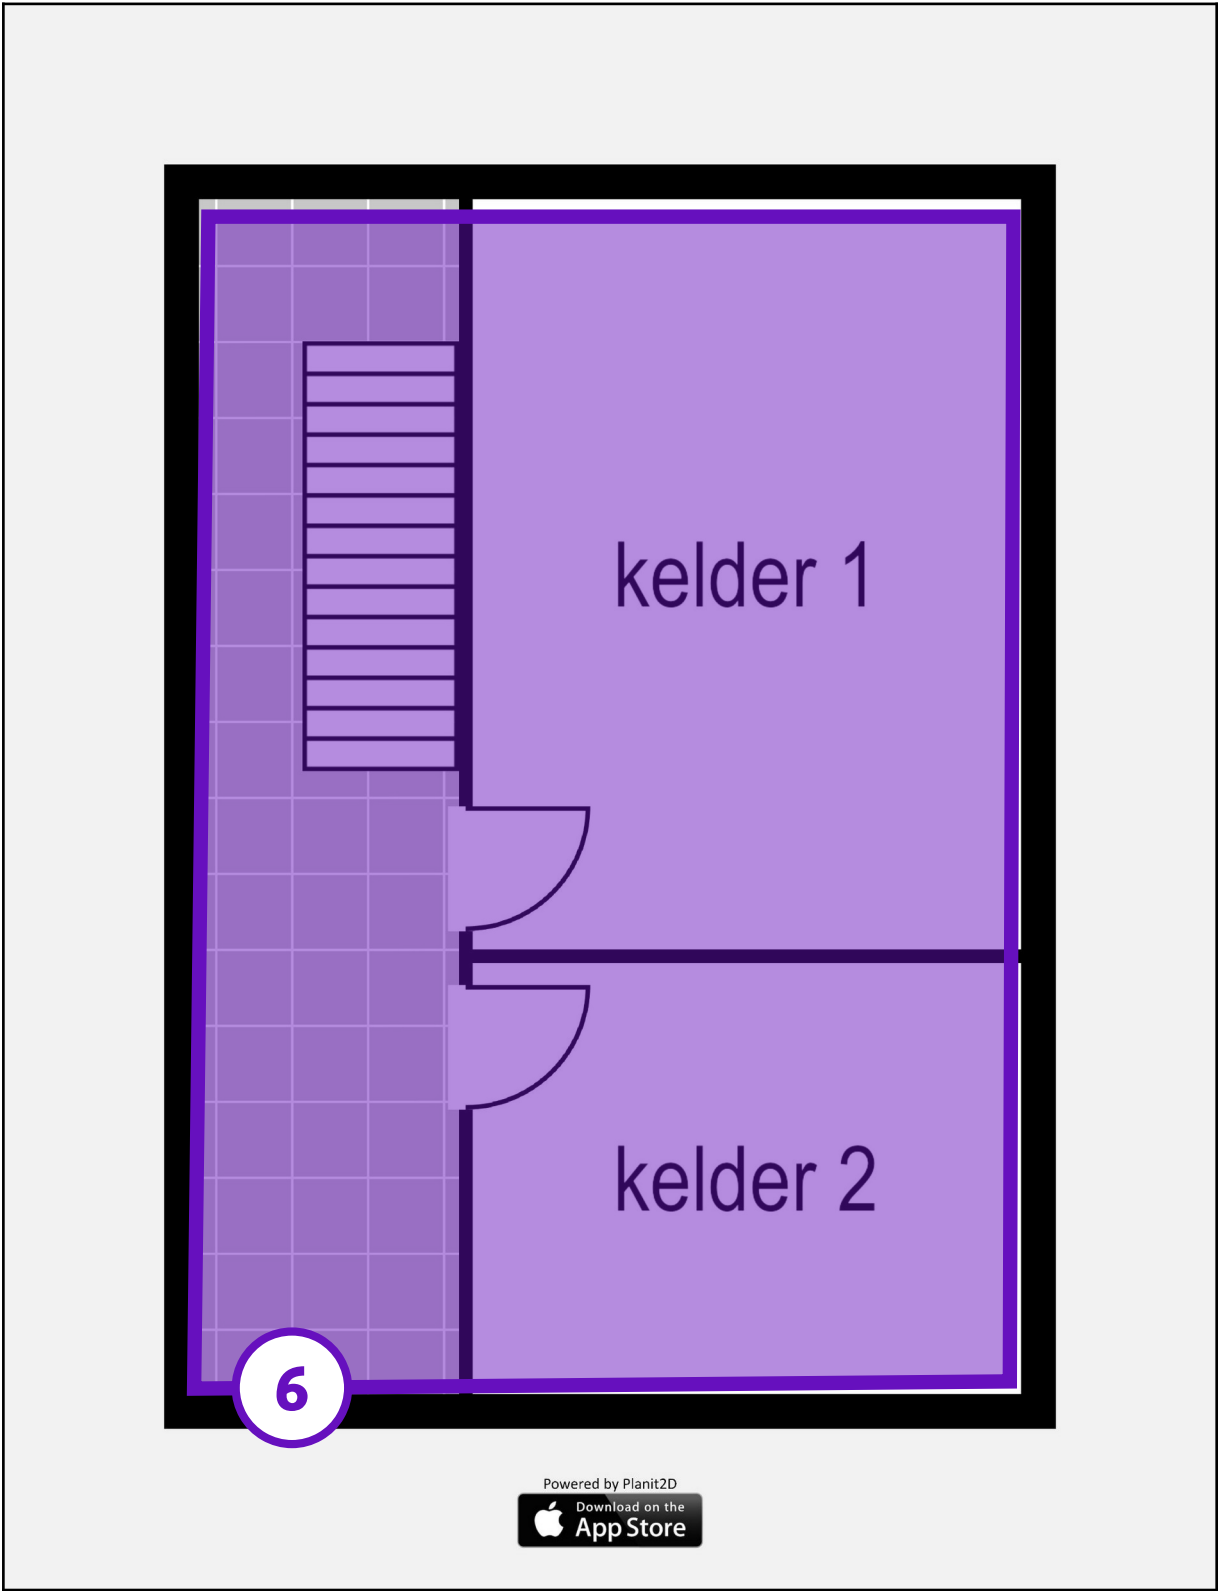
Plan 1.12: Kelder

| 6. Kelder | Advies | - |

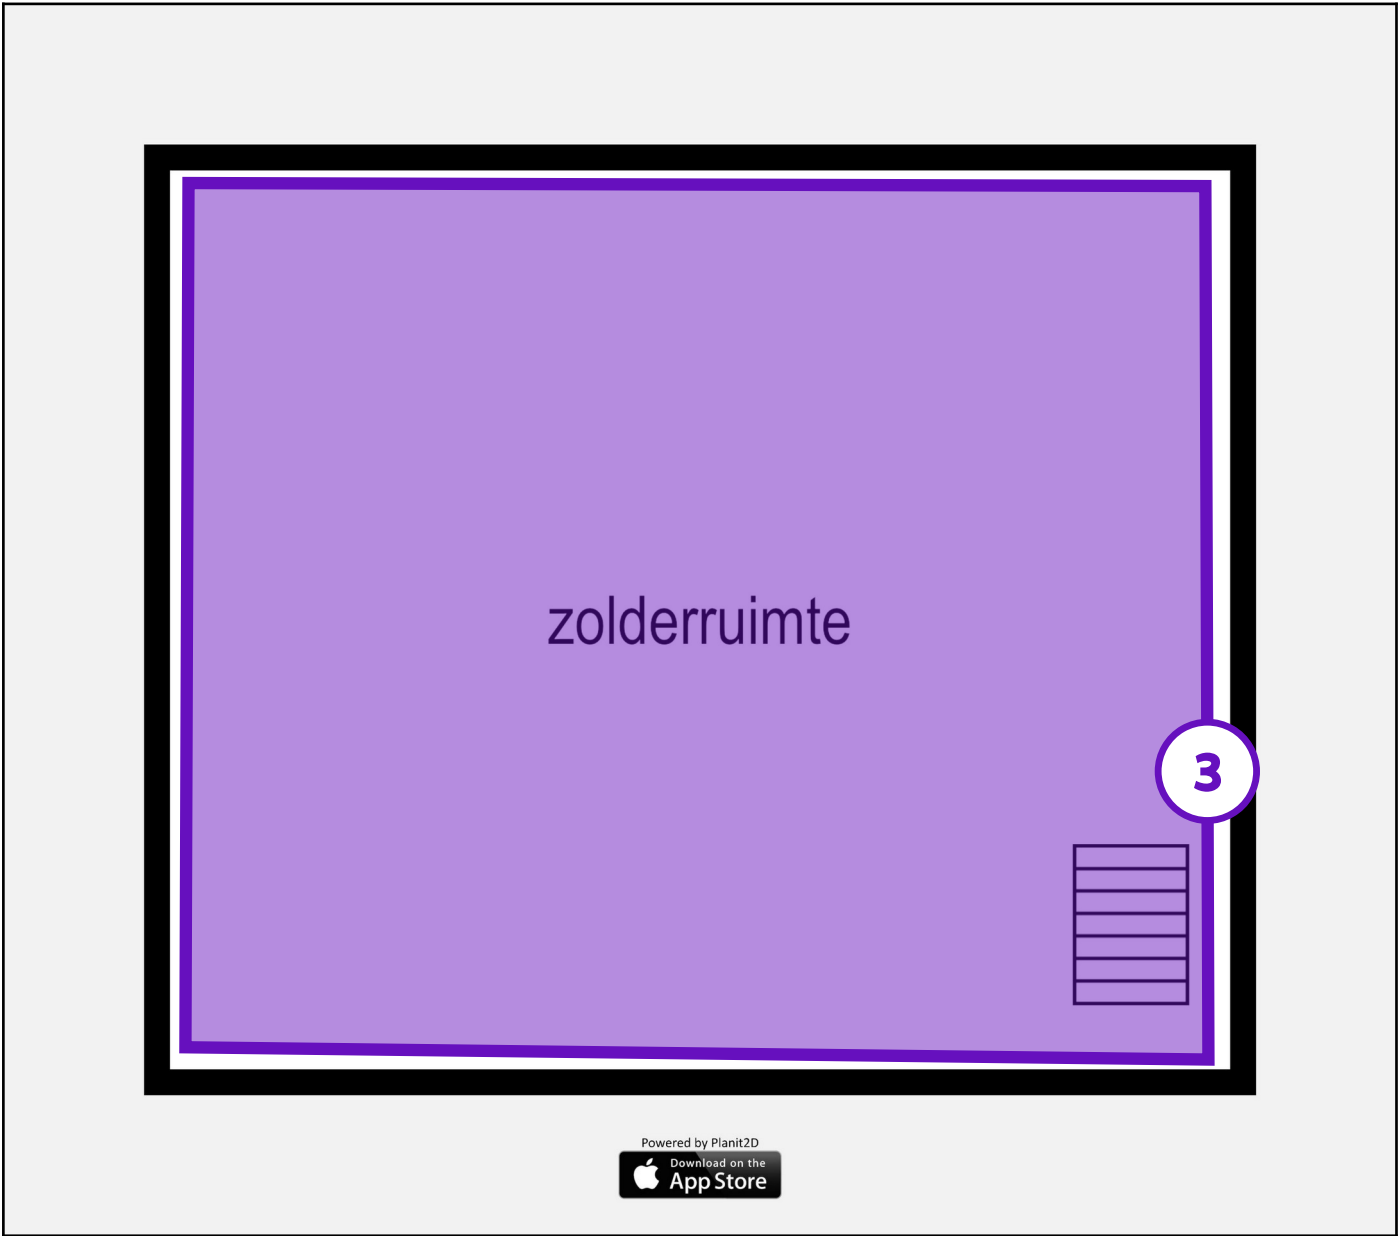
# Plan 1.13: Zolder

| Beschrijving | Type | Actie |
|---|---|---|
| 3. Dak woonhuis en zolderruimte boven woonhuis | Advies | - |

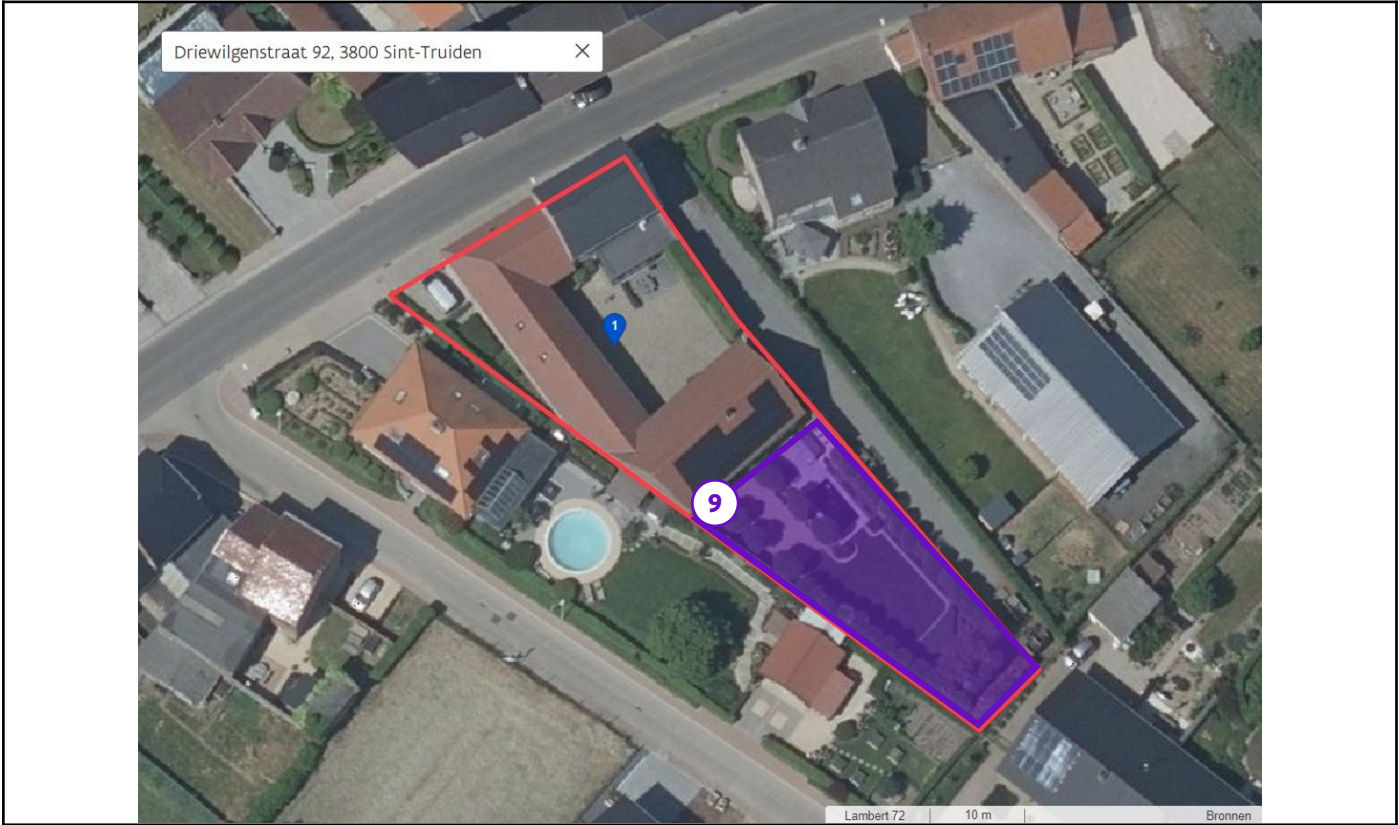
# Plan 1.14: Geopunt 2023

| Beschrijving | Type | Actie |
|---|---|---|
| 9. Tuin - grondstuk | Advies | - |

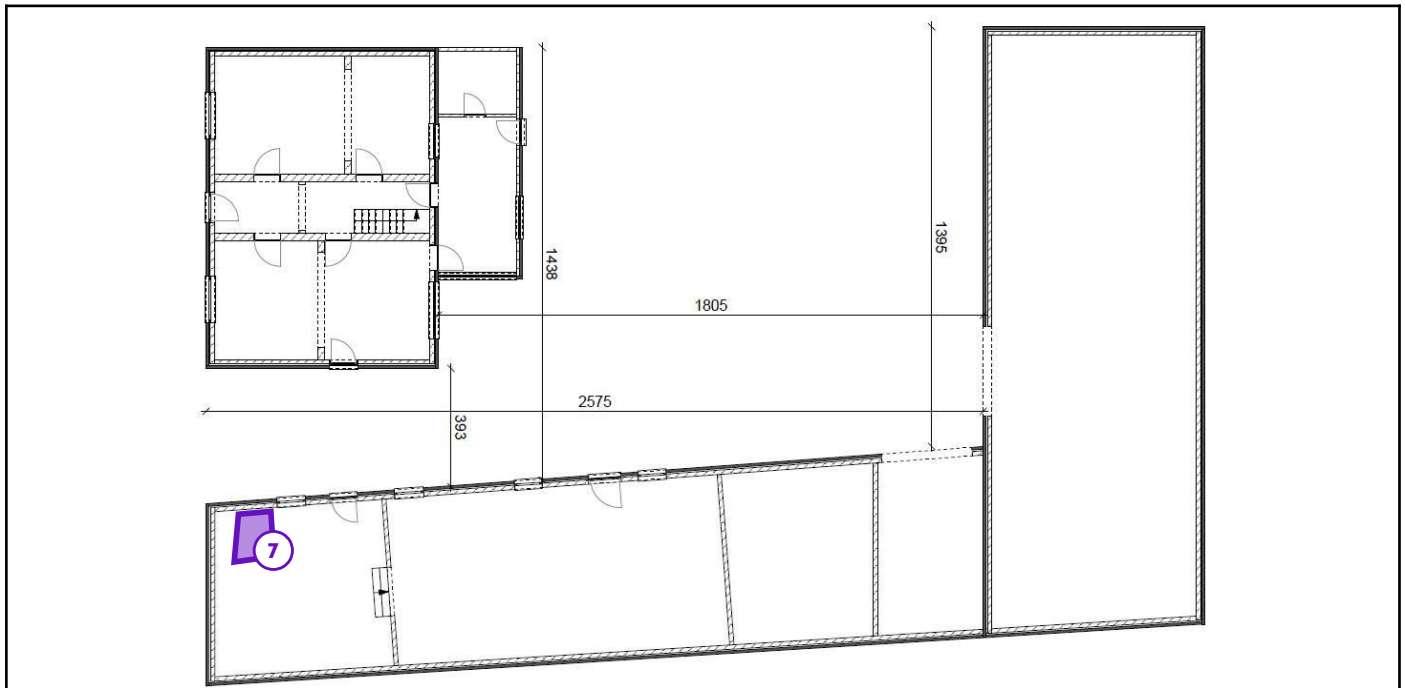
## Plan 1.15: Woonhuis en bijgebouwen

| Beschrijving | Type | Actie |
|---|---|---|
| 7. BUDERUS LOGAMAX PLUS CV ketel | Advies | - |

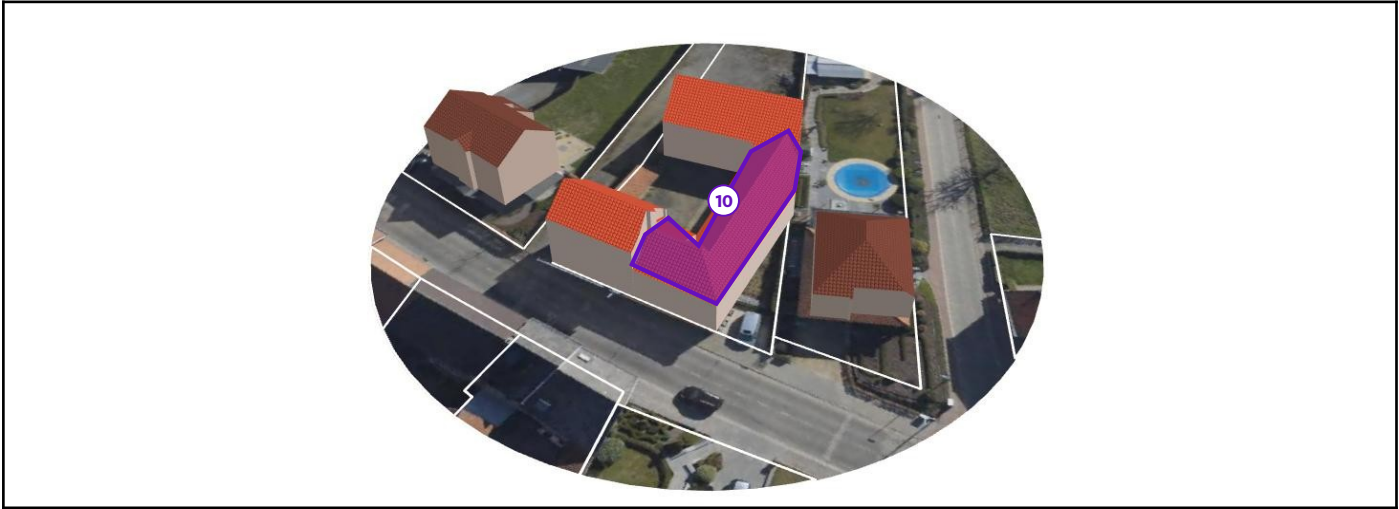
## Plan 2.2: 3D impressie RV

| Beschrijving | Type | Actie |
|---|---|---|
| 10. Zolderruimte en dak poortgebouw | Advies | - |

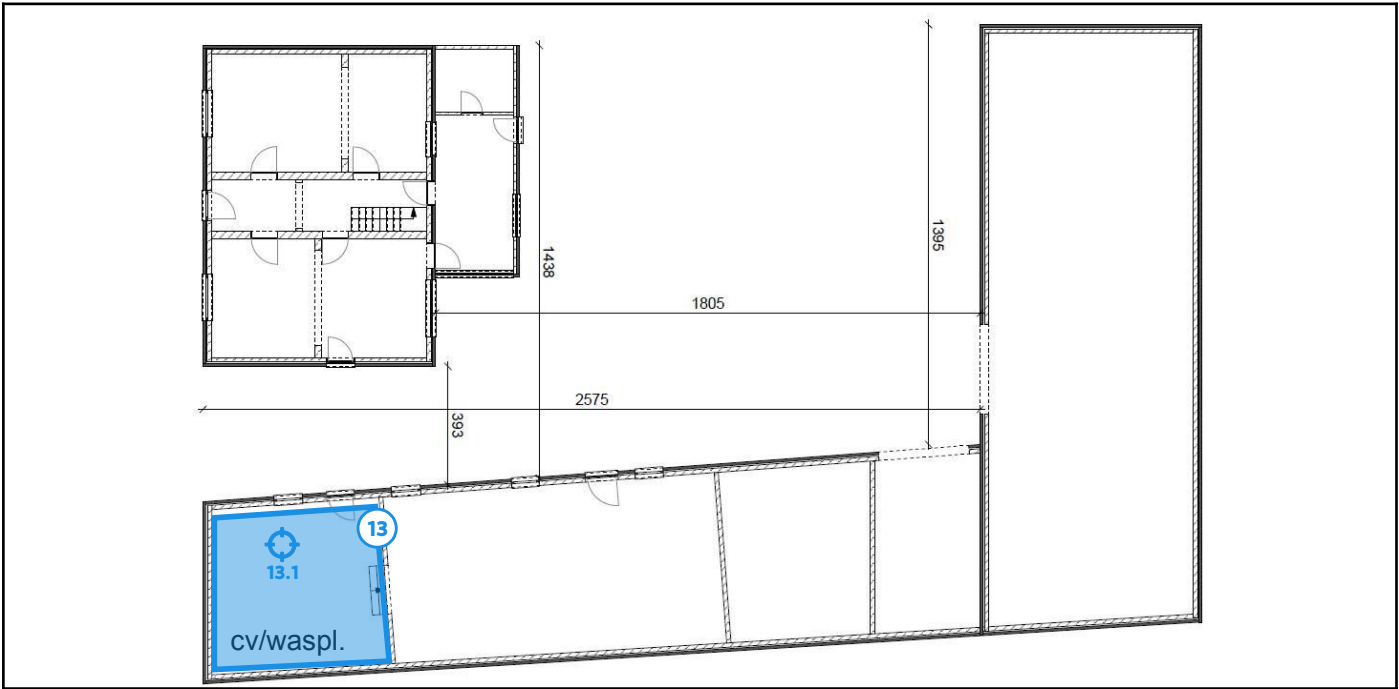
## Plan 2.3: Woonhuis en bijgebouwen

| Beschrijving | Type | Actie |
|---|---|---|
| 13. Pleisterwerk plafond | Geen asbest | - |
| 13.1 Code: 1.2 | Mengmonster | - |

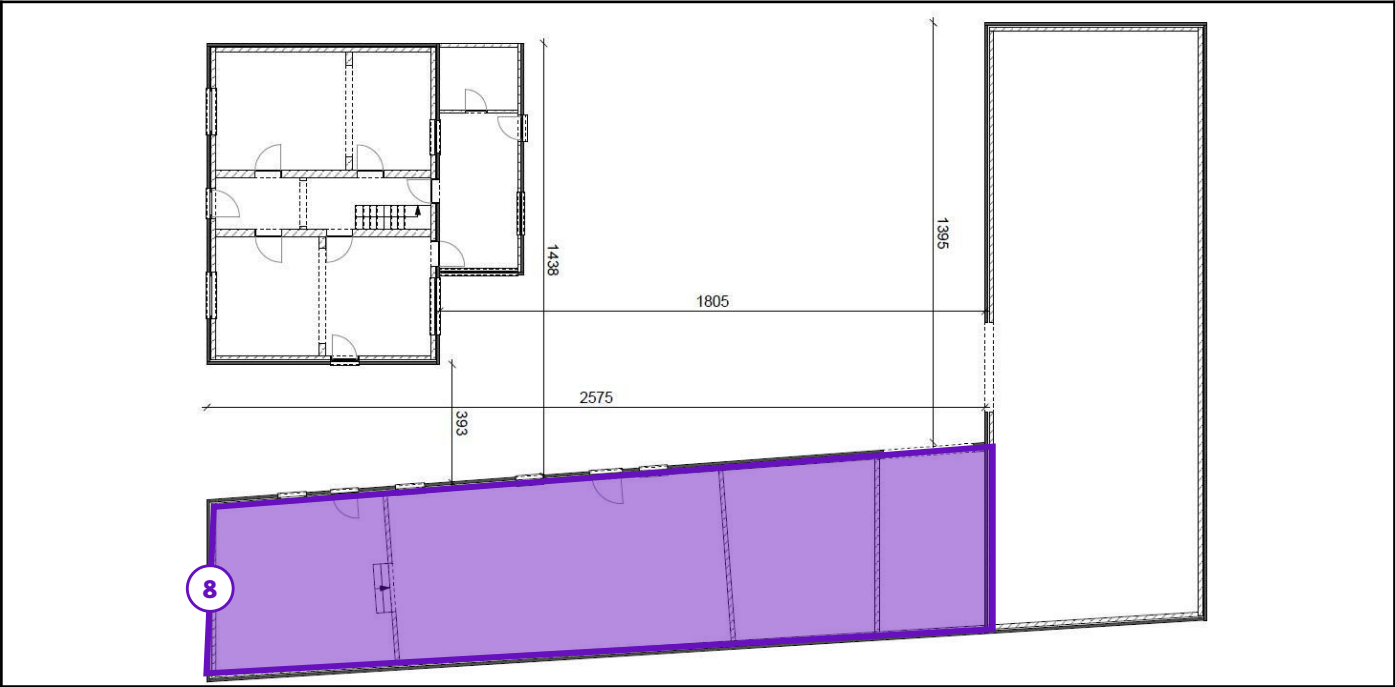
## Plan 2.4: Woonhuis en bijgebouwen

| Beschrijving | Type | Actie |
|---|---|---|
| 8. Gelijkvloerse verdieping poortgebouw | Advies | - |

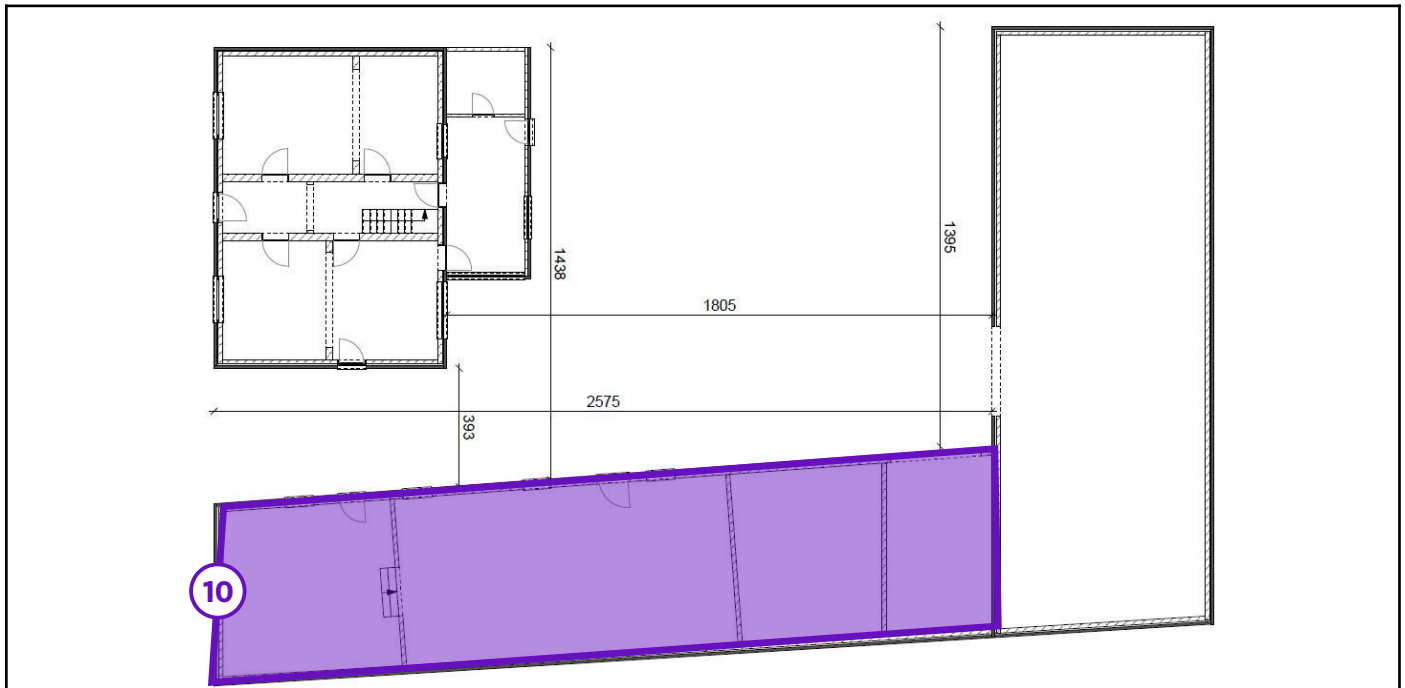
## Plan 2.5: Woonhuis en bijgebouwen

| Beschrijving | Type | Actie |
|---|---|---|
| 10. Zolderruimte en dak poortgebouw | Advies | - |

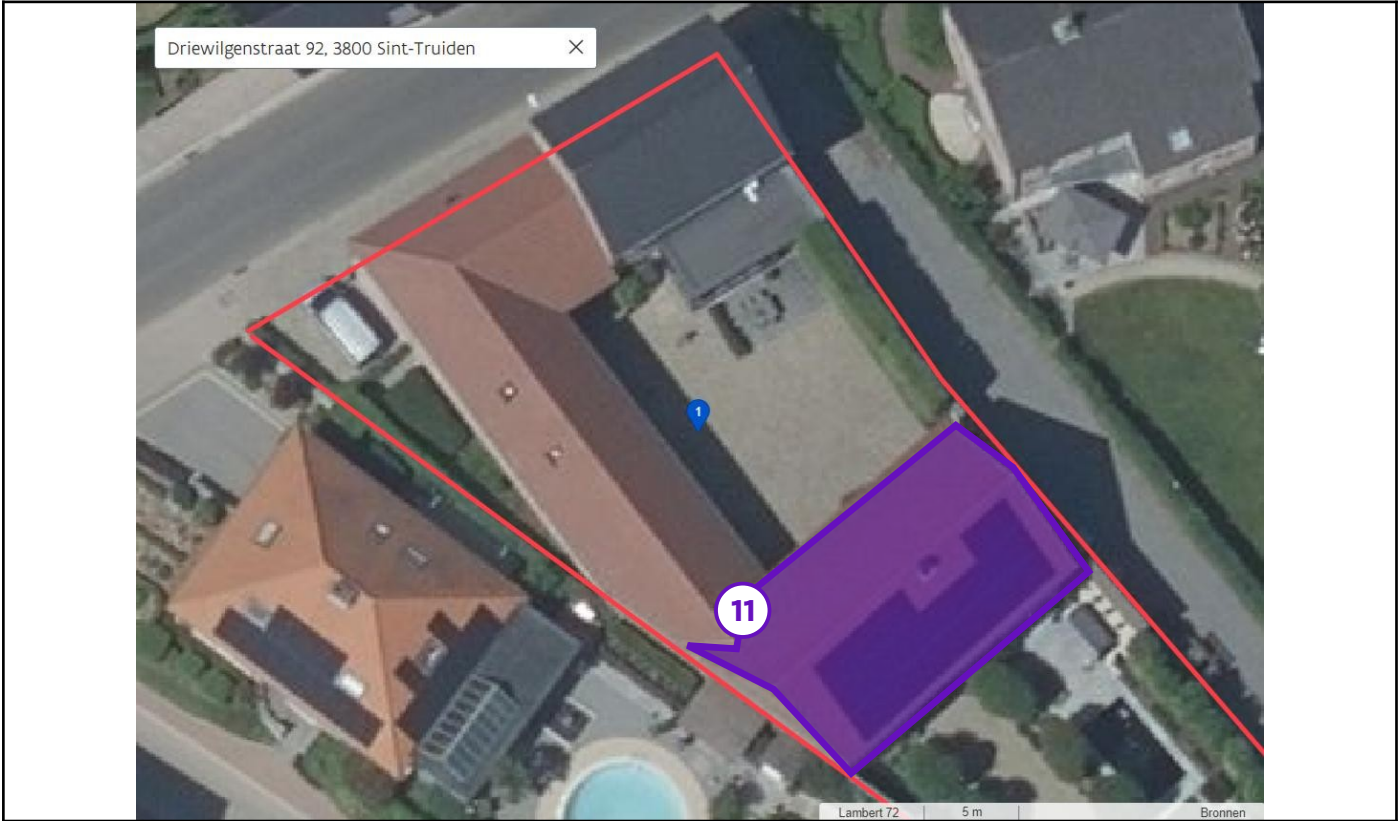
### Plan 3.1: Detail woonhuis Geopunt 2023

| Beschrijving | Type | Actie |
|---|---|---|
| 11. Zolderruimte en dak poolhouse | Advies | - |

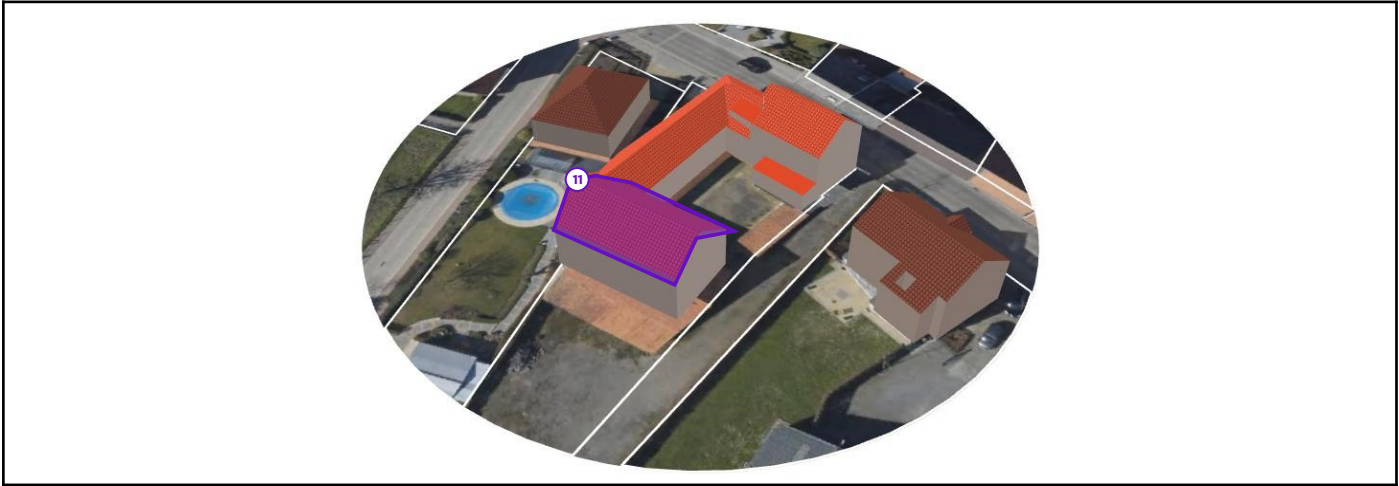
## Plan 3.2: 3D impressie LA

| Beschrijving | Type | Actie |
|---|---|---|
| 11. Zolderruimte en dak poolhouse | Advies | - |
