# Asbestinventarisatetest

Driewilgenstraat 92, 3800 Sint-Truiden

Attestnummer : **20240827-000009.000**

Uitgegeven op : **27.08.2024**

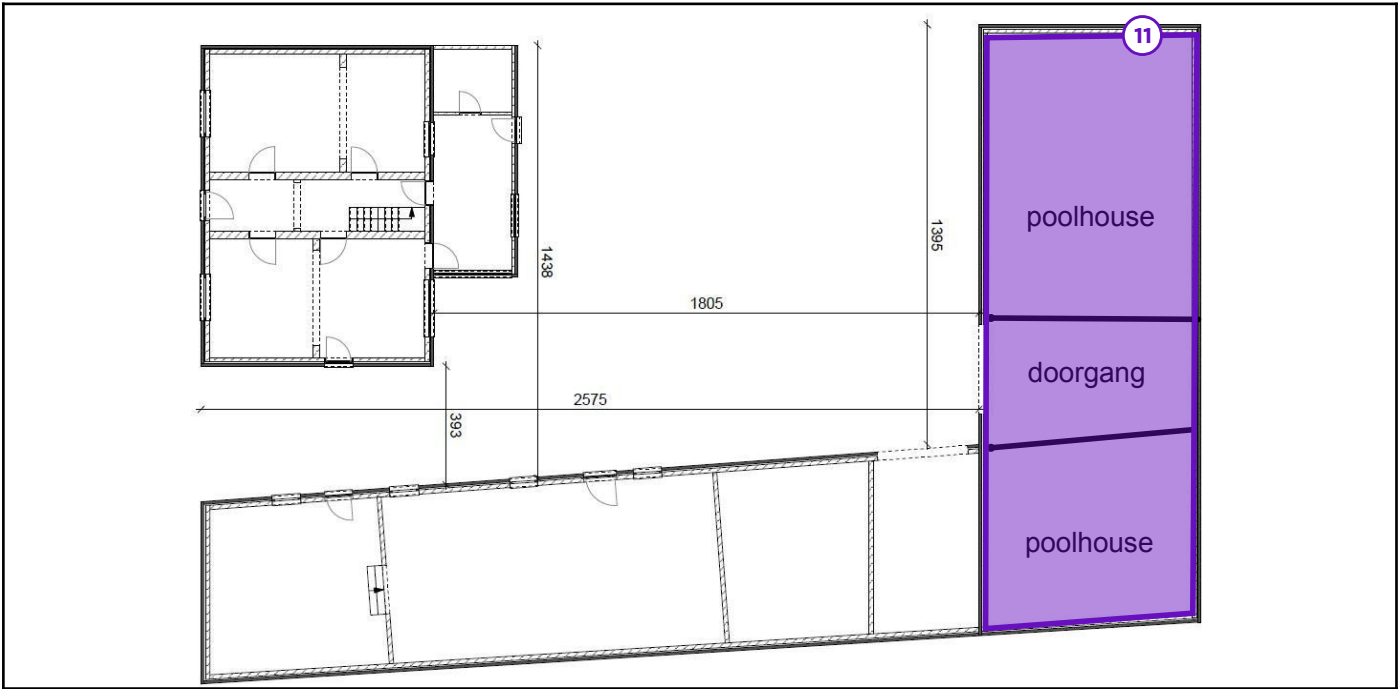
### Plan 3.3: Woonhuis en bijgebouwen

| Beschrijving | Type | Actie |
|---|---|---|
| 11. Zolderruimte en dak poolhouse | Advies | - |

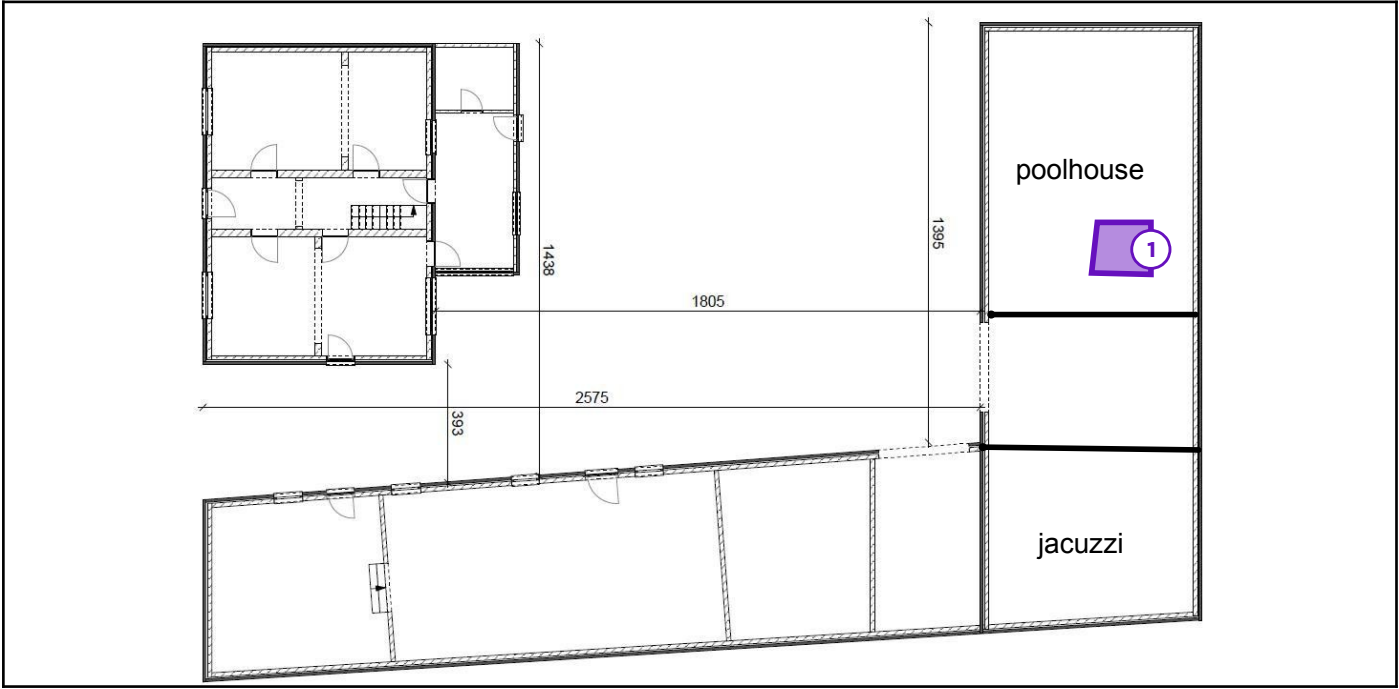
### Plan 3.4: Woonhuis en bijgebouwen

| Beschrijving | Type | Actie |
|---|---|---|
| 1. Haard poolhouse | Advies | - |

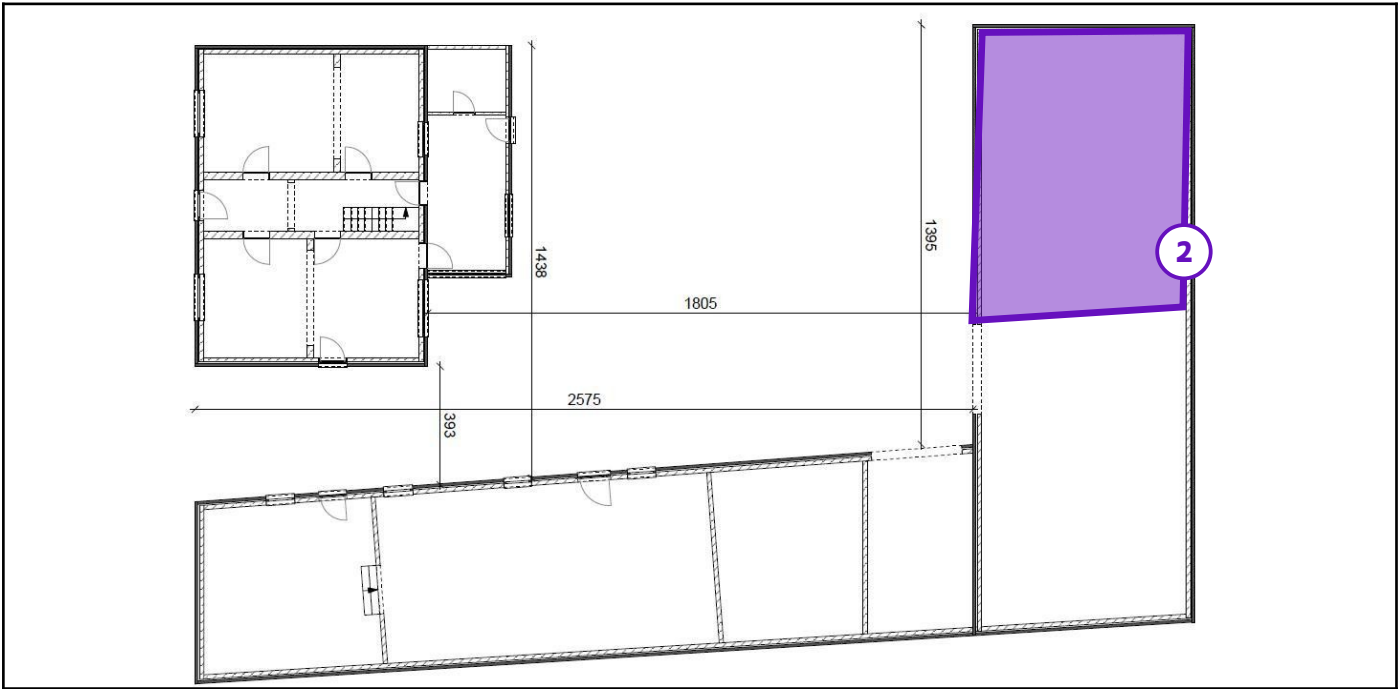
# Plan 3.5: Woonhuis en bijgebouwen

| Beschrijving | Type | Actie |
|---|---|---|
| 2. Poolhouse - recente renovatie | Advies | - |

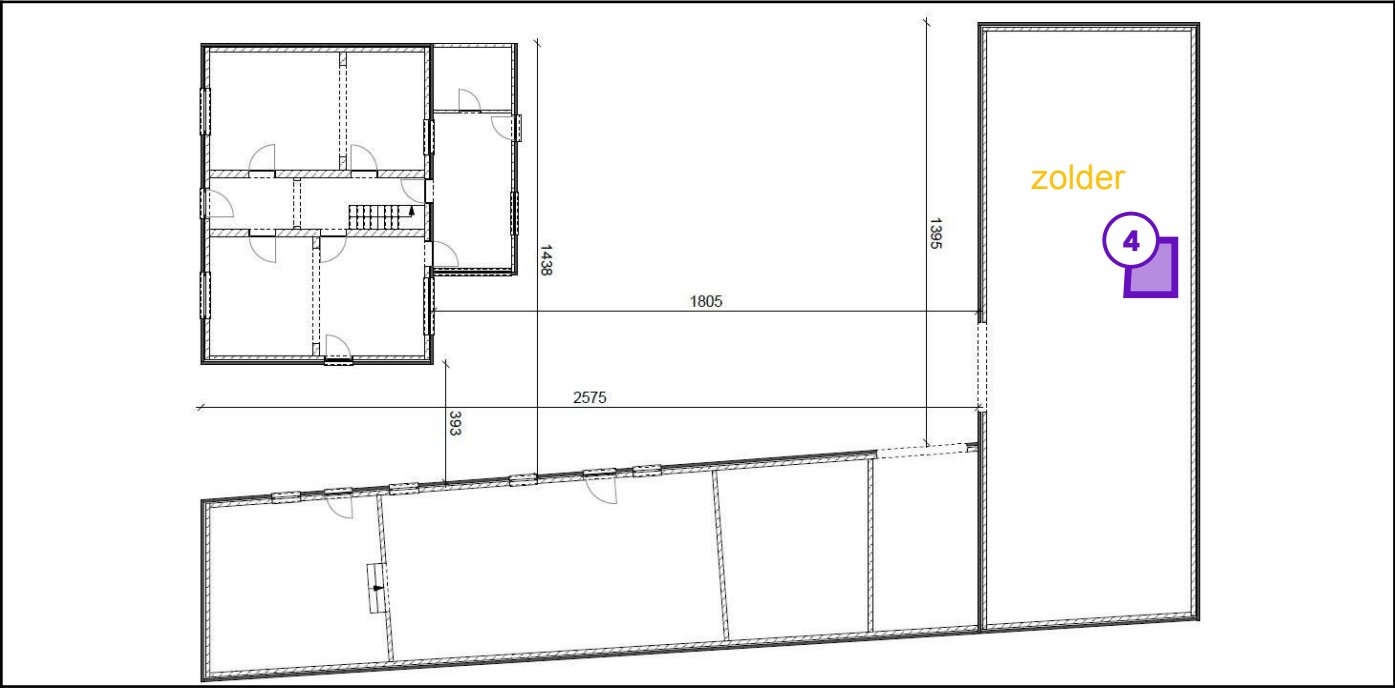
## Plan 3.6: Woonhuis en bijgebouwen

| Beschrijving | Type | Actie |
|---|---|---|
| 4. Leien - stock | Advies | - |
