# Asbestinventarisatetest

Kruishuisstraat 108, 2300 Turnhout

Attestnummer : 20240925-000199.000

Uitgegeven op : 25.09.2024

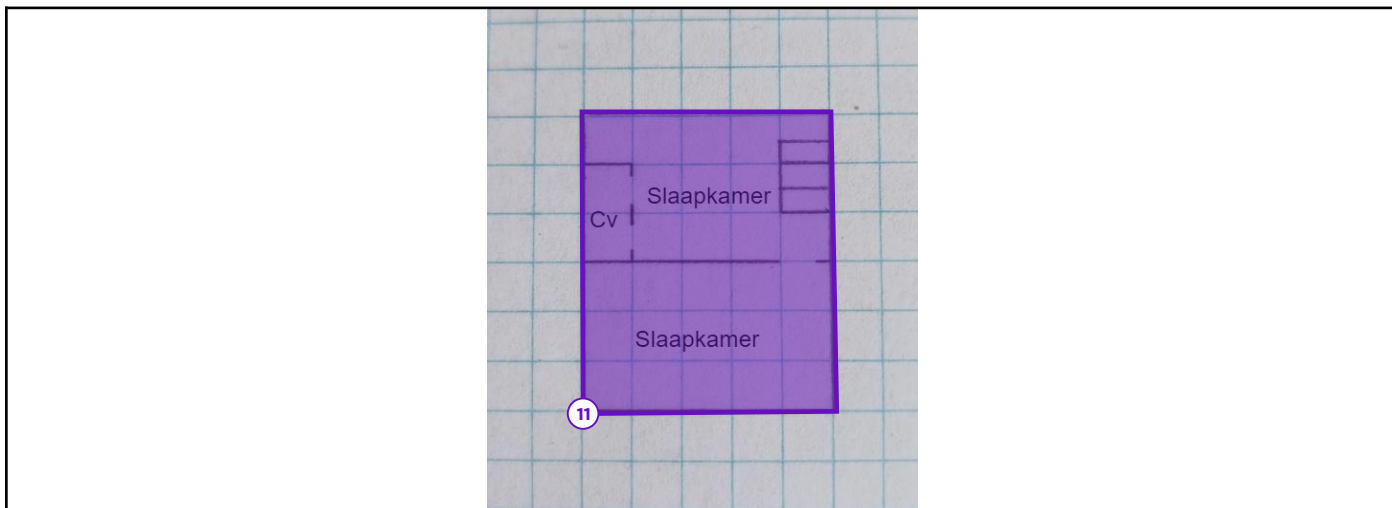
## Plan 1.4: Zolderverdieping

Beschrijving	Type	Actie
11. Onderdak	Advies	-

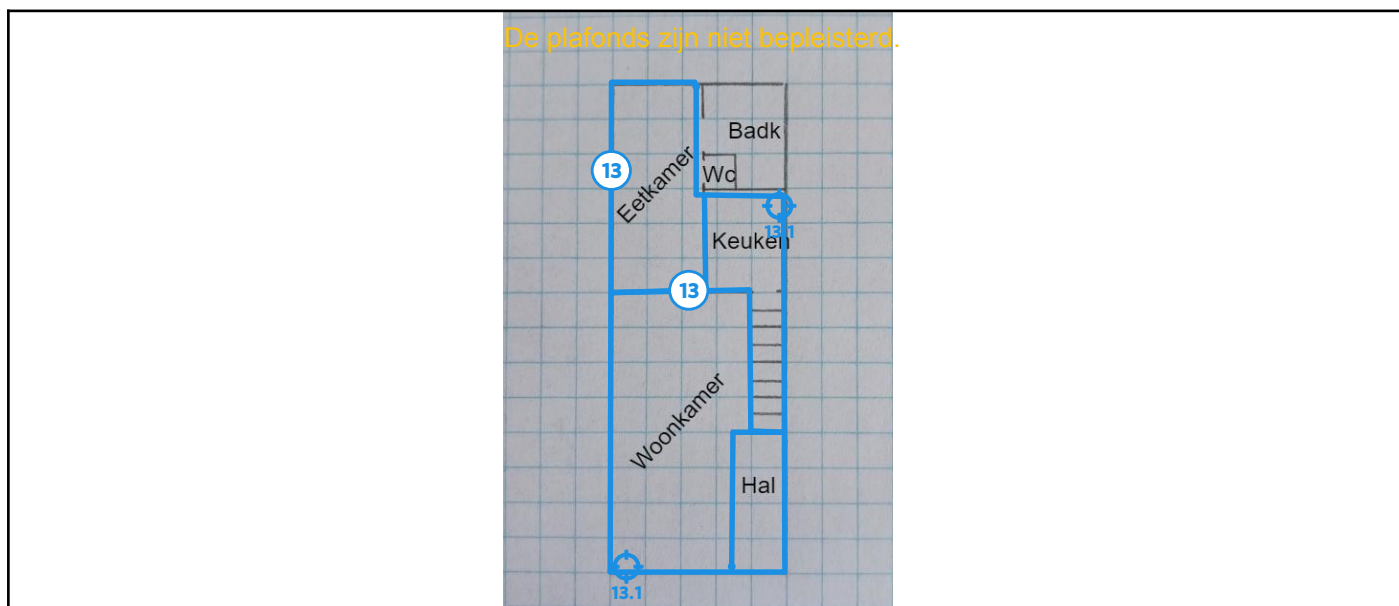
## Plan 1.8: Gelijkvloers

Beschrijving	Type	Actie
8. Plafonds: niet bepleisterd	Advies	-
13. Pleisterwerk muren	Geen asbest	-
13.1 Code: 1	Mengmonster	-

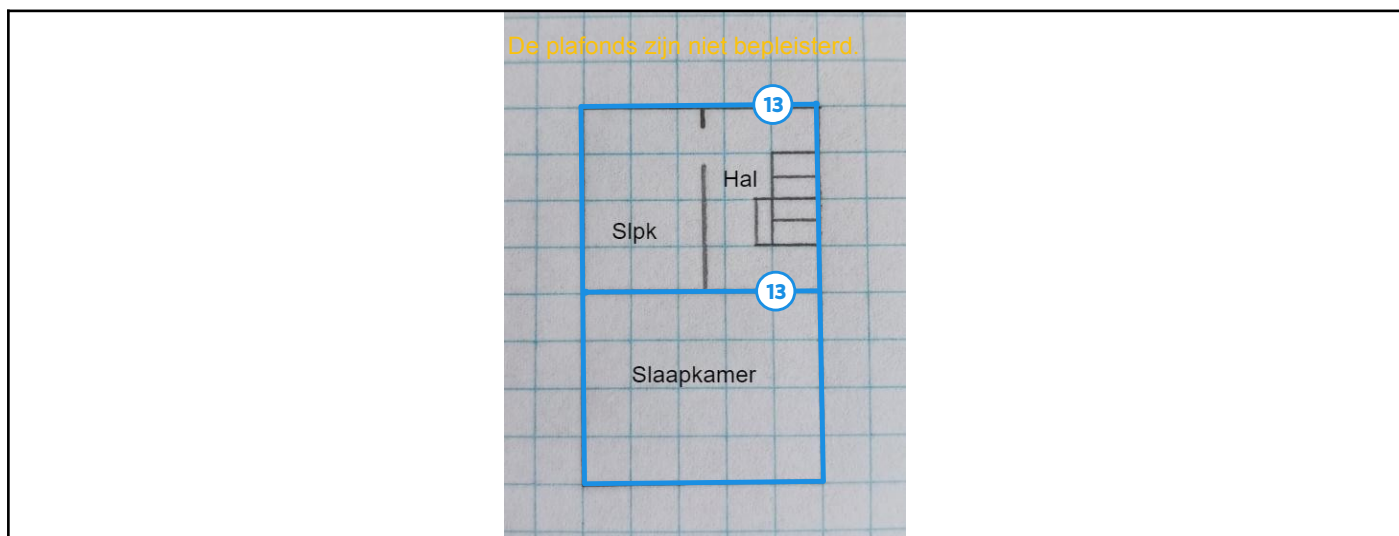
## Plan 1.9: Eerste verdieping

Beschrijving	Type	Actie
8. Plafonds: niet bepleisterd	Advies	-
13. Pleisterwerk muren	Geen asbest	-

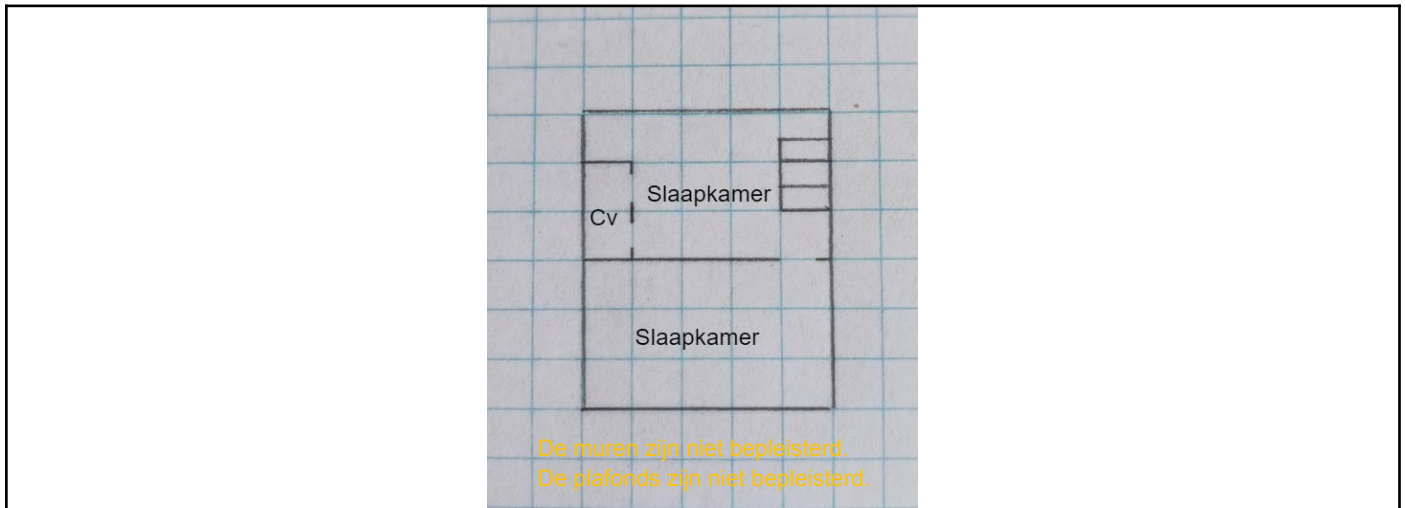
## Plan 1.10: Zolderverdieping

Beschrijving	Type	Actie
8. Plafonds: niet bepleisterd	Advies	-
13. Pleisterwerk muren	Geen asbest	-

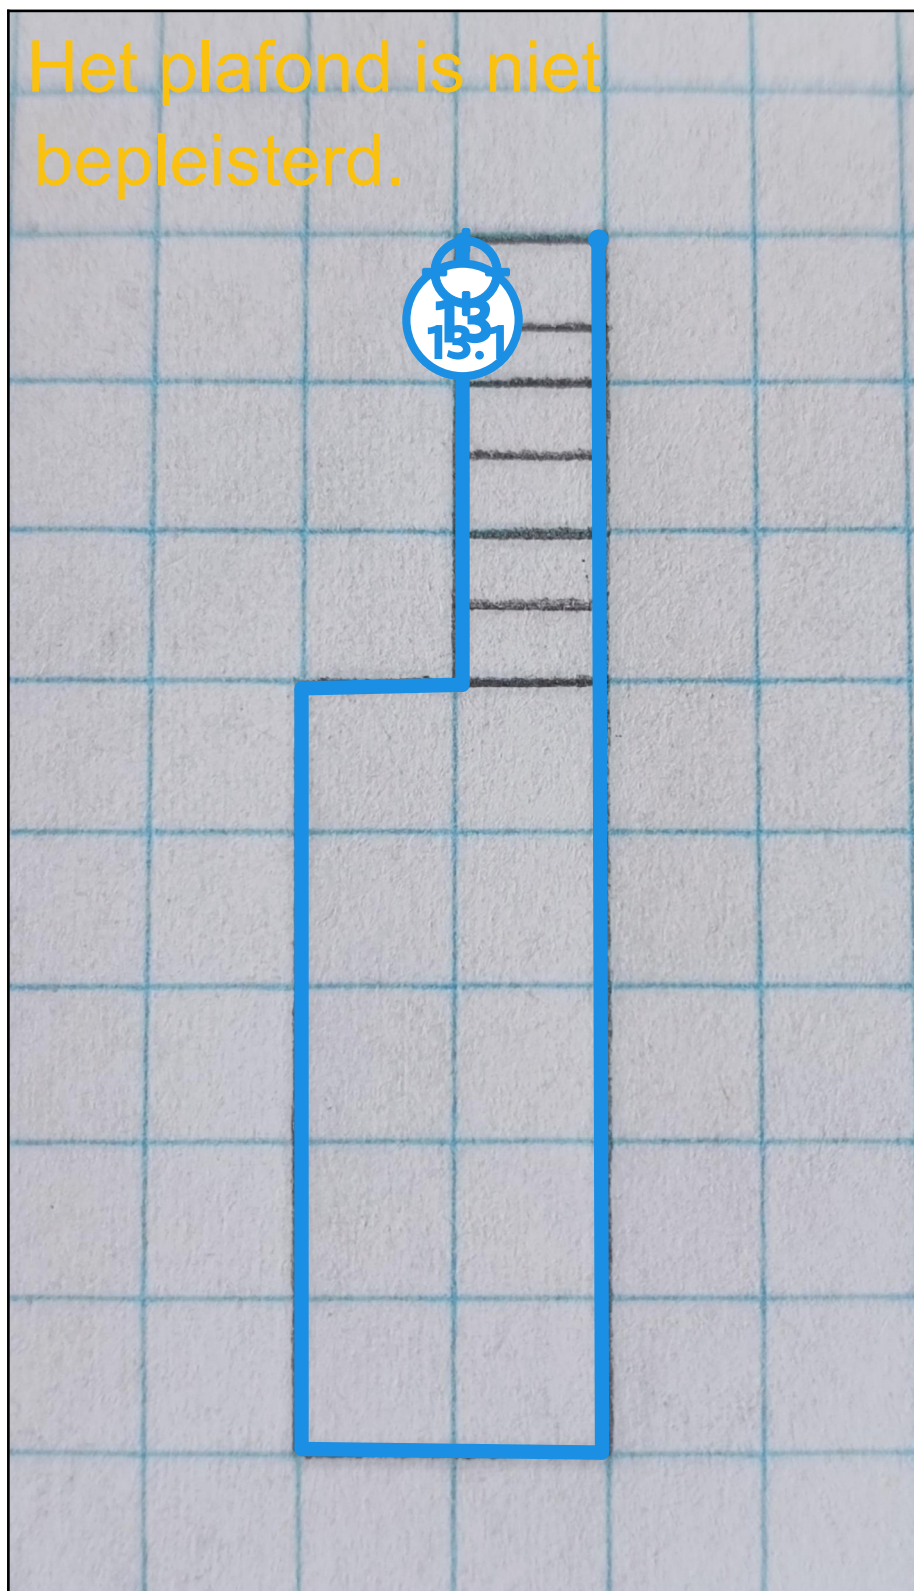
## Plan 1.11: Kelder

8. Plafonds: niet bepleisterd	Advies	-
13. Pleisterwerk muren	Geen asbest	-
13.1 Code: 1	Mengmonster	-

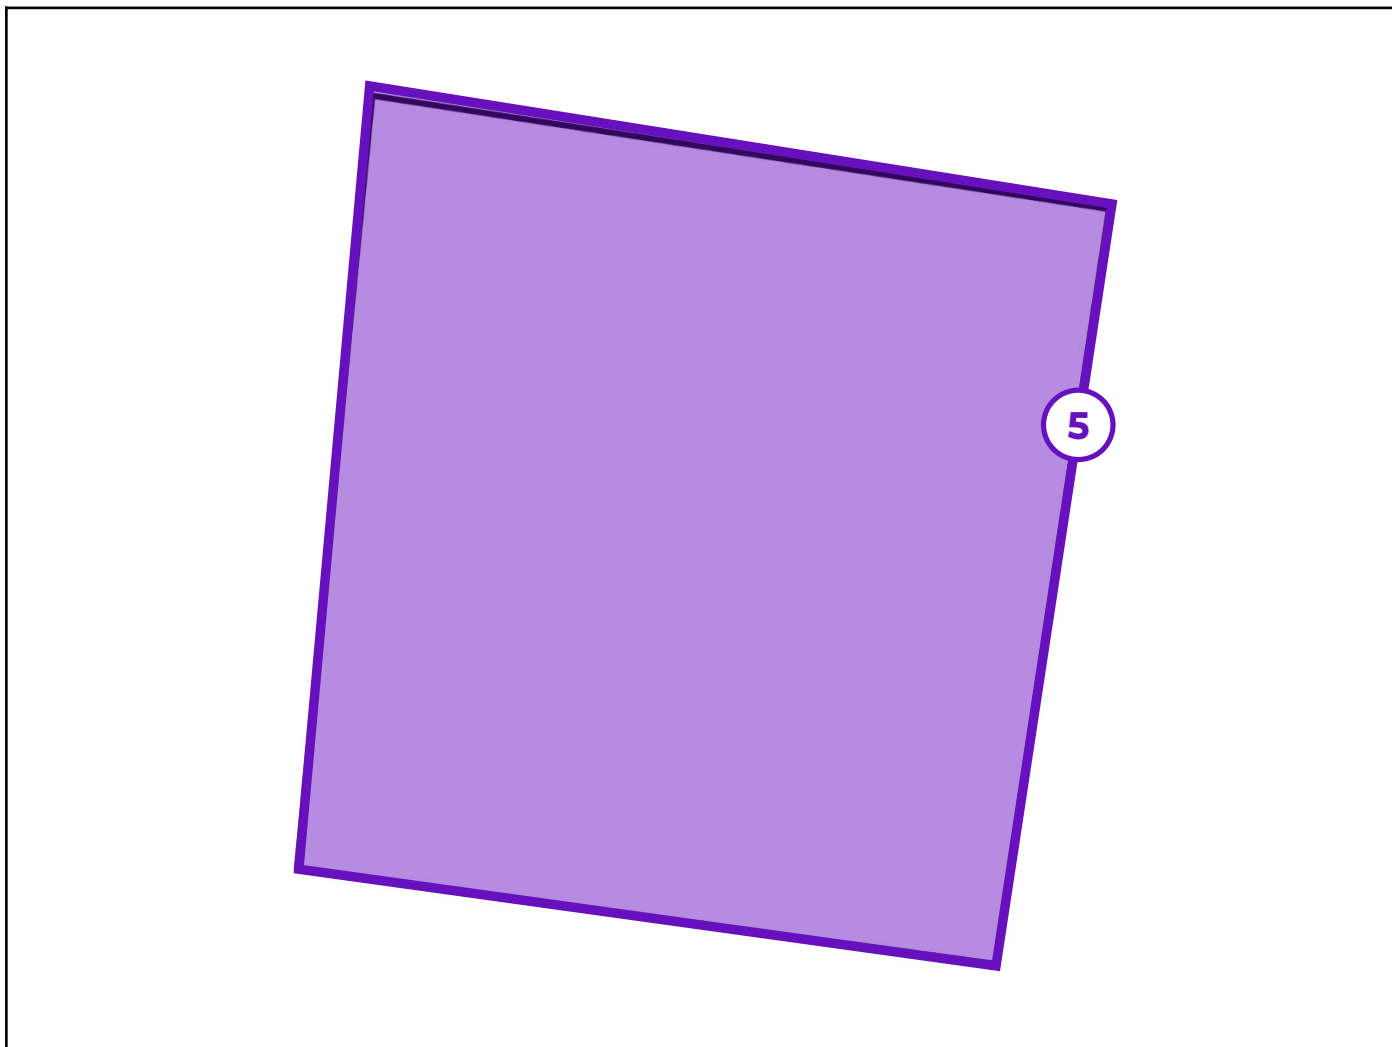
## Plan 2.1: Tuinberging plan

Beschrijving	Type	Actie
5. Tuinberging	Advies	-
