# Asbestinventarisatetest

Schorissesteenweg 9, 9600 Ronse

Attestnummer : 20231130-000438.000

Uitgegeven op : 30.11.2023

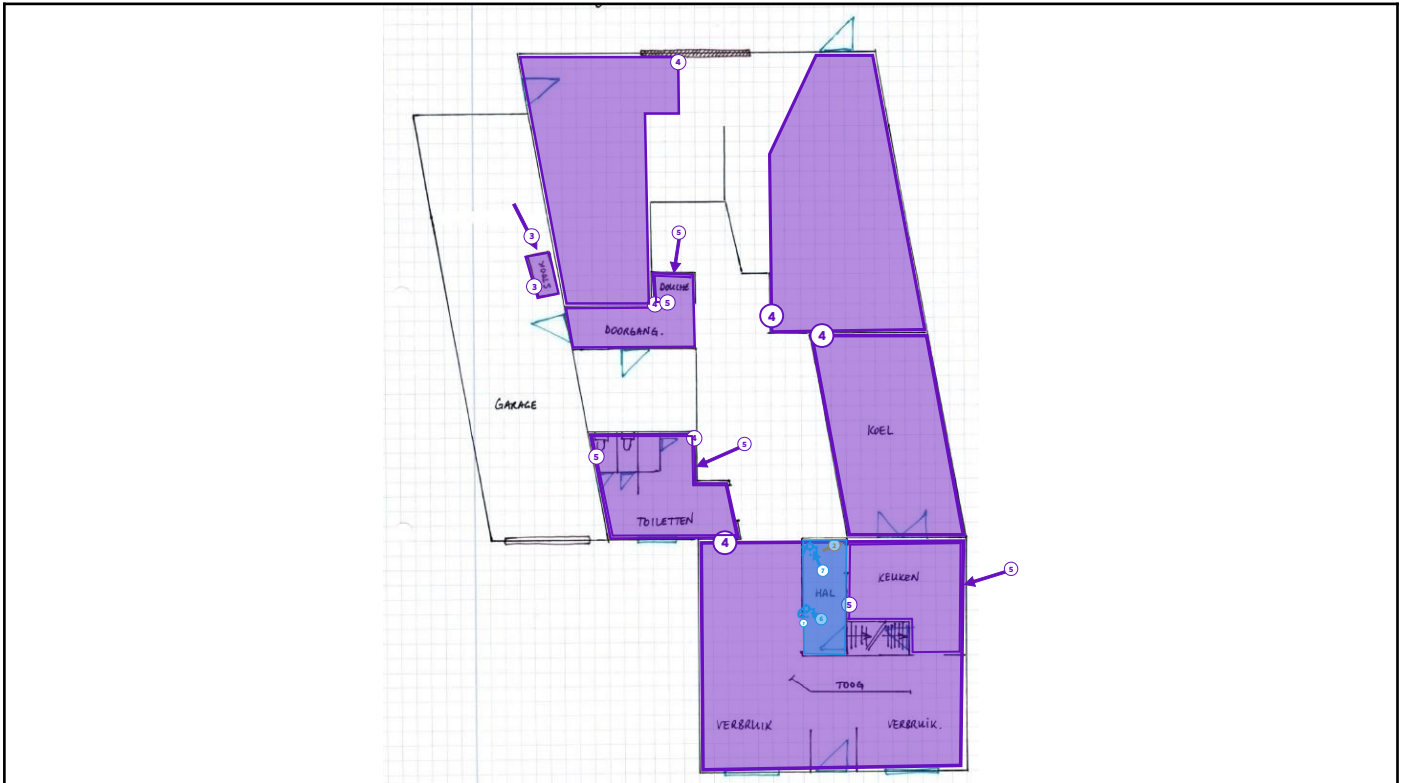
# Plan 1.1: Ronse - Schorisse Steenweg 9 - Gelijkvloers

Beschrijving	Type	Actie
2. Bakeliet	Asbestmateriaal	<a href="#">Verwijderen</a>
3. Stookinstallatie	Advies	-
4. Hechtingslaag vloertegels	Advies	-
5. Hechtingslaag wandtegels	Advies	-
6. Pleisterwerk Muren	Geen asbest	-
6.1 Code: MM01	Mengmonster	-
7. Pleisterwerk Plafond	Geen asbest	-
7.1 Code: MM02	Mengmonster	-

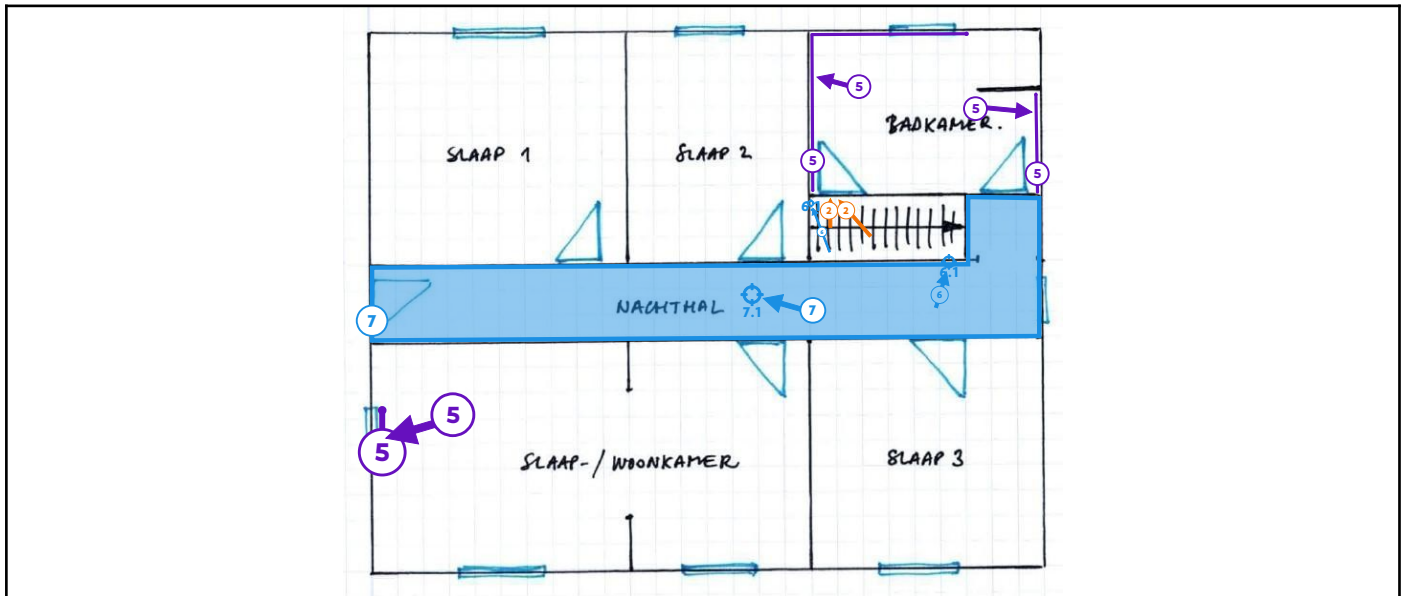
## Plan 1.2: Ronse - Schorisse Steenweg 9 - 1e Verdieping

Beschrijving	Type	Actie
2. Bakeliet	Asbestmateriaal	<a href="#">Verwijderen</a>
5. Hechtingslaag wandtegels	Advies	-
6. Pleisterwerk Muren	Geen asbest	-
6.1 Code: MM01	Mengmonster	-
7. Pleisterwerk Plafond	Geen asbest	-
7.1 Code: MM02	Mengmonster	-

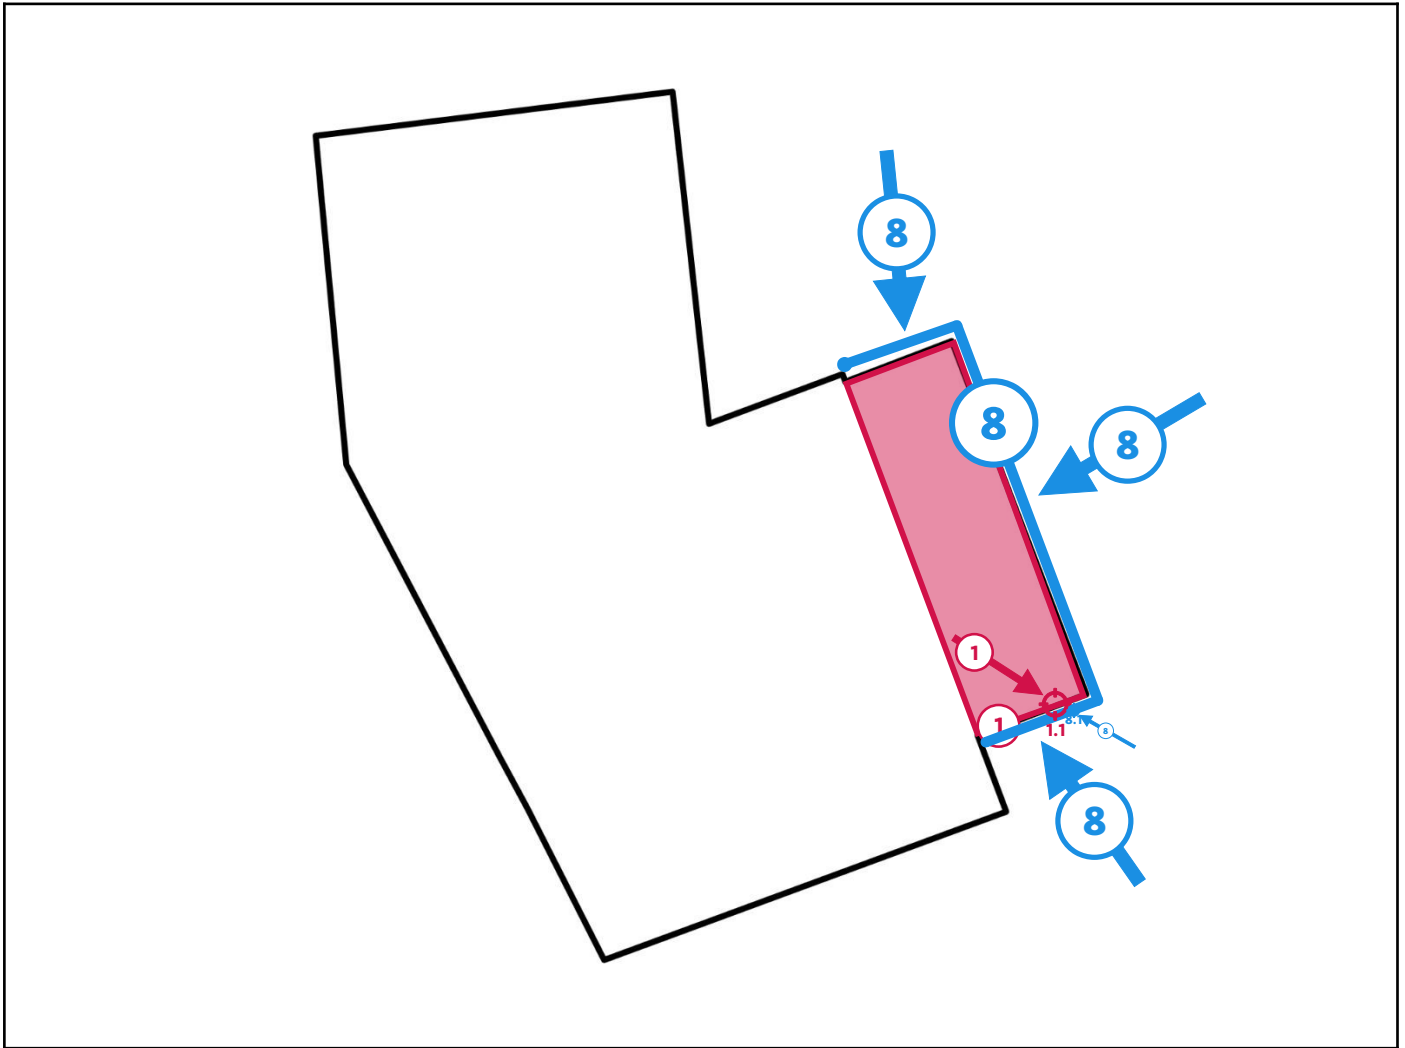
## Plan 1.6: Hoofdgebouw plan

Beschrijving	Type	Actie
1. Golfplaten (garage)	Asbestmateriaal	Dringend verwijderen
1.1 Code: PM02	Puntmonster	-
8. Stormplaat Garage	Geen asbest	-
8.1 Code: PM01	Puntmonster	-
