# Asbestinventarisatetest

Provinciebaan 101, 3110 Rotselaar

Attestnummer : **20240806-000134.000**

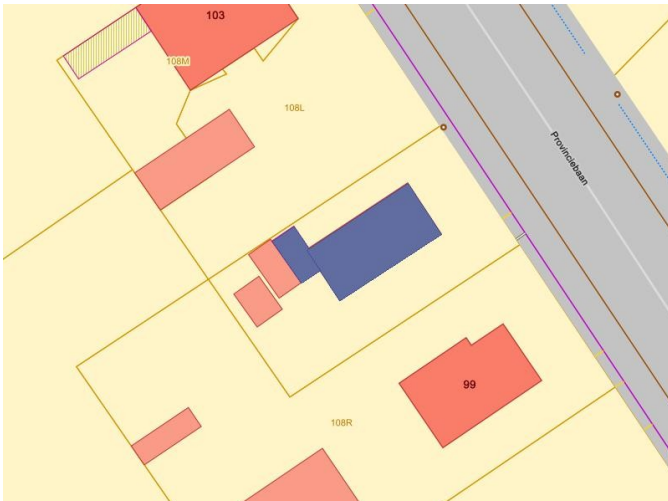
## Zone 1: Hoofdgebouw

**3 Asbestmaterialen**

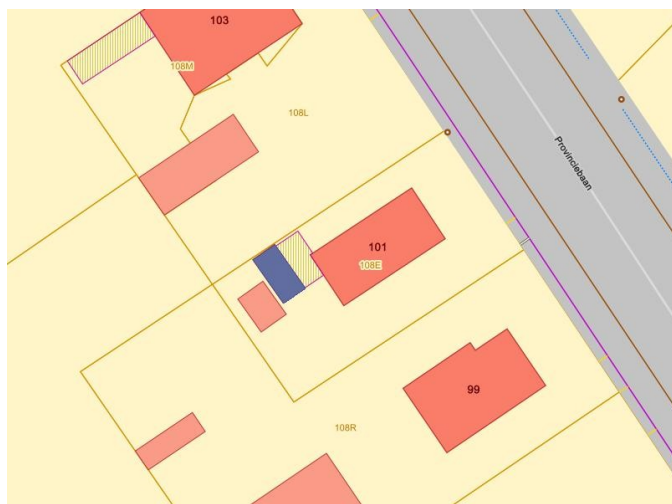
## Zone 2: Garage

- 0 Asbestmaterialen
- 0 Beperkingen
- 0 Uitsluitingen
- 0 Roerende goederen
- 0 Puin, steenslag, (water)bodem
- 0 Adviezen
- 0 Geen asbest

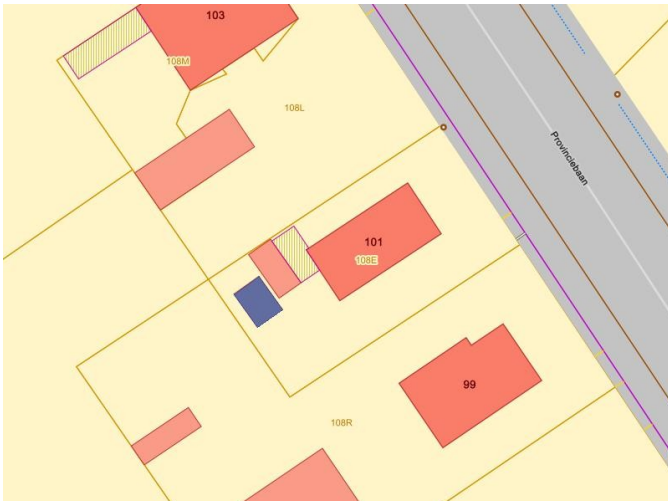
## Zone 3: Tuinhuis

- 0 Asbestmaterialen
- 0 Beperkingen
- 0 Uitsluitingen
- 0 Roerende goederen
- 0 Puin, steenslag, (water)bodem
- 0 Adviezen
- 1 **Geen asbest**
