# Asbestinventarisatetest

Waregemsesteenweg 121, 9770 Kruisem

Attestnummer : 20231002-000257.000

Uitgegeven op : 02.10.2023

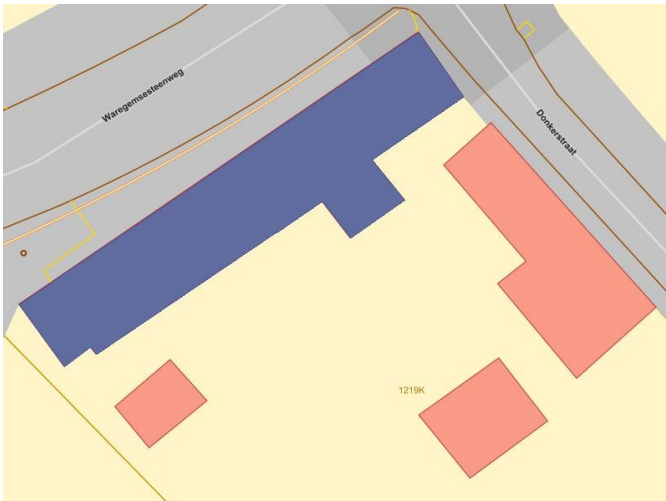
## Zone 1: Hoofdgebouw

- 5 Asbestmaterialen**
- 0 Beperkingen
- 0 Uitsluitingen
- 0 Roerende goederen
- 0 Puin, steenslag, (water)bodem
- 0 Adviezen
- 1 Geen asbest**

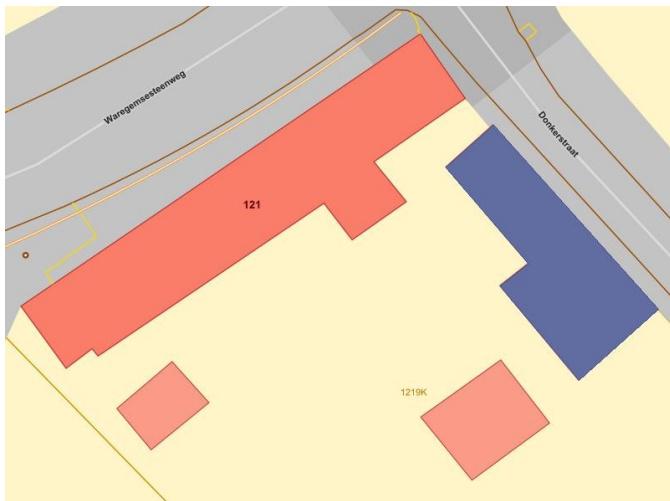
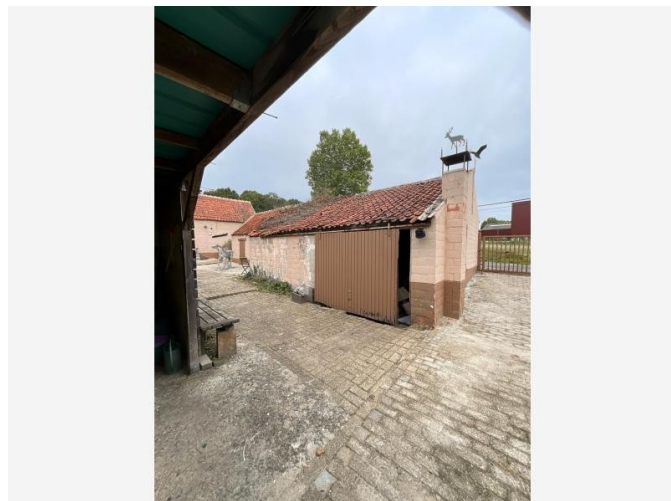
## Zone 2: Bijgebouw

### 2 Asbestmaterialen

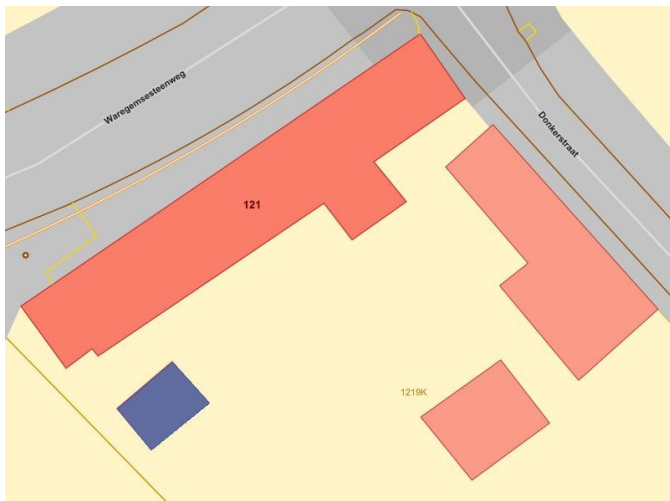
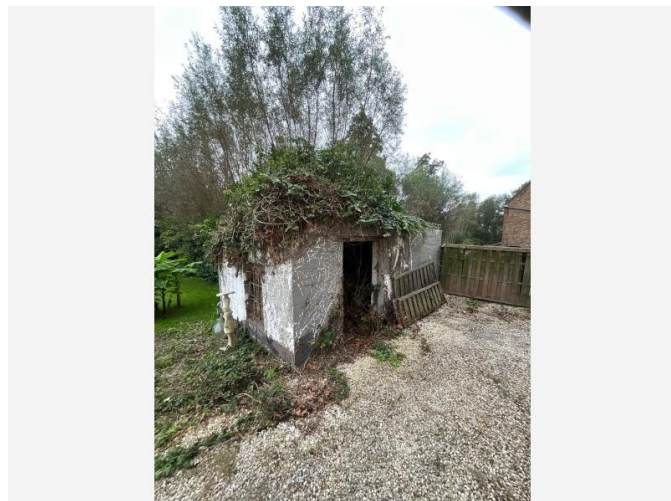
## Zone 3: Bijgebouw

- 0 Asbestmaterialen
- 0 Beperkingen
- 0 Uitsluitingen
- 0 Roerende goederen
- 0 Puin, steenslag, (water)bodem
- 0 Adviezen
- 0 Geen asbest

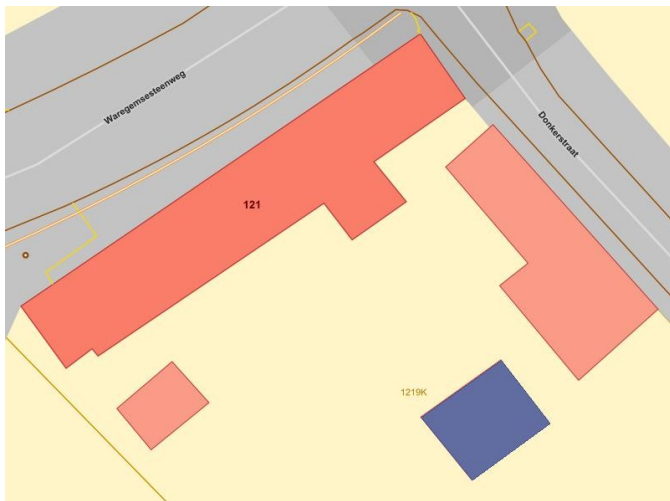
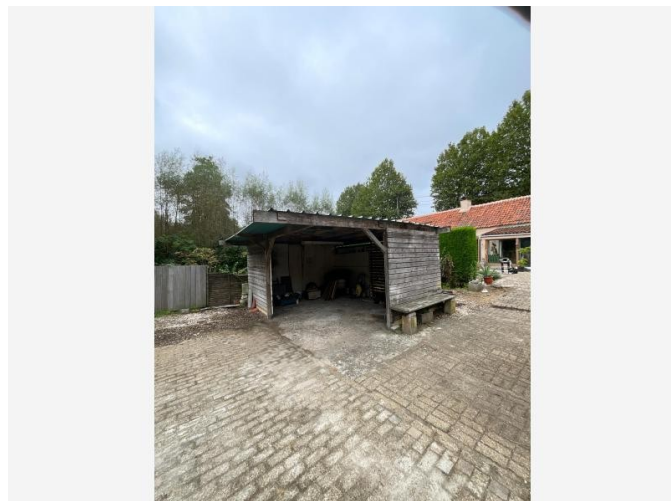
## Zone 4: Bijgebouw

### 1 Asbestmateriaal
