# Asbestinventarisatetest

Guillaumestraat 47, 9220 Hamme

Attestnummer : 20250429-000509.000

**Niet-asbestveilig**

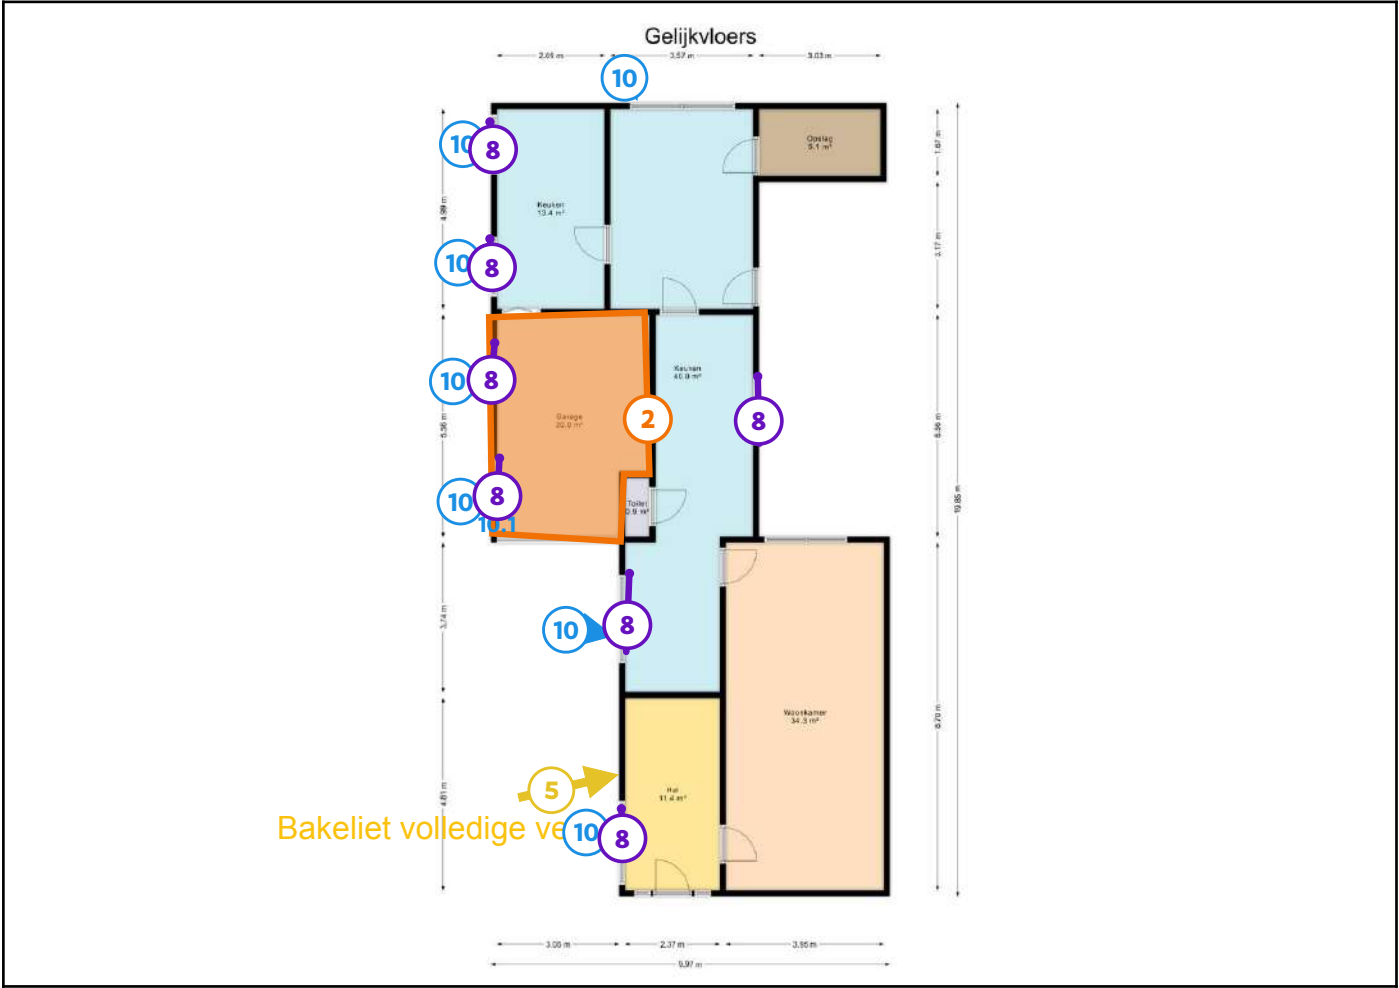
# Plan 1.1: Grondplan gelijkvoers

| Beschrijving | Type | Actie |
|---|---|---|
| 10.1 Code: MM03 | Puntmonster | - |

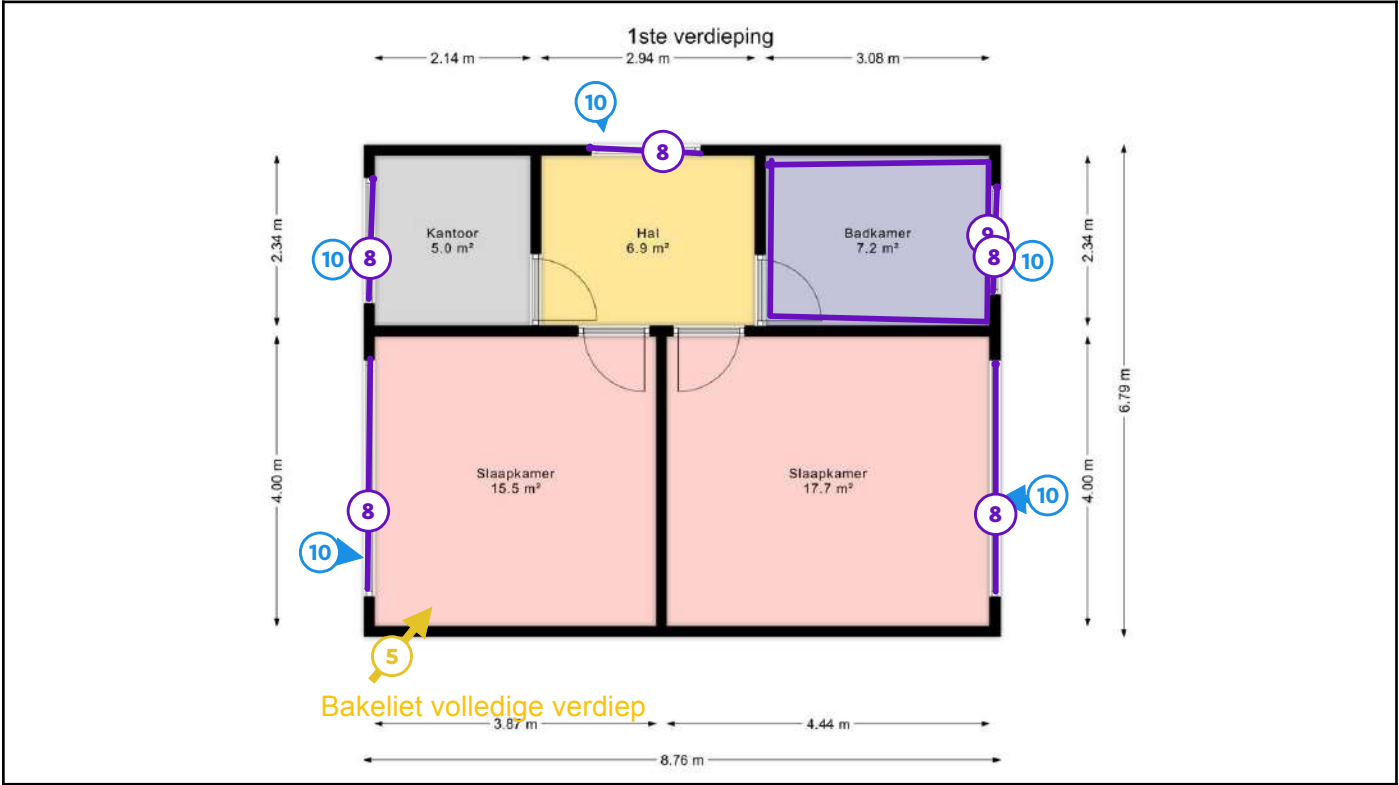
# Plan 1.2: Grondplan eerste verdiep

| Beschrijving | Type | Actie |
|---|---|---|
| 10. *Mastiek Beglazing houten raam | Geen asbest | - |

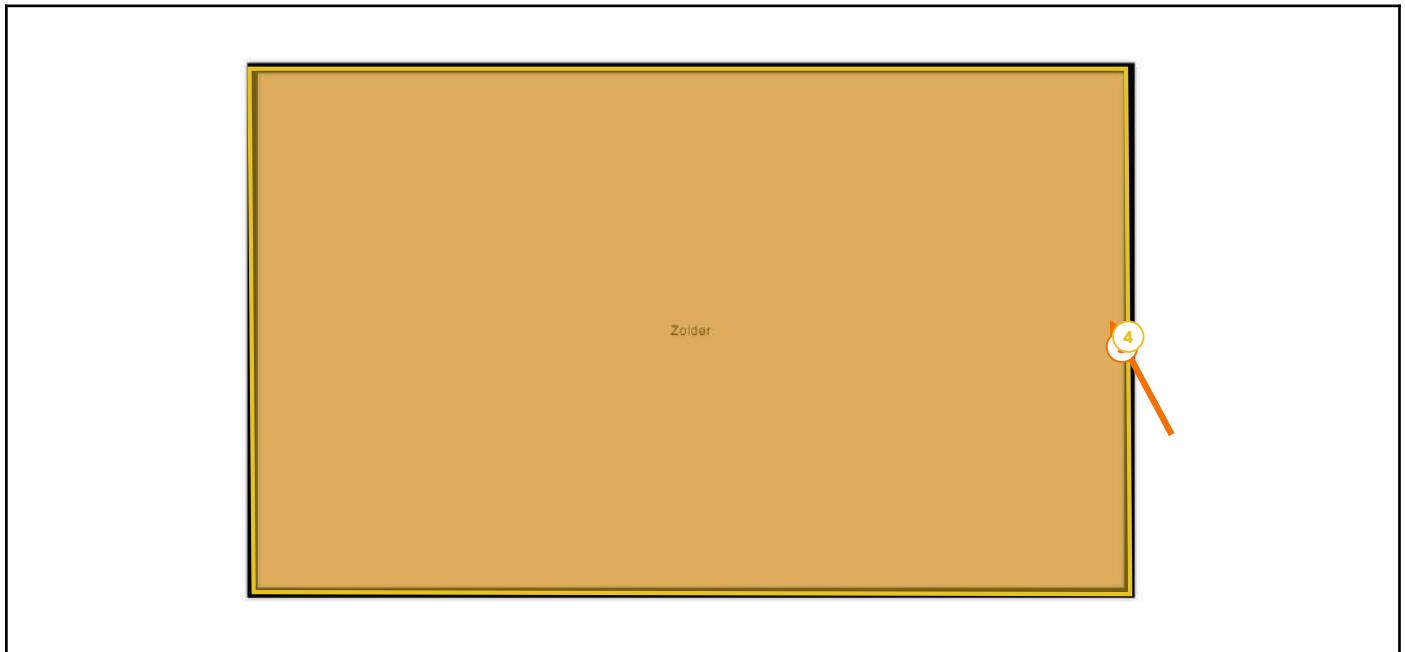
## Plan 1.3: Grondplan zolder

| Beschrijving | Type | Actie |
|---|---|---|
| 4. **Onderdak woning - geen staalname - geen stootvaste bescherming | Asbestmateriaal | Zorgvuldig beheren |

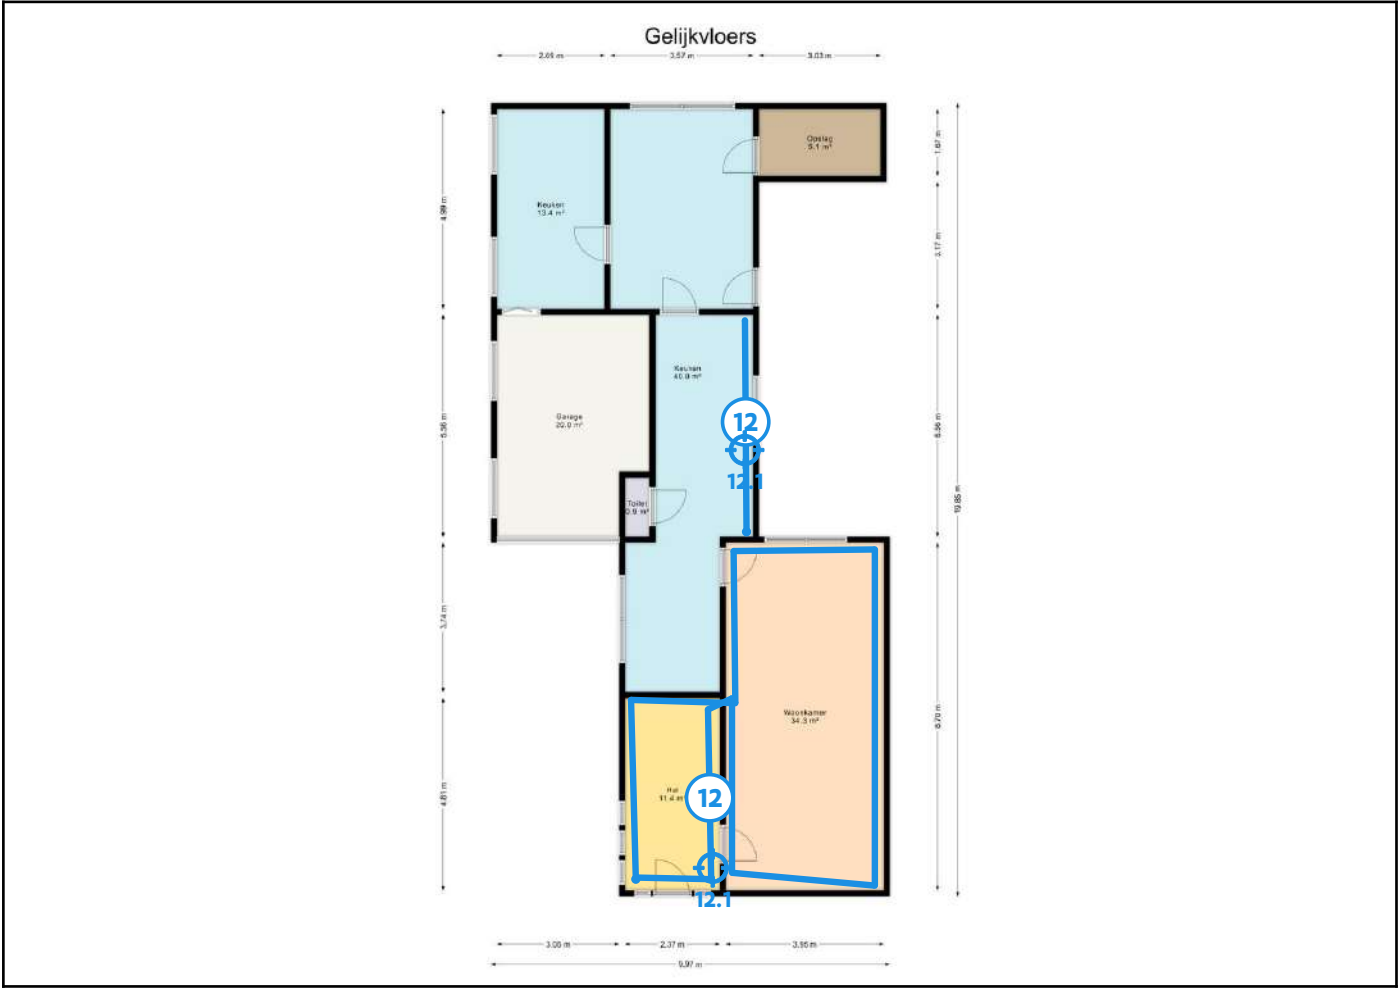
# Plan 1.4: Grondplan gelijkvoers muren

| Beschrijving | Type | Actie |
|---|---|---|
| 12.1 Code: MM01 | Mengmonster | - |

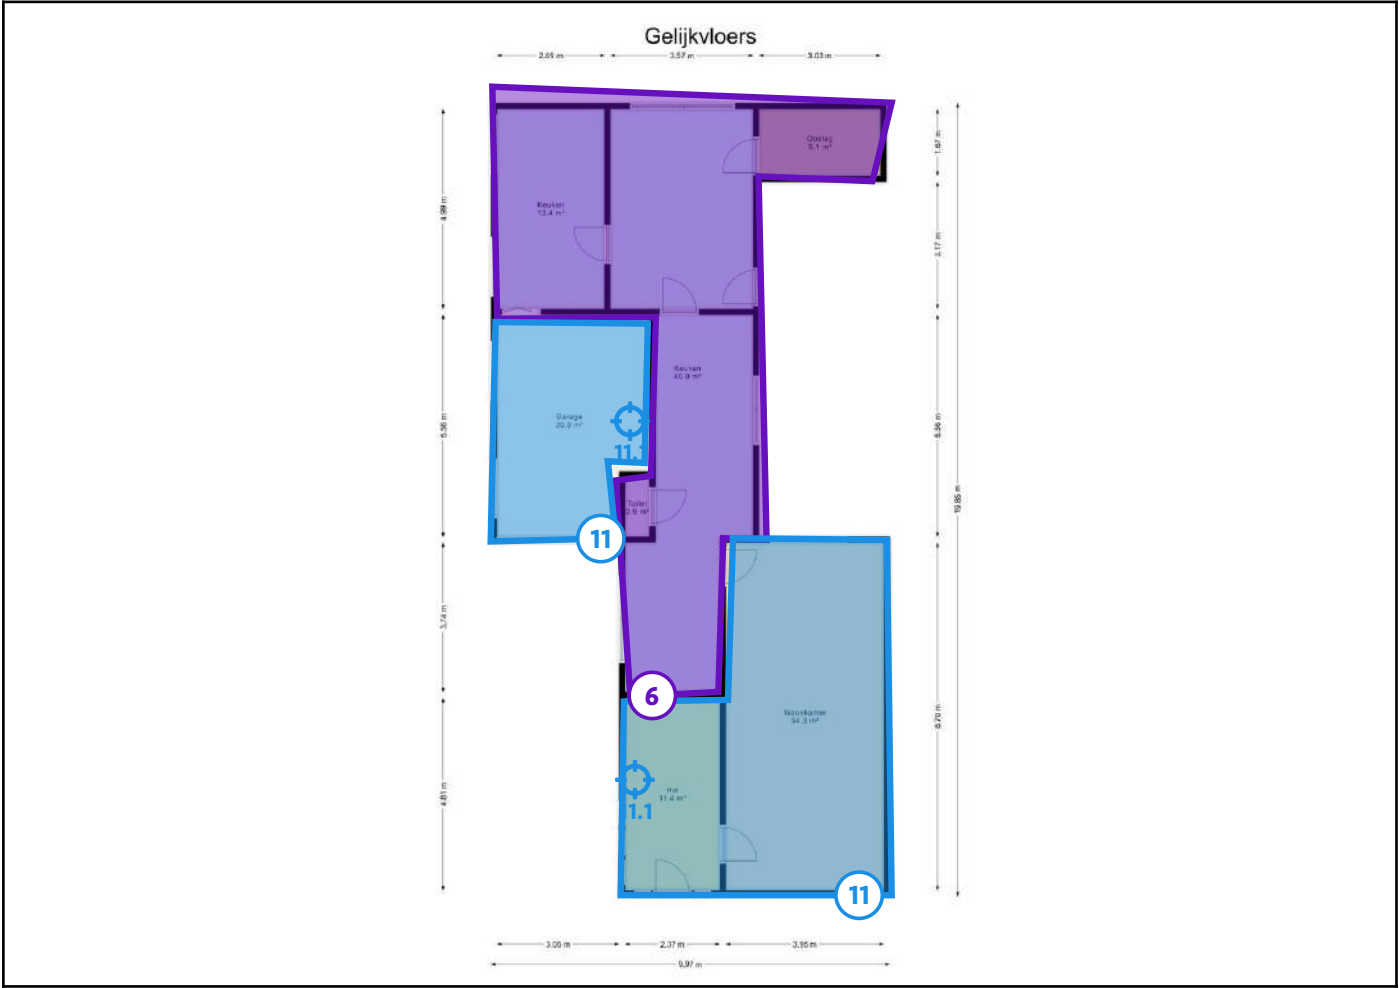
# Plan 1.5: Grondplan gelijkvoers plafond

| Beschrijving | Type | Actie |
|---|---|---|
| 11.1 Code: MM02 | Mengmonster | - |

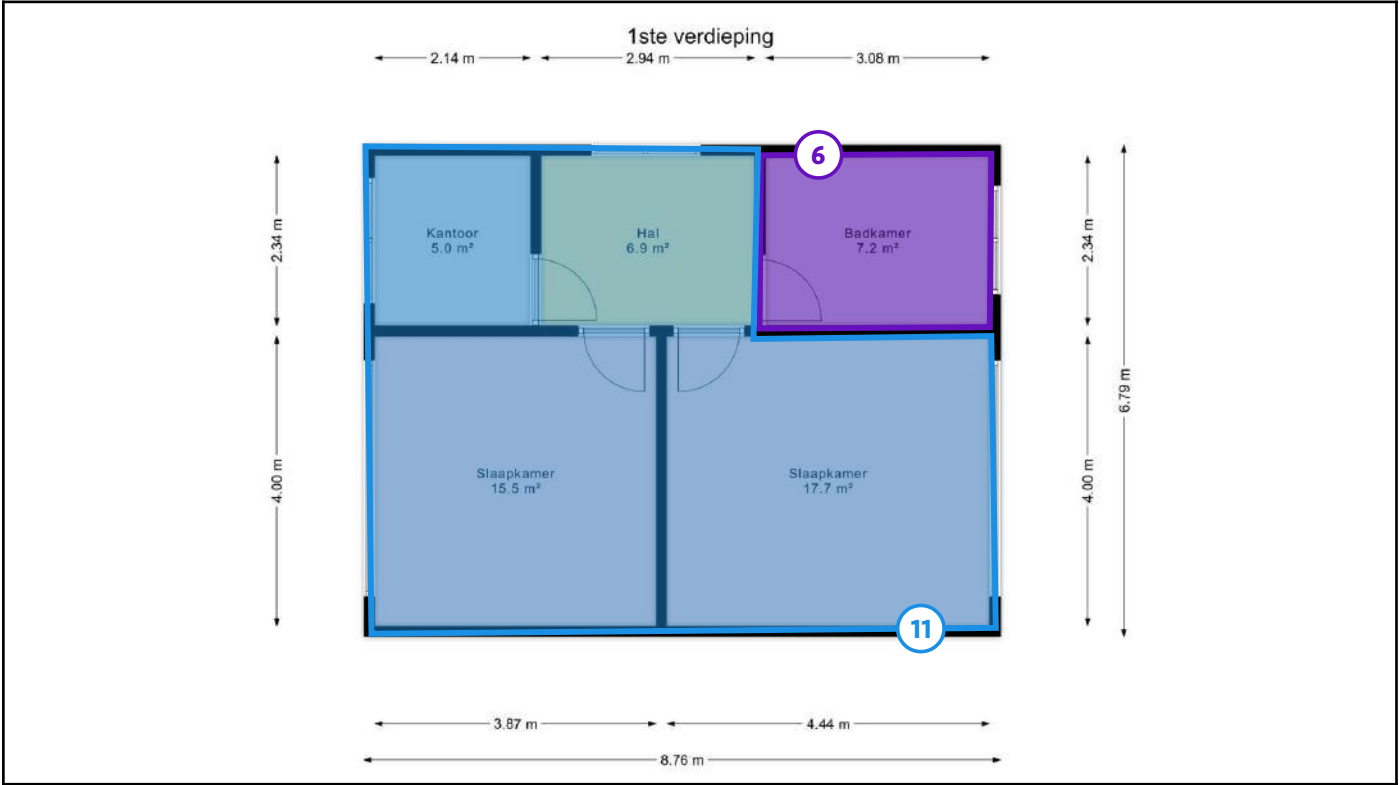
# Plan 1.6: Grondplan eerste verdiep plafond

| Beschrijving | Type | Actie |
|---|---|---|
| 11. Pleisterwerk plafonds | Geen asbest | - |

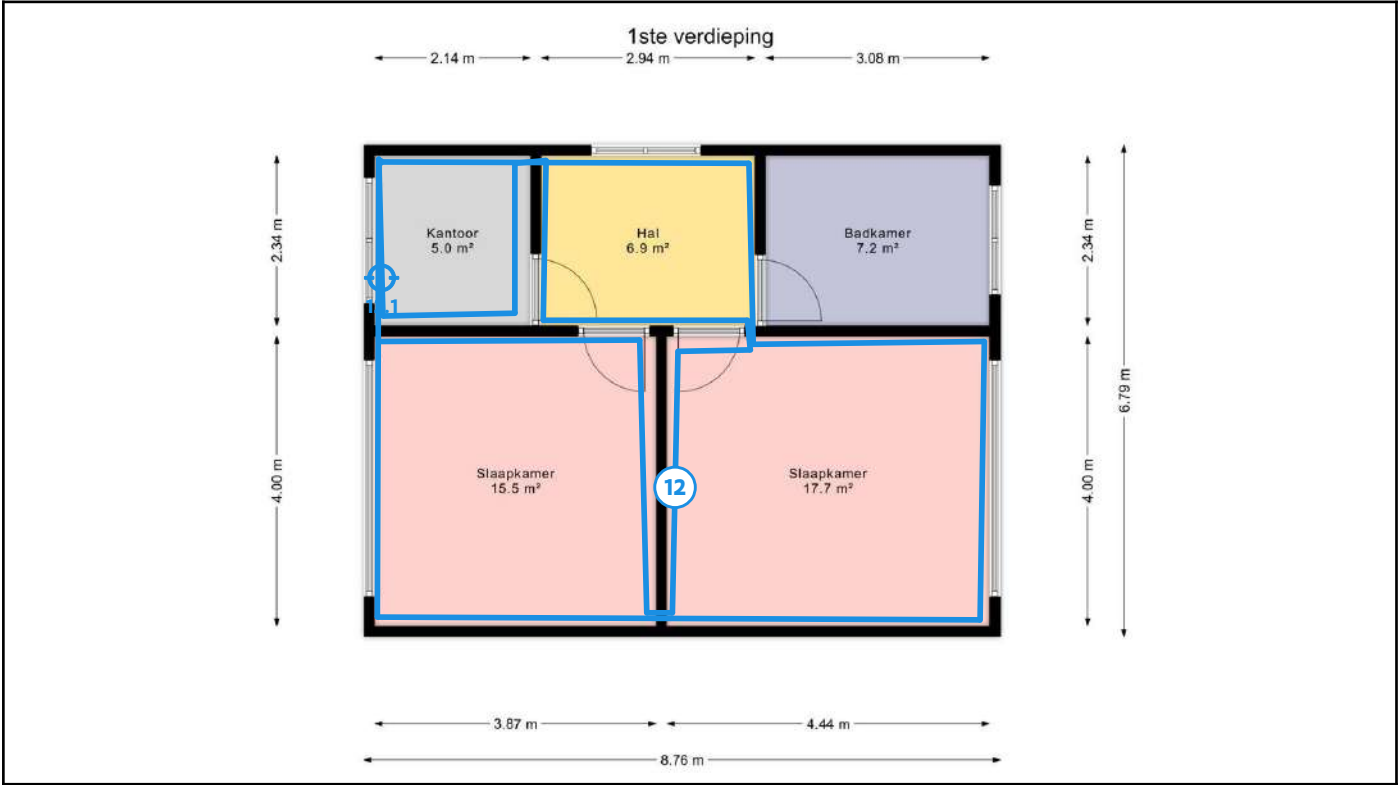
# Plan 1.7: Grondplan eerste verdiep muur

| Beschrijving | Type | Actie |
|---|---|---|
| 12.1 Code: MM01 | Mengmonster | - |

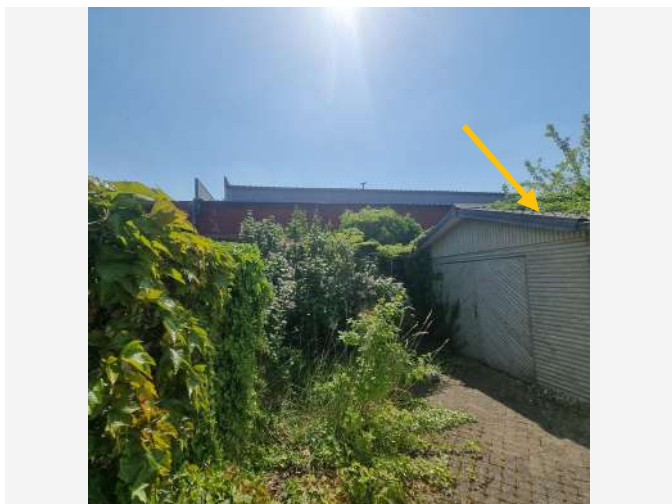
| Identificatiemethode | Vaststelling & expertise (niet-asbestverdacht) |

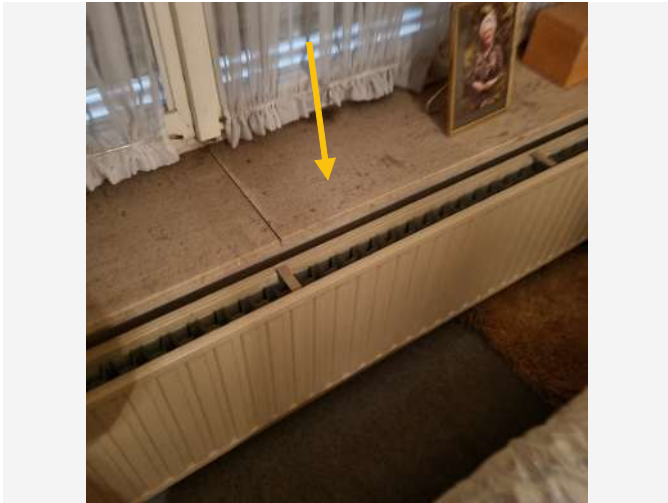
| Identificatiemethode | Vaststelling & expertise (niet-asbestverdacht) |
