# Asbestinventarisatetest

Kerkstraat 101, 9120 Beveren

Attestnummer : 20241219-000280.002

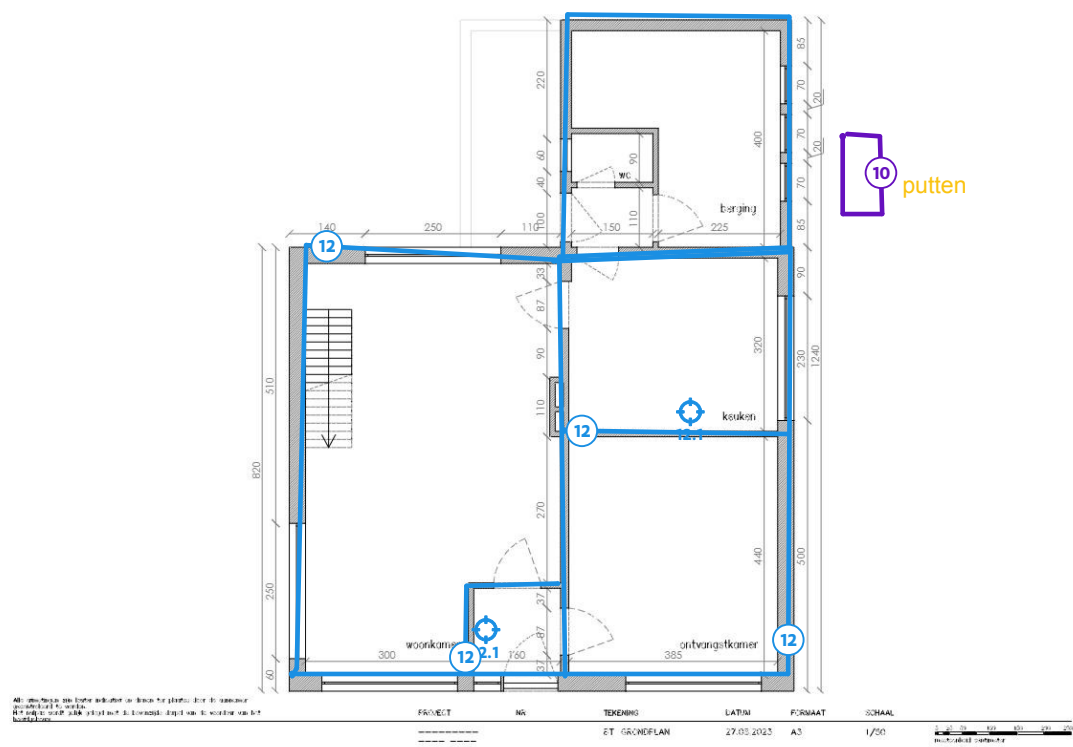
# Plan 1.1: Gelijkvloers - muurpleister - vloeren - putten

Er zijn geen asbest-verdachte vloeren aanwezig.

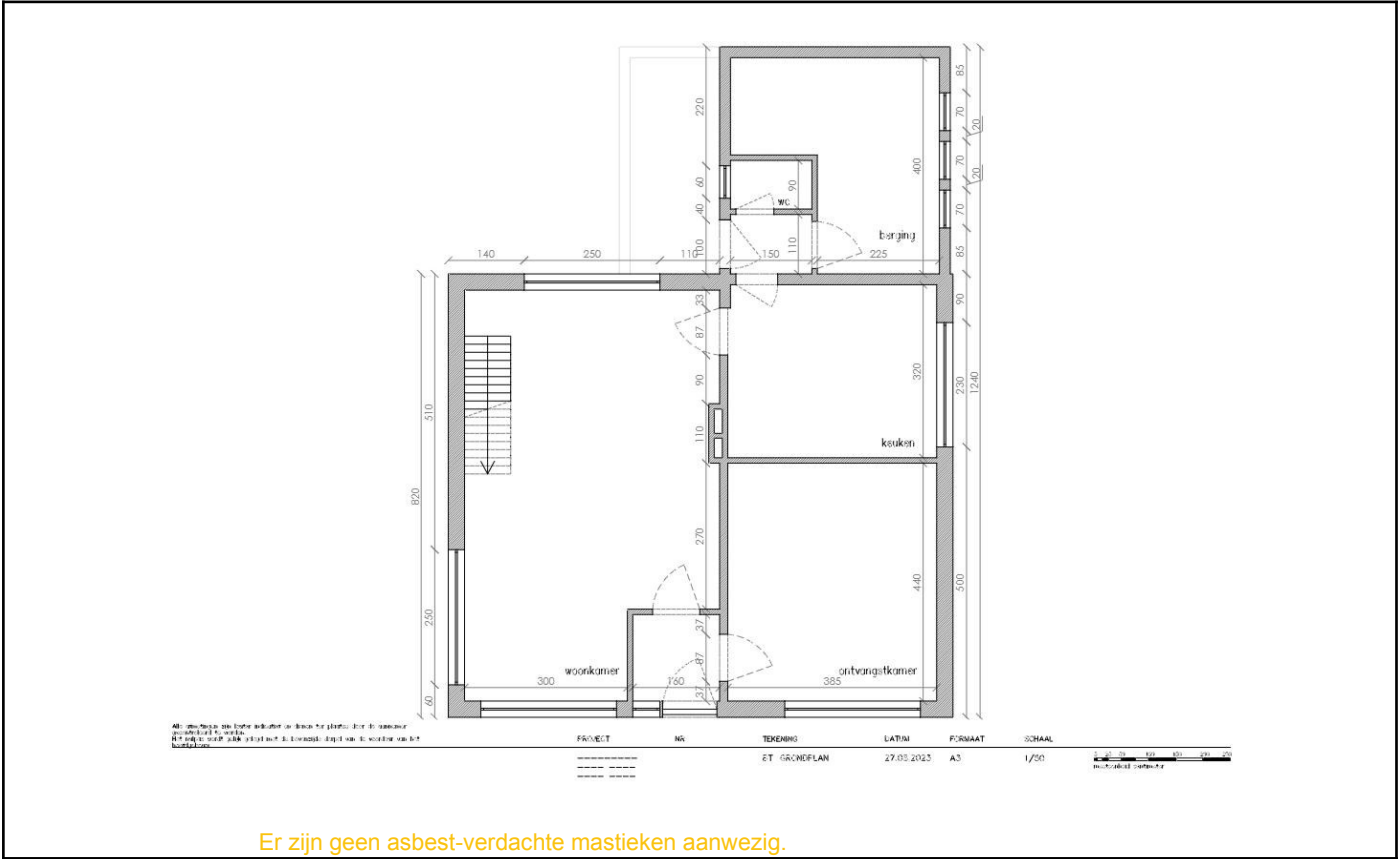
# Plan 1.3: Gelijkvloers - mastieken

Er zijn geen asbest-verdachte mastieken aanwezig.

| Beschrijving | Type | Actie |
|---|---|---|
| 5. Mastieken | Advies | - |

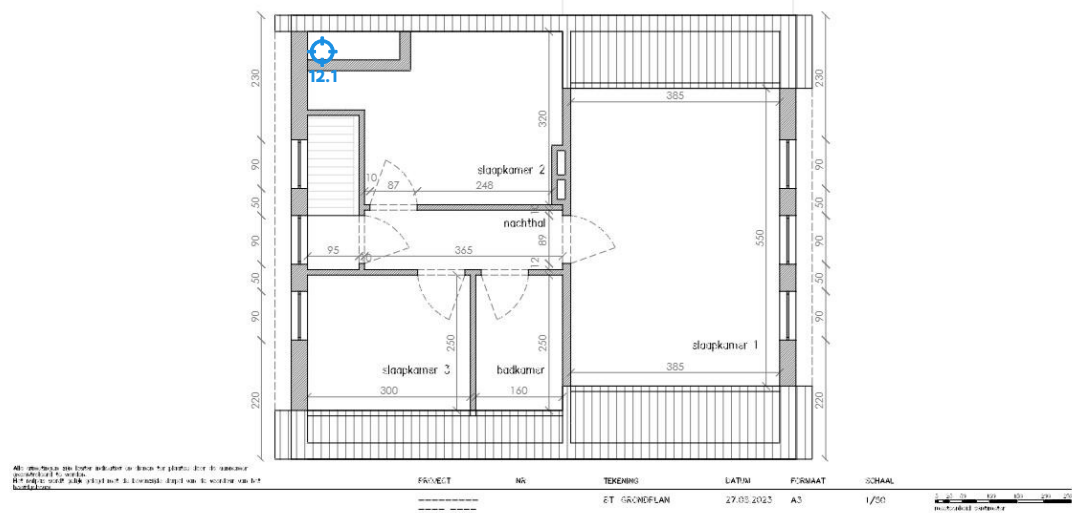
# Plan 1.7: Verdieping - vloeren - dorpels etc. - muurpleister

Er zijn geen asbest-verdachte vloeren aanwezig.

Er zijn geen asbest-verdachte vensterbanken en dorpels aanwezig.

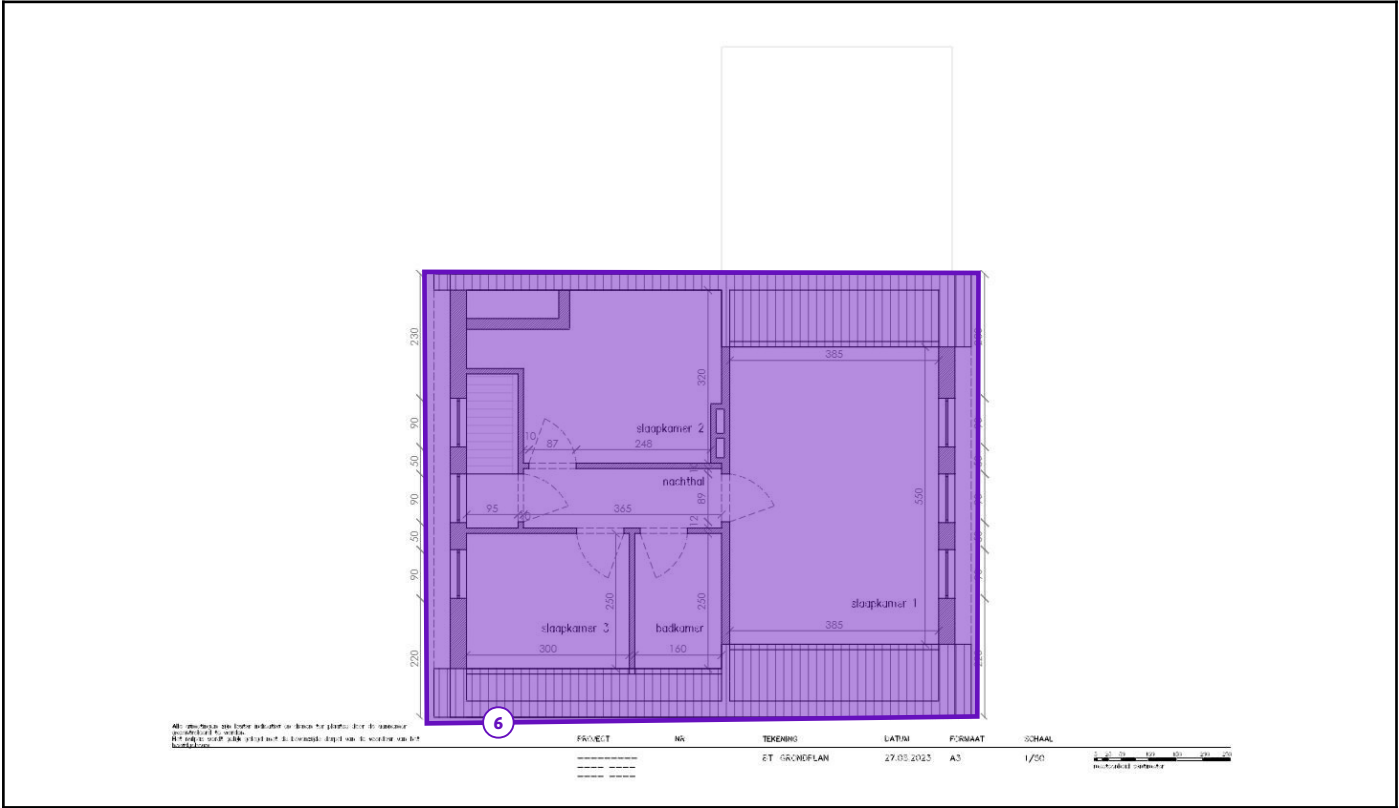
# Plan 1.8: Verdieping - (onder)dak

| Beschrijving | Type | Actie |
|---|---|---|
| 6. (onder)dak | Advies | - |

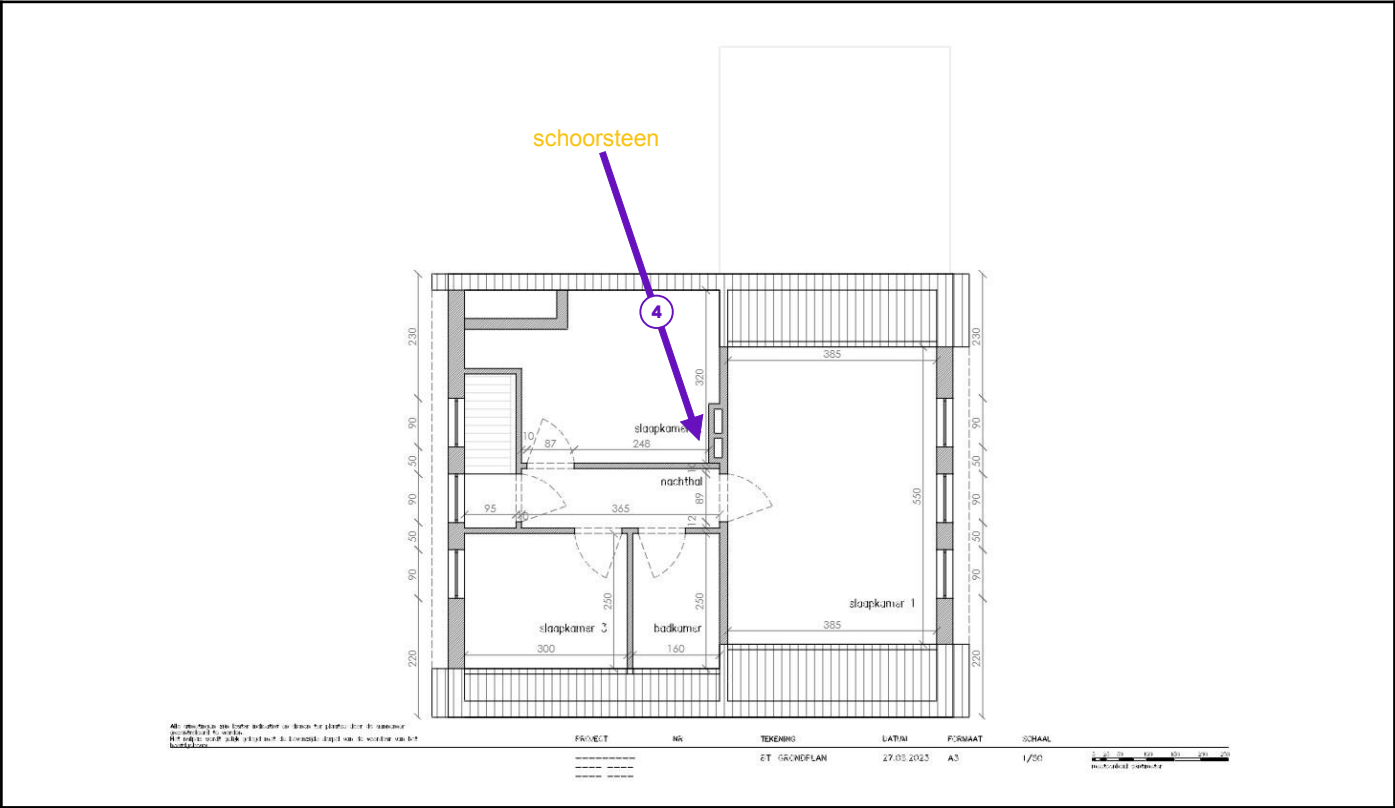
# Plan 1.9: Verdieping - schoorsteen

| Beschrijving | Type | Actie |
|---|---|---|
| 4. Schoorsteen | Beperking | - |

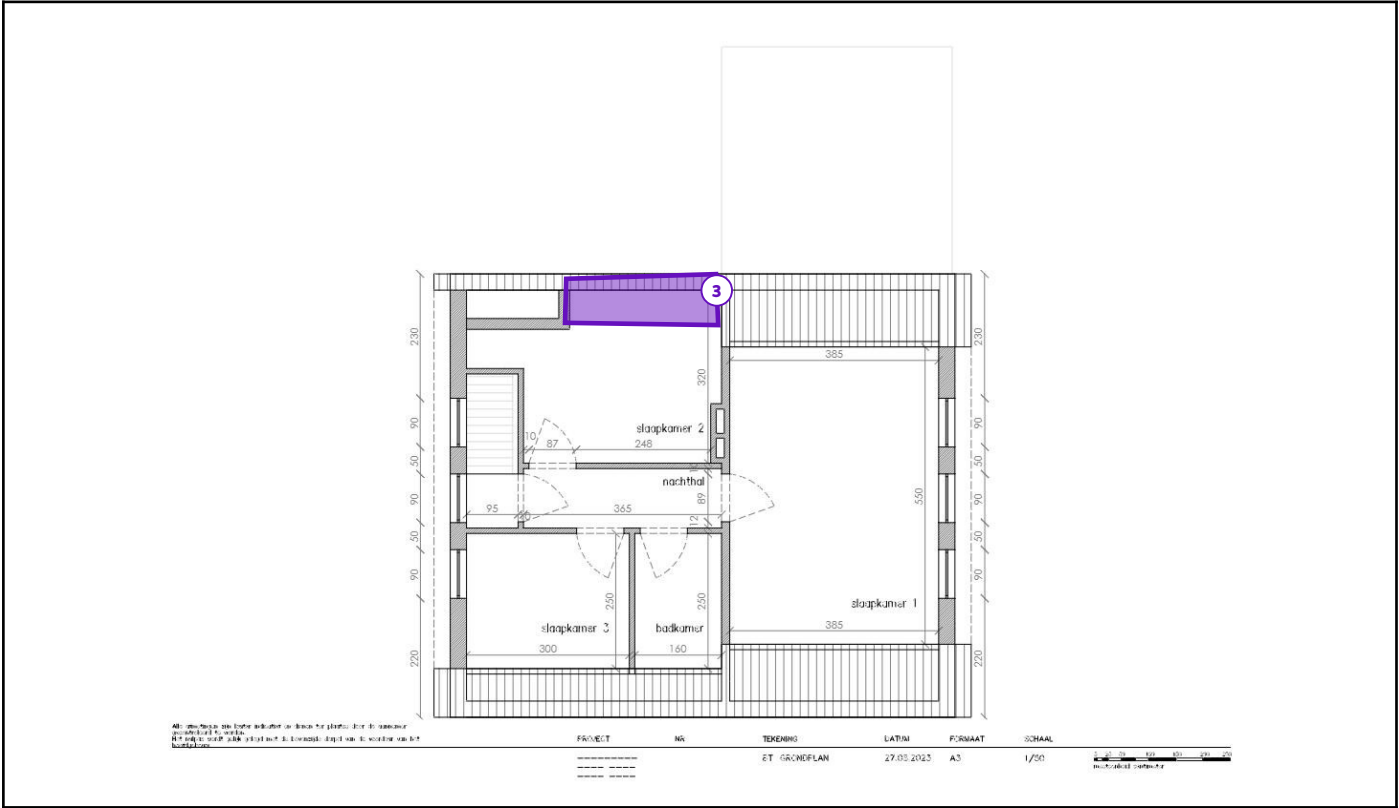
# Plan 1.10: Verdieping - dakkapel

| Beschrijving | Type | Actie |
|---|---|---|
| 3. Plat dak dakkapel | Beperking | - |

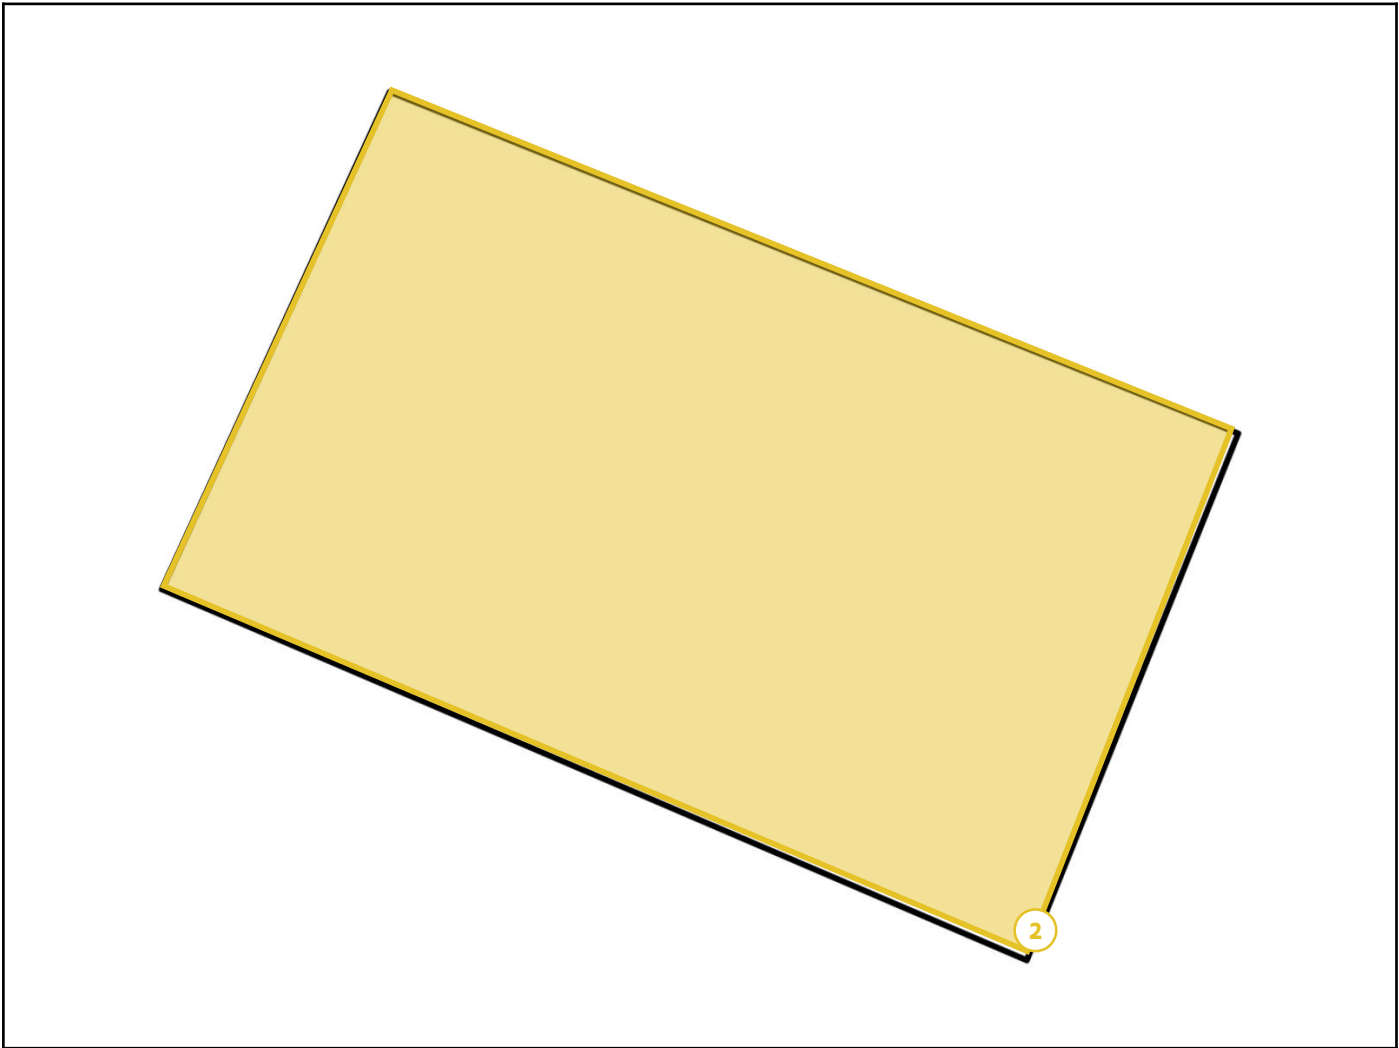
## Plan 2.1: Plat dak garage

| Beschrijving | Type | Actie |
|---|---|---|
| 2. Roofing | Asbestmateriaal | Zorgvuldig beheren |
