Asbestinventarisatetest

Zijpstraat 12, 2570 Duffel

Attestnummer : 20241207-000111.000

Uitgegeven op : 07.12.2024

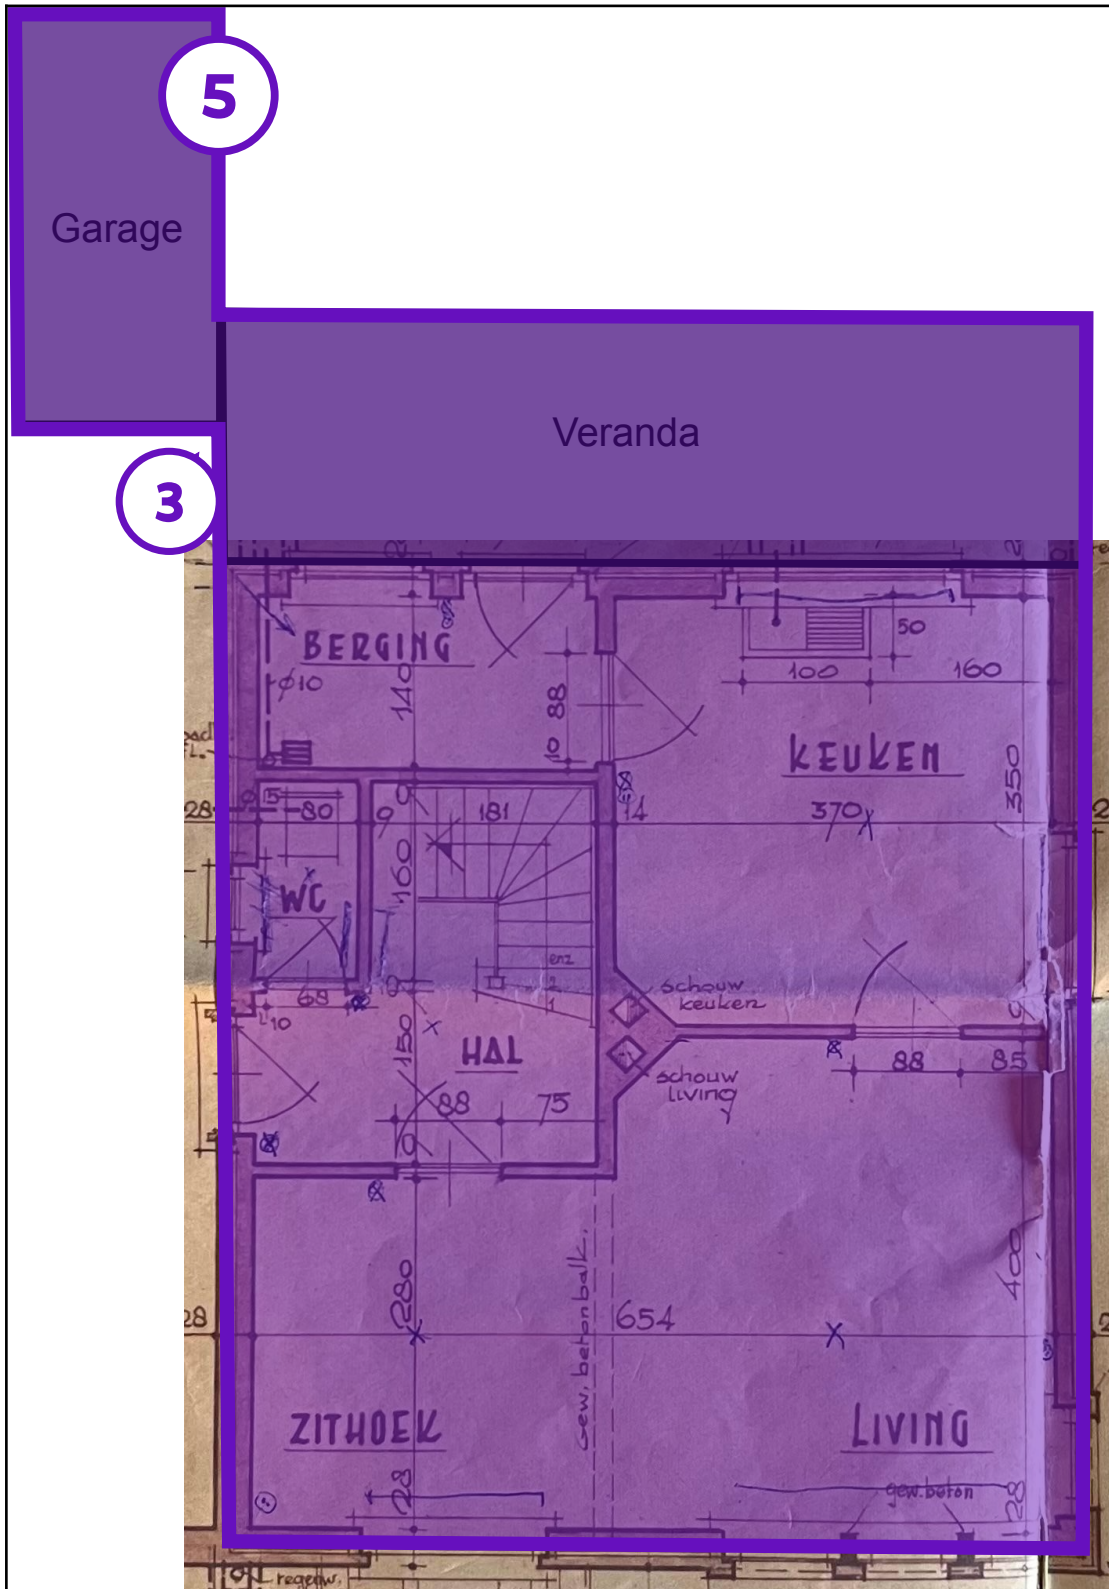
Plan 1.1: Niveau 0 - vloeren - leidingisolatie

3. leidingisolatie	Advies	-
5. vloeren	Advies	-

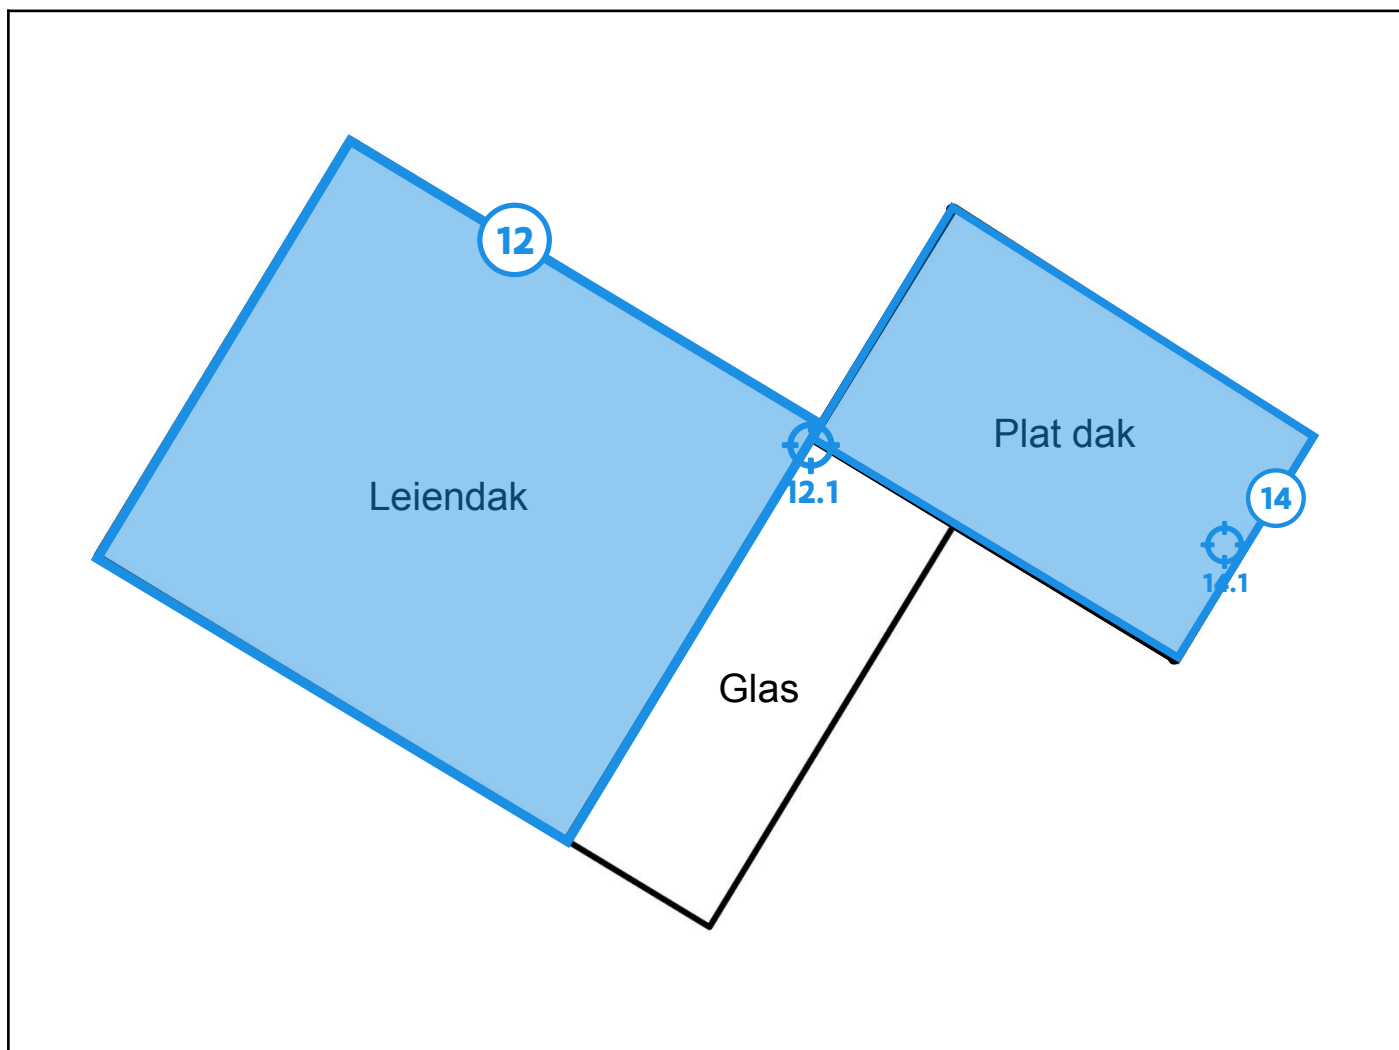
Plan 1.4: Dak - leien/shingles - roofing

Beschrijving	Type	Actie
12. dak - leien/shingles	Geen asbest	-
12.1 Code: DUF004	Puntmonster	-
14. plat dak - roofing	Geen asbest	-
14.1 Code: DUF002	Puntmonster	-

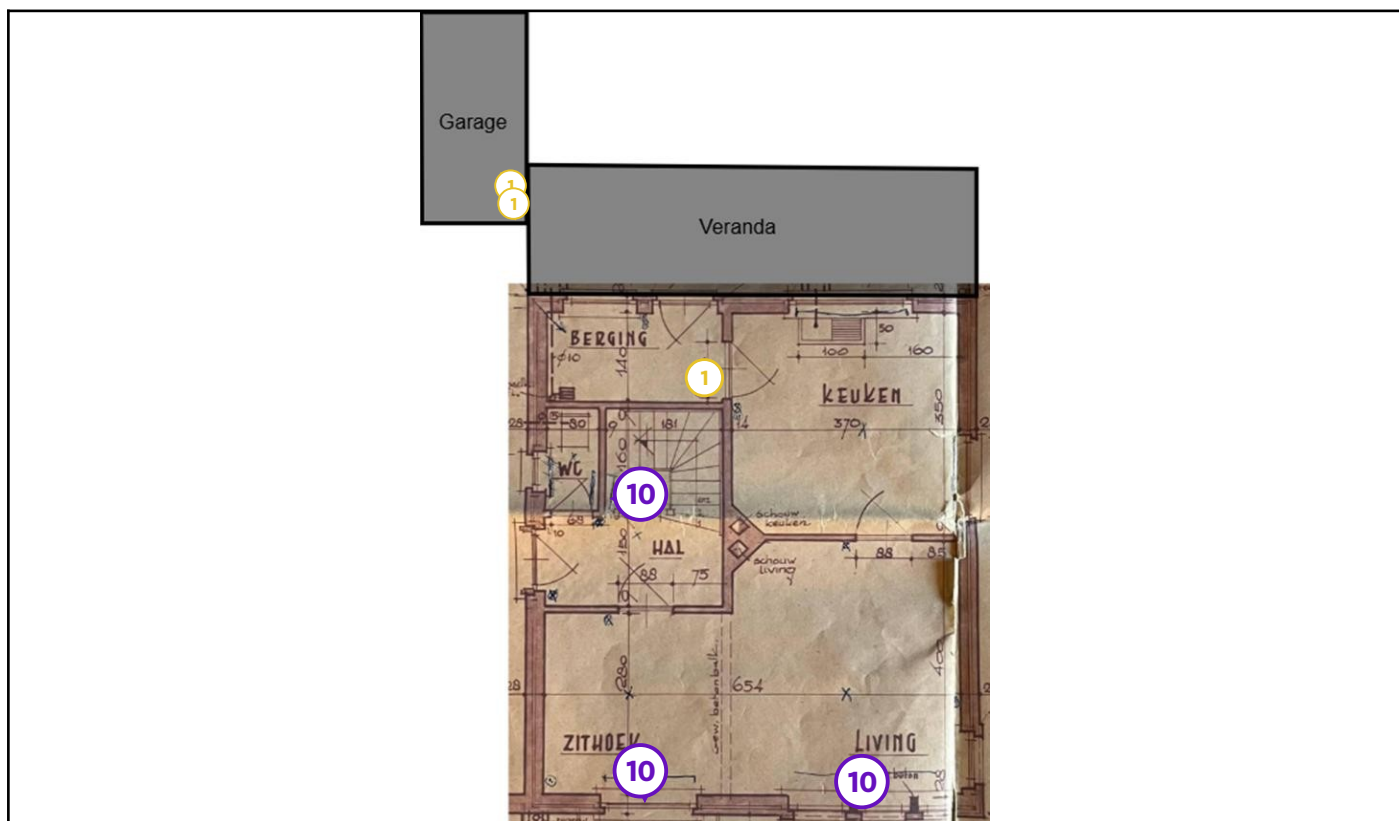
Plan 1.7: Niveau 0 - radiatoren - bakeliet - venstertablet

Beschrijving	Type	Actie
1. bakeliet	Asbestmateriaal	Zorgvuldig beheren
10. radiatoren	Advies	-

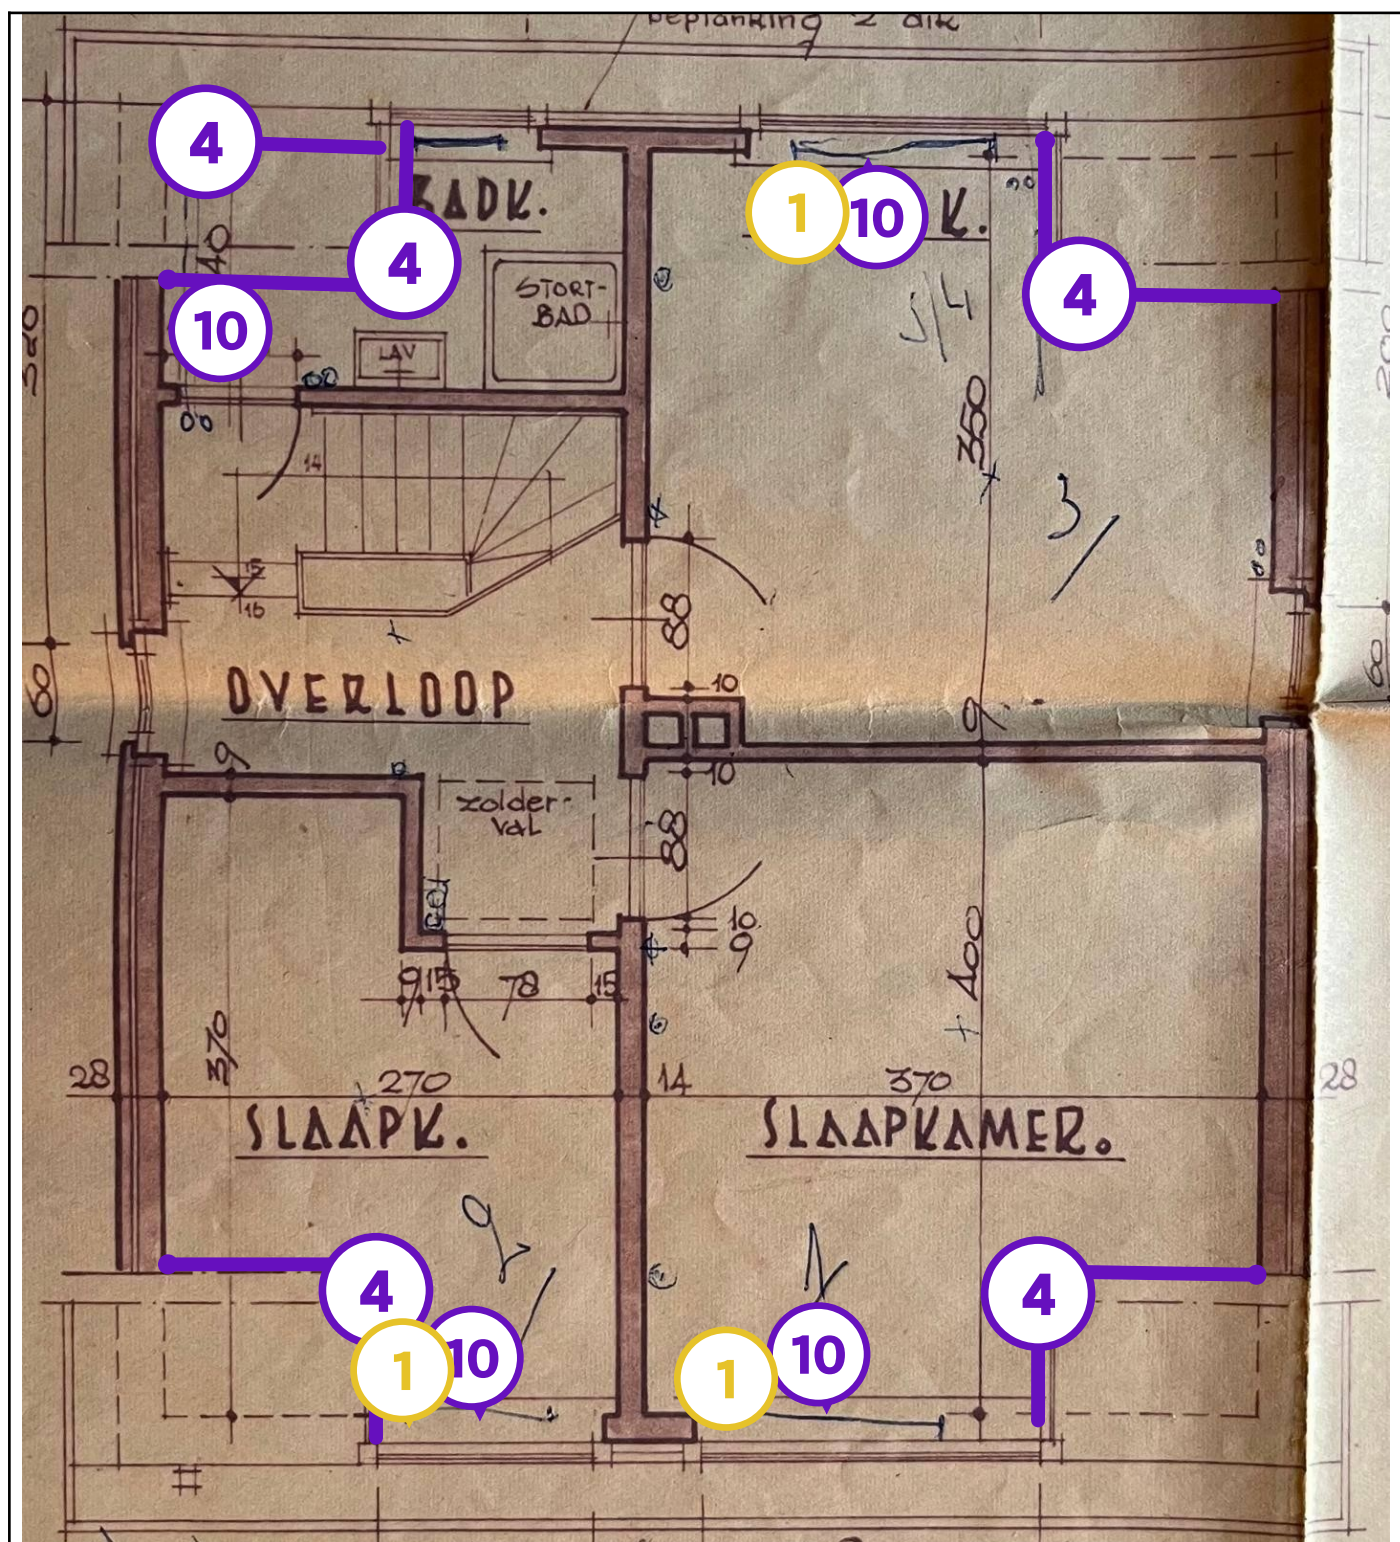
Plan 1.8: Niveau +1 - radiatoren - bakeliet - voorzetwanden

Beschrijving	Type	Actie
1. bakeliet	Asbestmateriaal	Zorgvuldig beheren

4. voorzetwanden	Advies	-
10. radiatoren	Advies	-

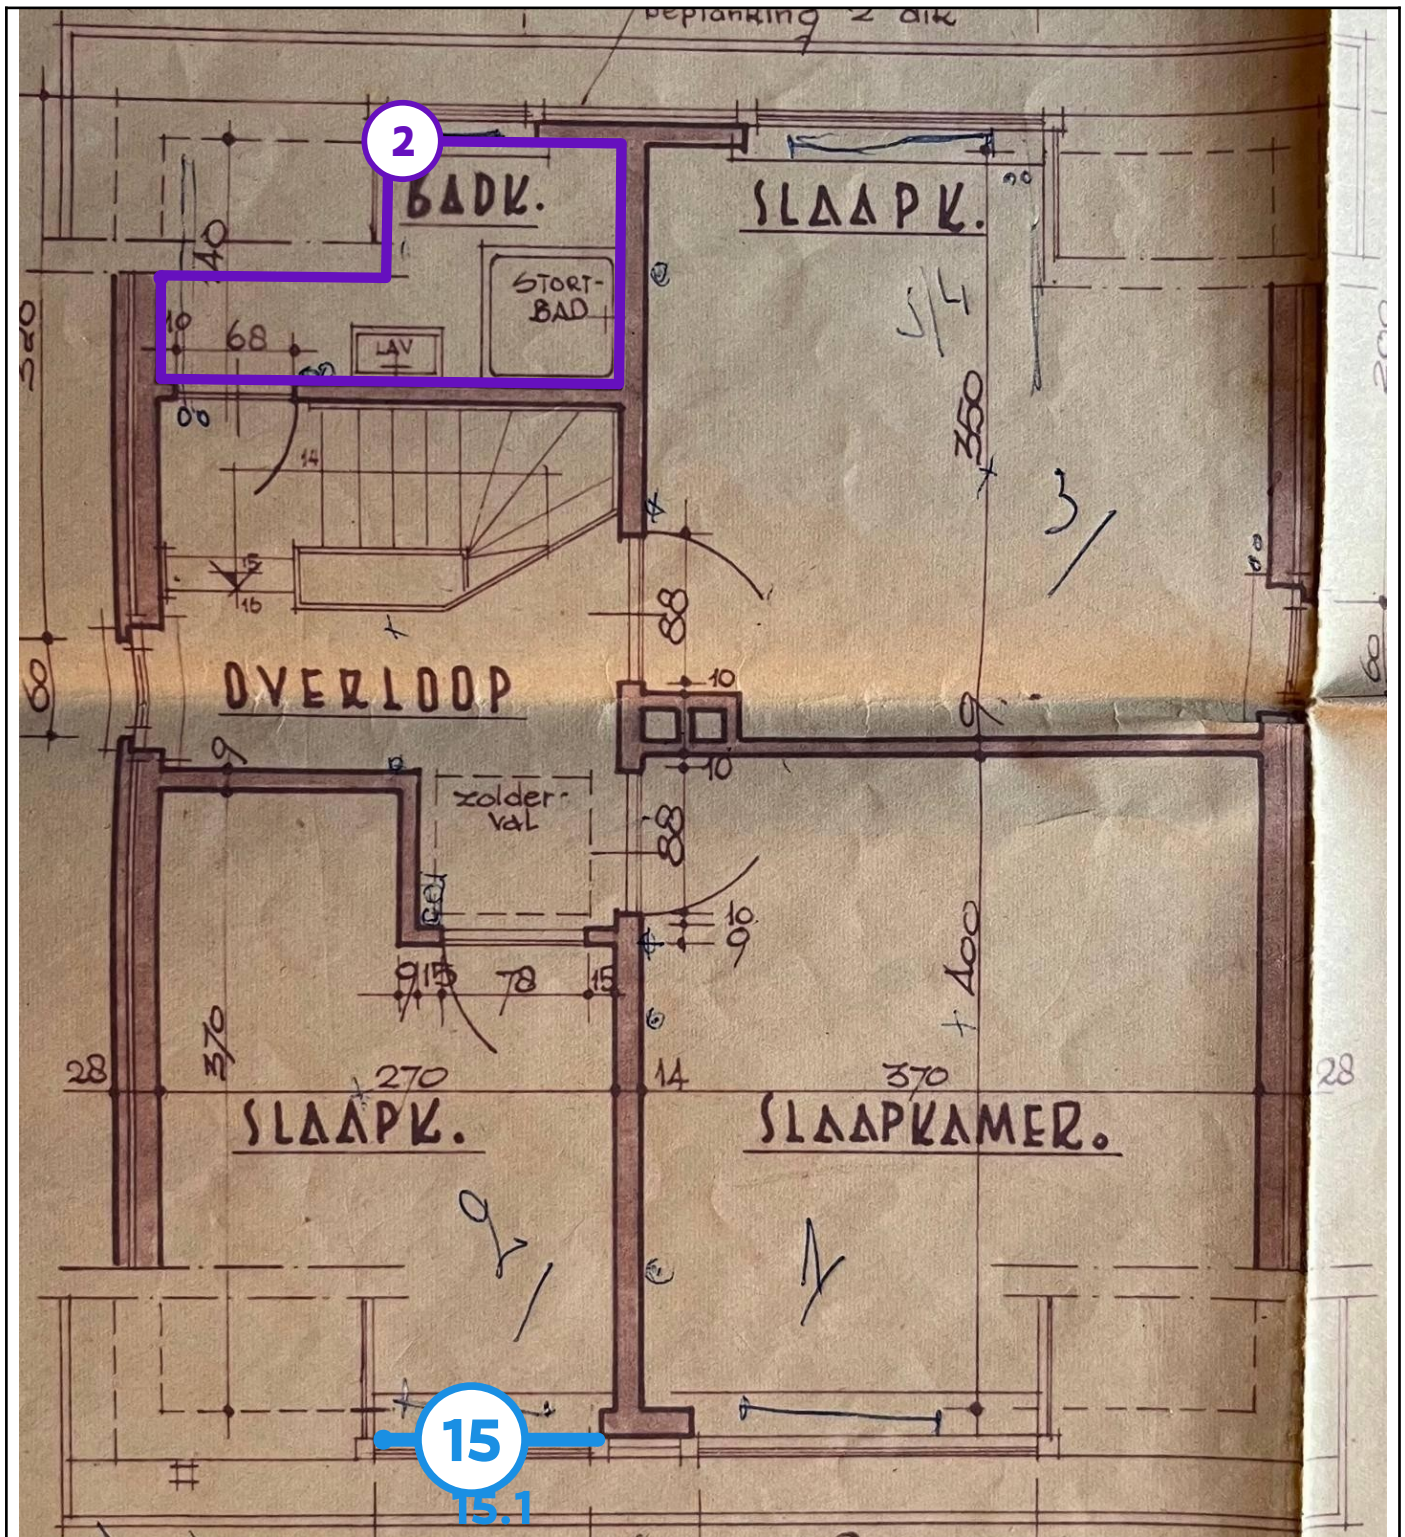
Plan 1.10: Niveau +1 - wandtegels - venstertablet

Beschrijving	Type	Actie
2. wandtegels	Advies	-

15. venstertablet - massal	Geen asbest	-
15.1 Code: DUF001	Puntmonster	-

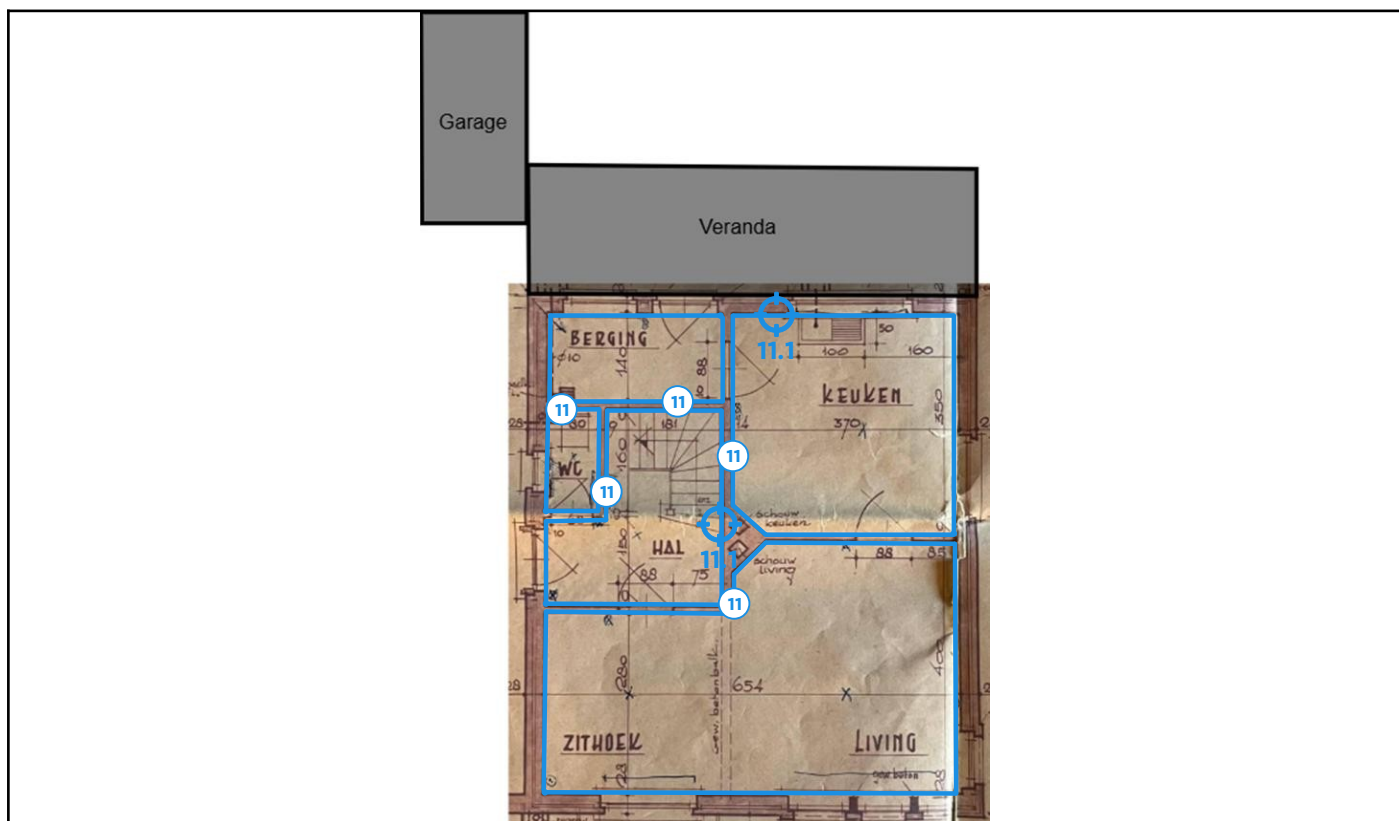
Plan 1.11: Niveau 0 - pleisterwerk wand

Beschrijving	Type	Actie
11. pleisterwerk - wand	Geen asbest	-
11.1 Code: DUF003	Mengmonster	-

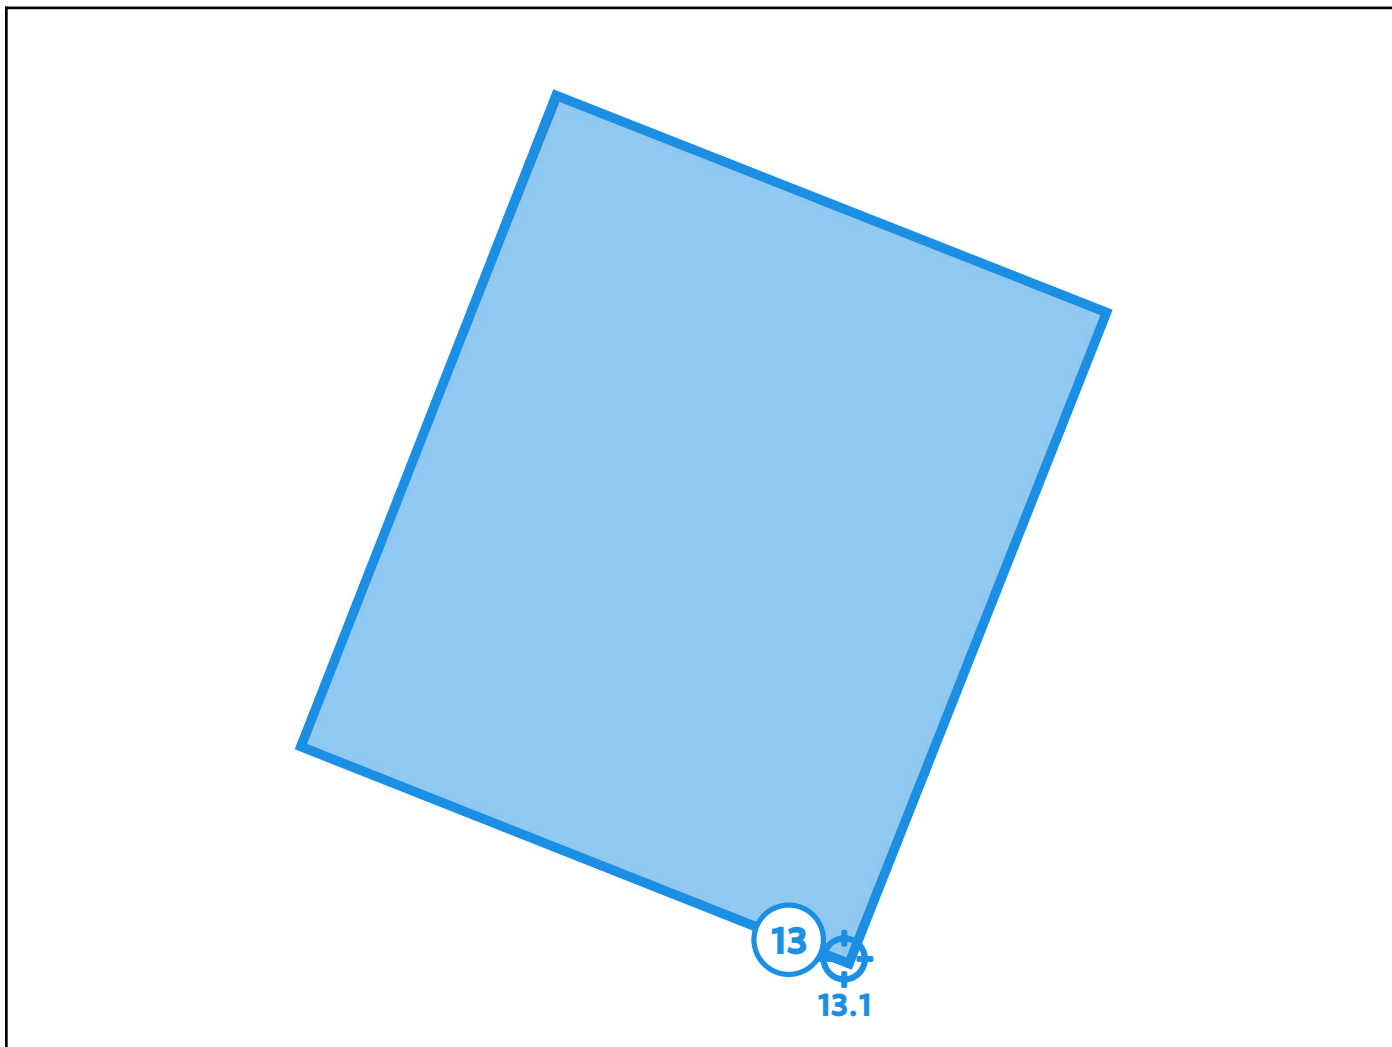
Plan 3.2: Tuinhuis - dak

Beschrijving	Type	Actie
13. tuinhuis - roofing shingles	Geen asbest	-
13.1 Code: DUF005	Puntmonster	-
