# Asbestinventarisatetest

Arthur Van Dycklaan 32, 3080 Tervuren

Attestnummer : 20250111-000005.000

**Niet-asbestveilig**

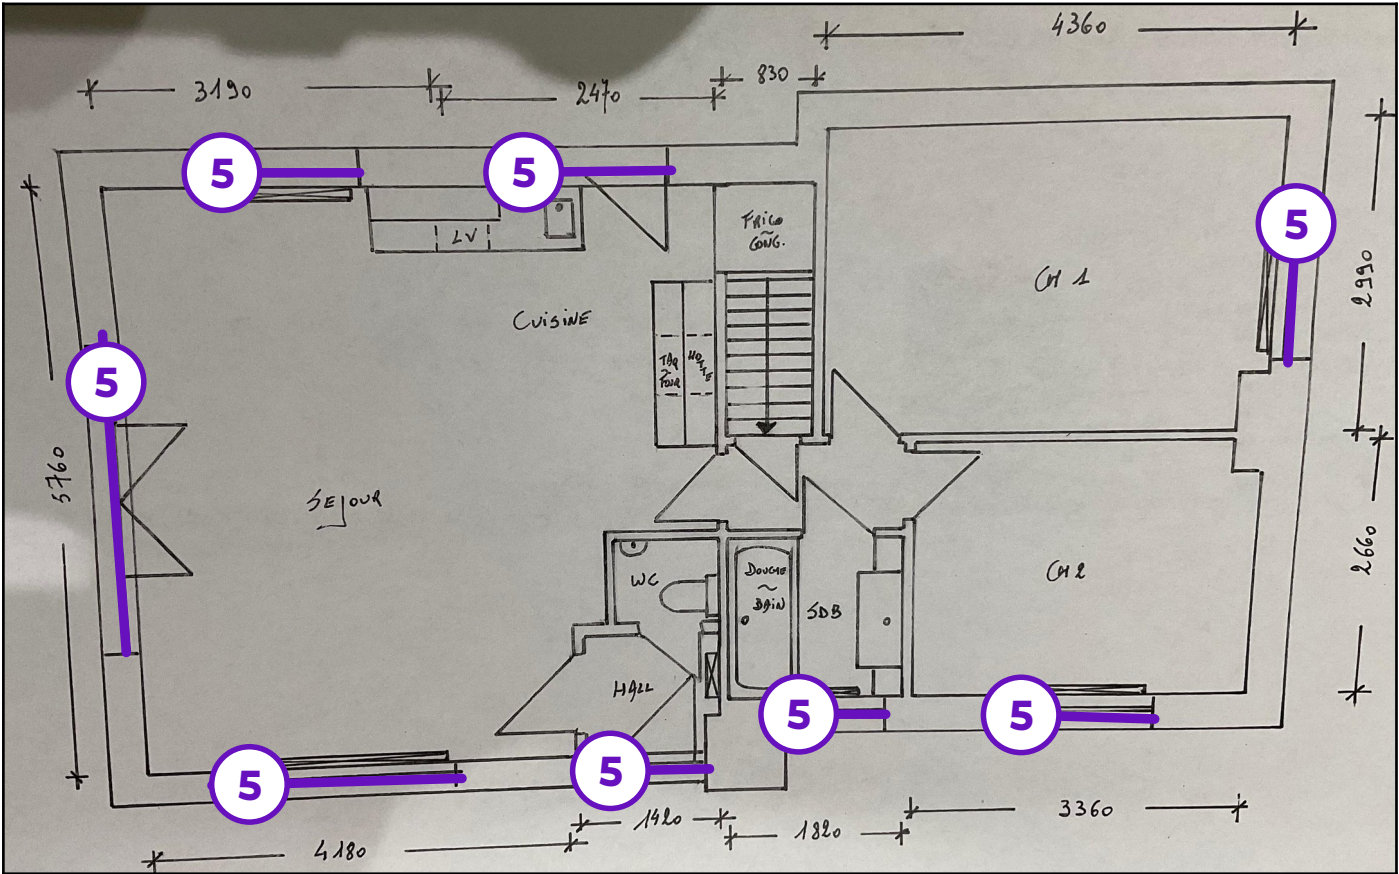
# Plan 1.2: Gelijkvloers

| Beschrijving | Type | Actie |
|---|---|---|
| 5. Ramen (niet-asbestverdacht) | Advies | - |

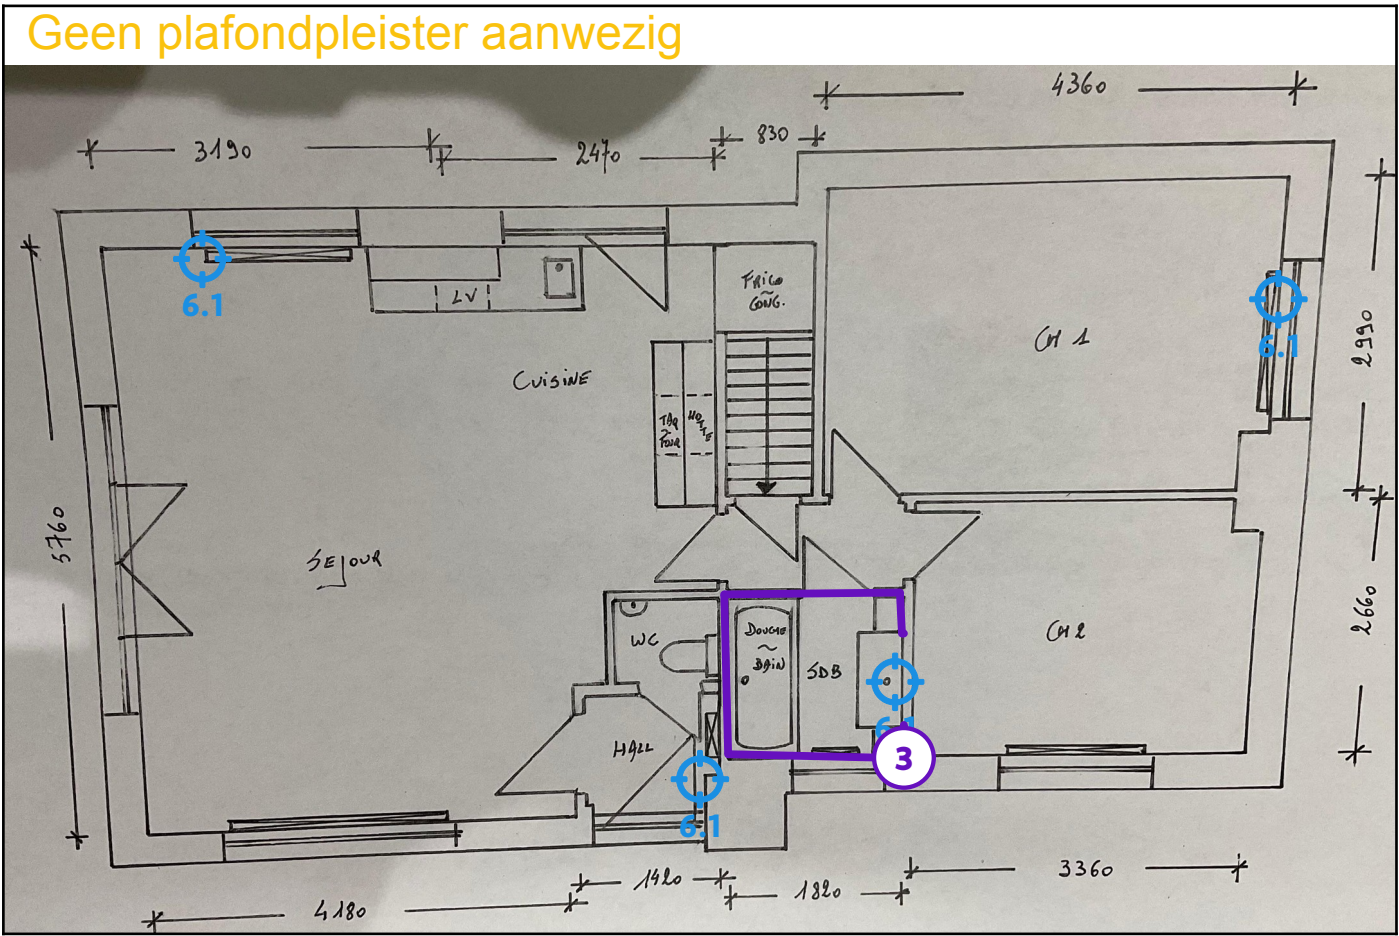
# Plan 1.3: Gelijkvloers (pleisterwerk)

| Beschrijving | Type | Actie |
|---|---|---|
| 6.1 Code: RS-M001 | Mengmonster | - |
