# Asbestinventarisatetest

Kerkstraat 6, 9220 Hamme

Attestnummer : 20240815-000013.000

**Niet-asbestveilig**

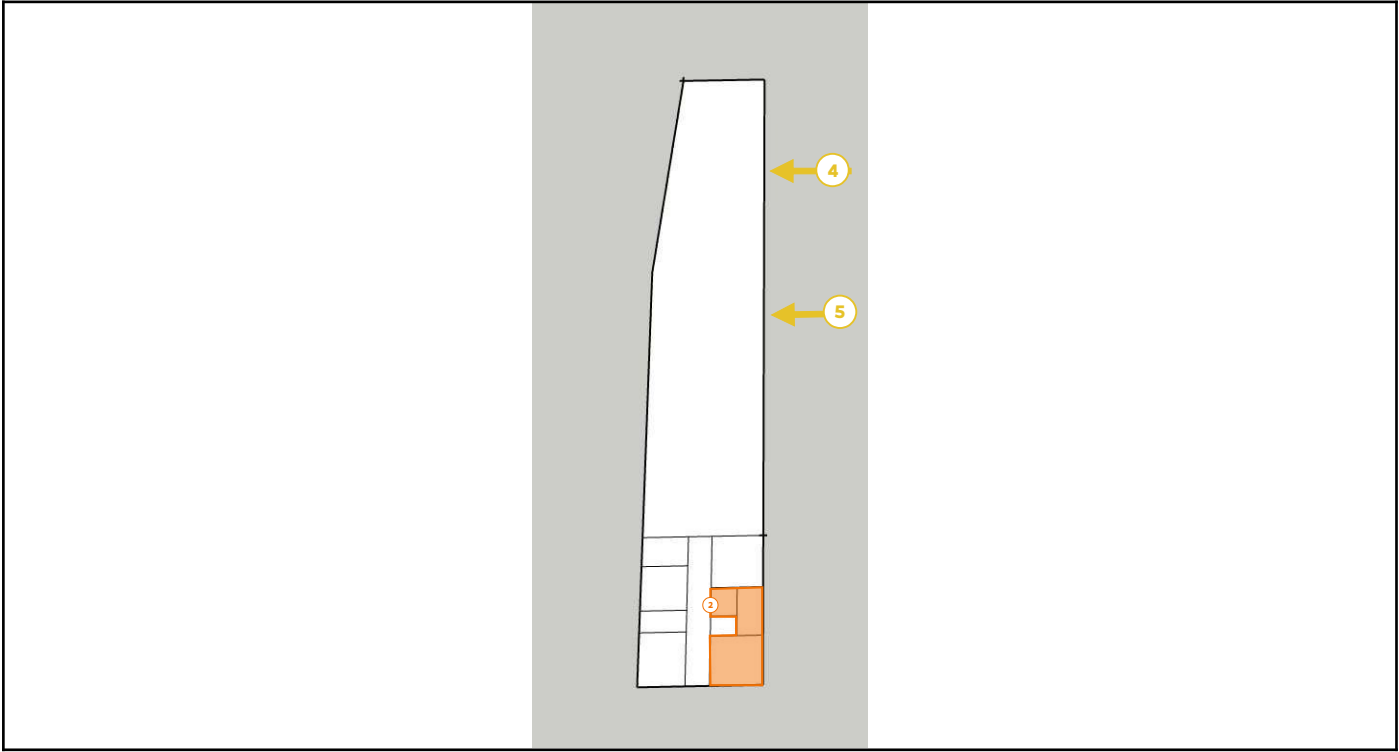
# Plan 1.4: verdieping

| Beschrijving | Type | Actie |
|---|---|---|
| 5. mastiek | Asbestmateriaal | Zorgvuldig beheren |

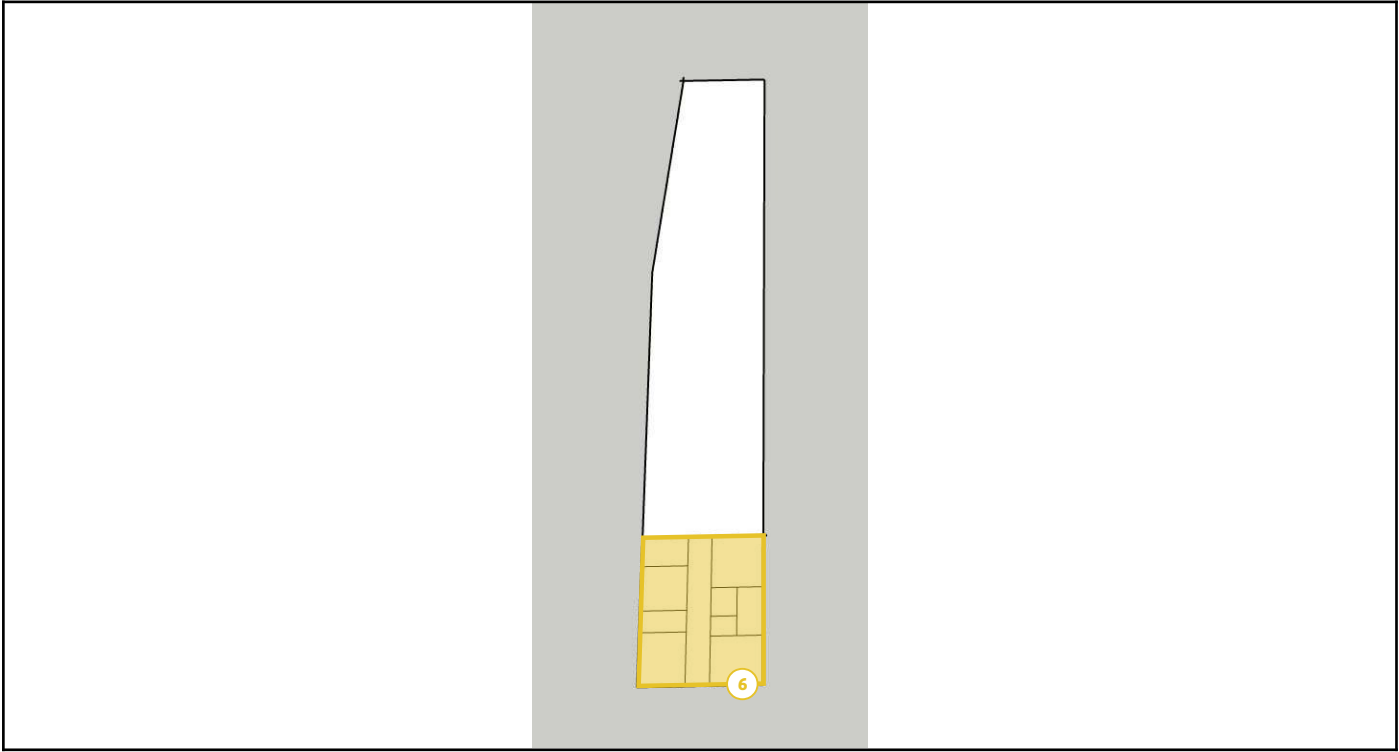
# Plan 1.5: verdieping

| Beschrijving | Type | Actie |
|---|---|---|
| 6. behuizing elektrische installatie | Asbestmateriaal | Zorgvuldig beheren |

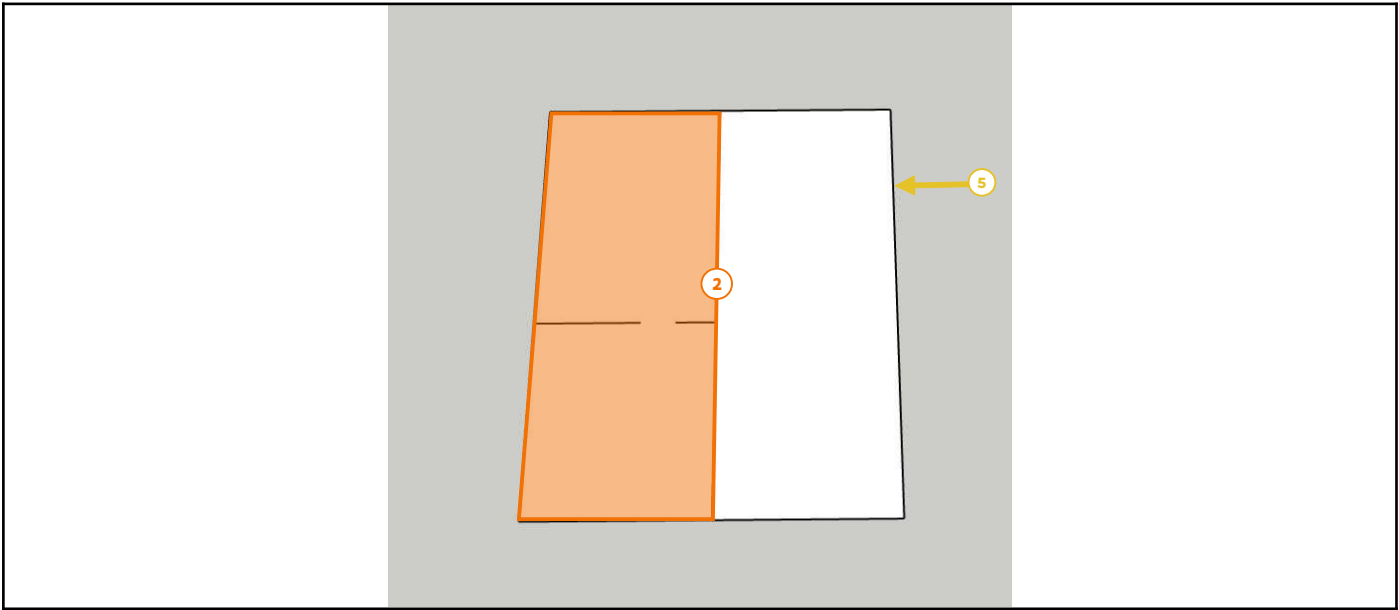
# Plan 1.6: zolderverdieping

| Beschrijving | Type | Actie |
|---|---|---|
| 5. mastiek | Asbestmateriaal | Zorgvuldig beheren |

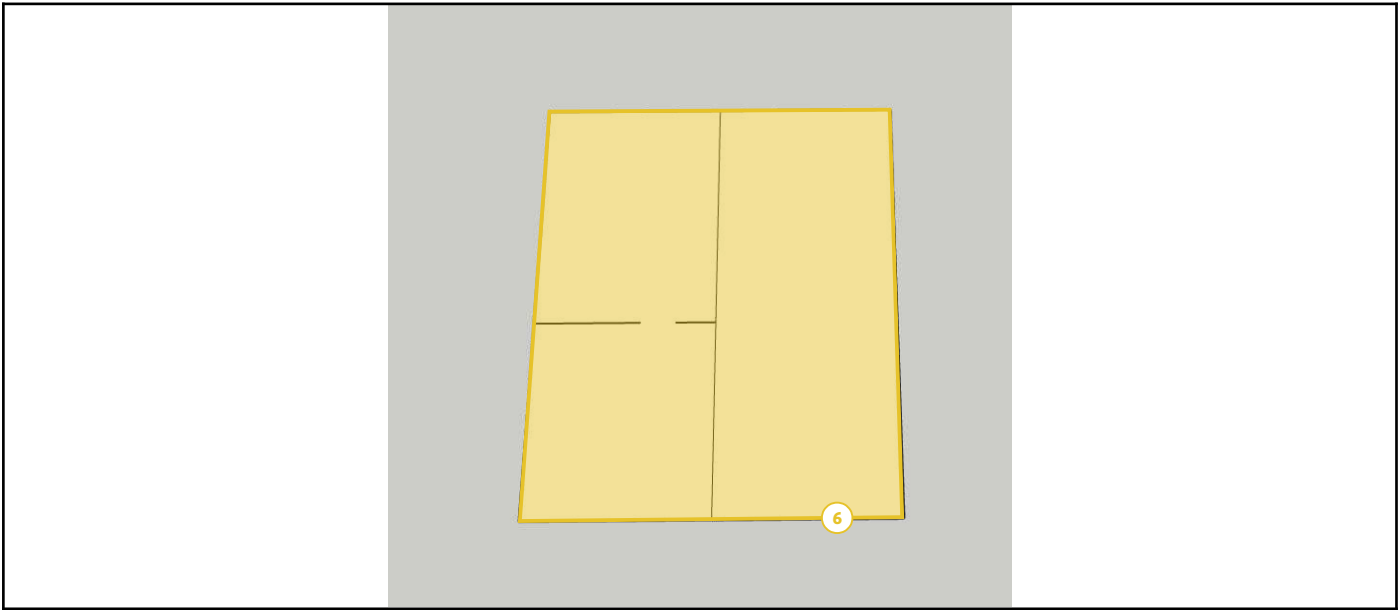
# Plan 1.9: zolderverdieping

| Beschrijving | Type | Actie |
|---|---|---|
| 6. behuizing elektrische installatie | Asbestmateriaal | Zorgvuldig beheren |

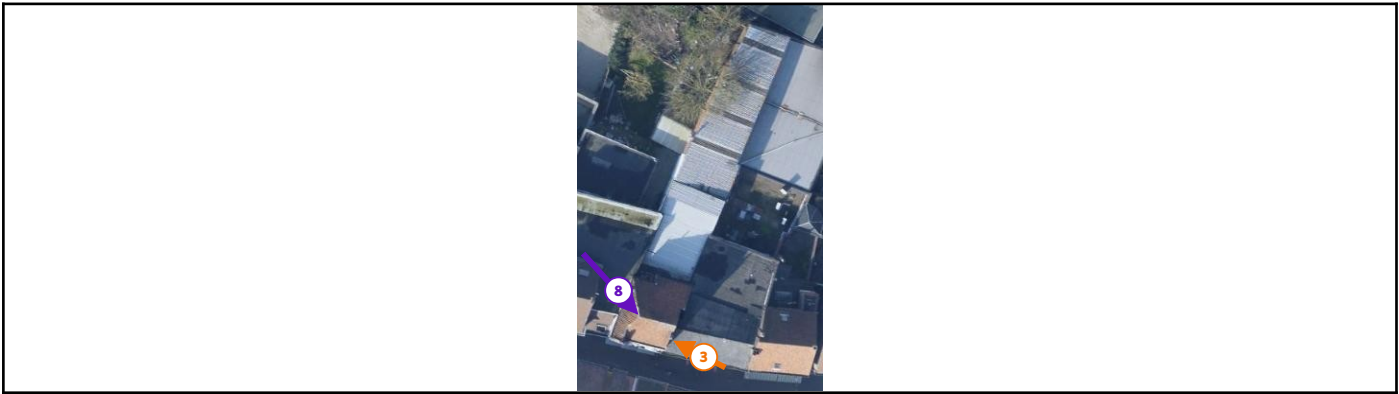
# Plan 1.10: bovenaanzicht

| Beschrijving | Type | Actie |
|---|---|---|
| 8. zolderruimte | Beperking | - |
