# Asbestinventarisatetest

Markt 32, 9890 Gavere

Attestnummer : 20230628-000007.000

Uitgegeven op : 28.06.2023

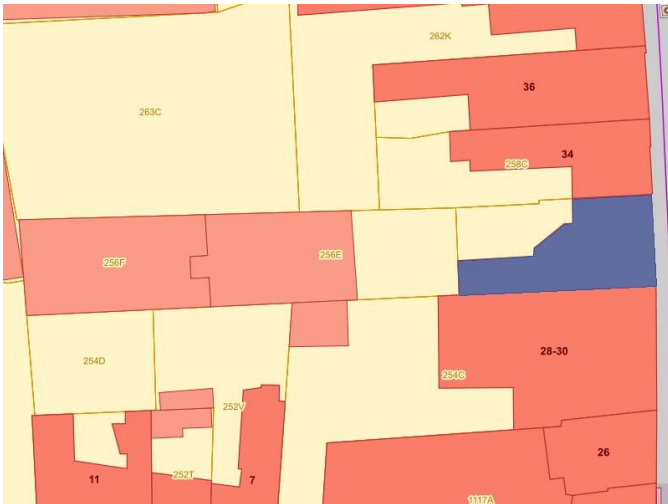
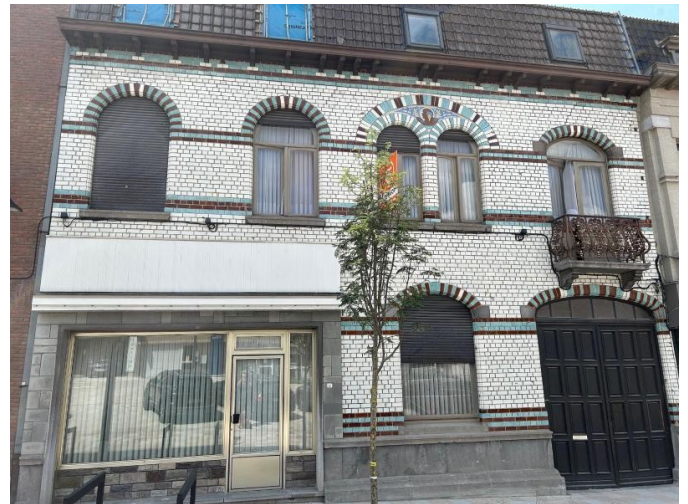
## Zone 1: Hoofdgebouw

Tijdens de inspectie vastgesteld:

- 2 Asbestmaterialen**
- 0 Beperkingen
- 0 Uitsluitingen
- 0 Roerende goederen
- 0 Puin, steenslag, (water)bodem
- 0 Adviezen
- 2 Geen asbest**

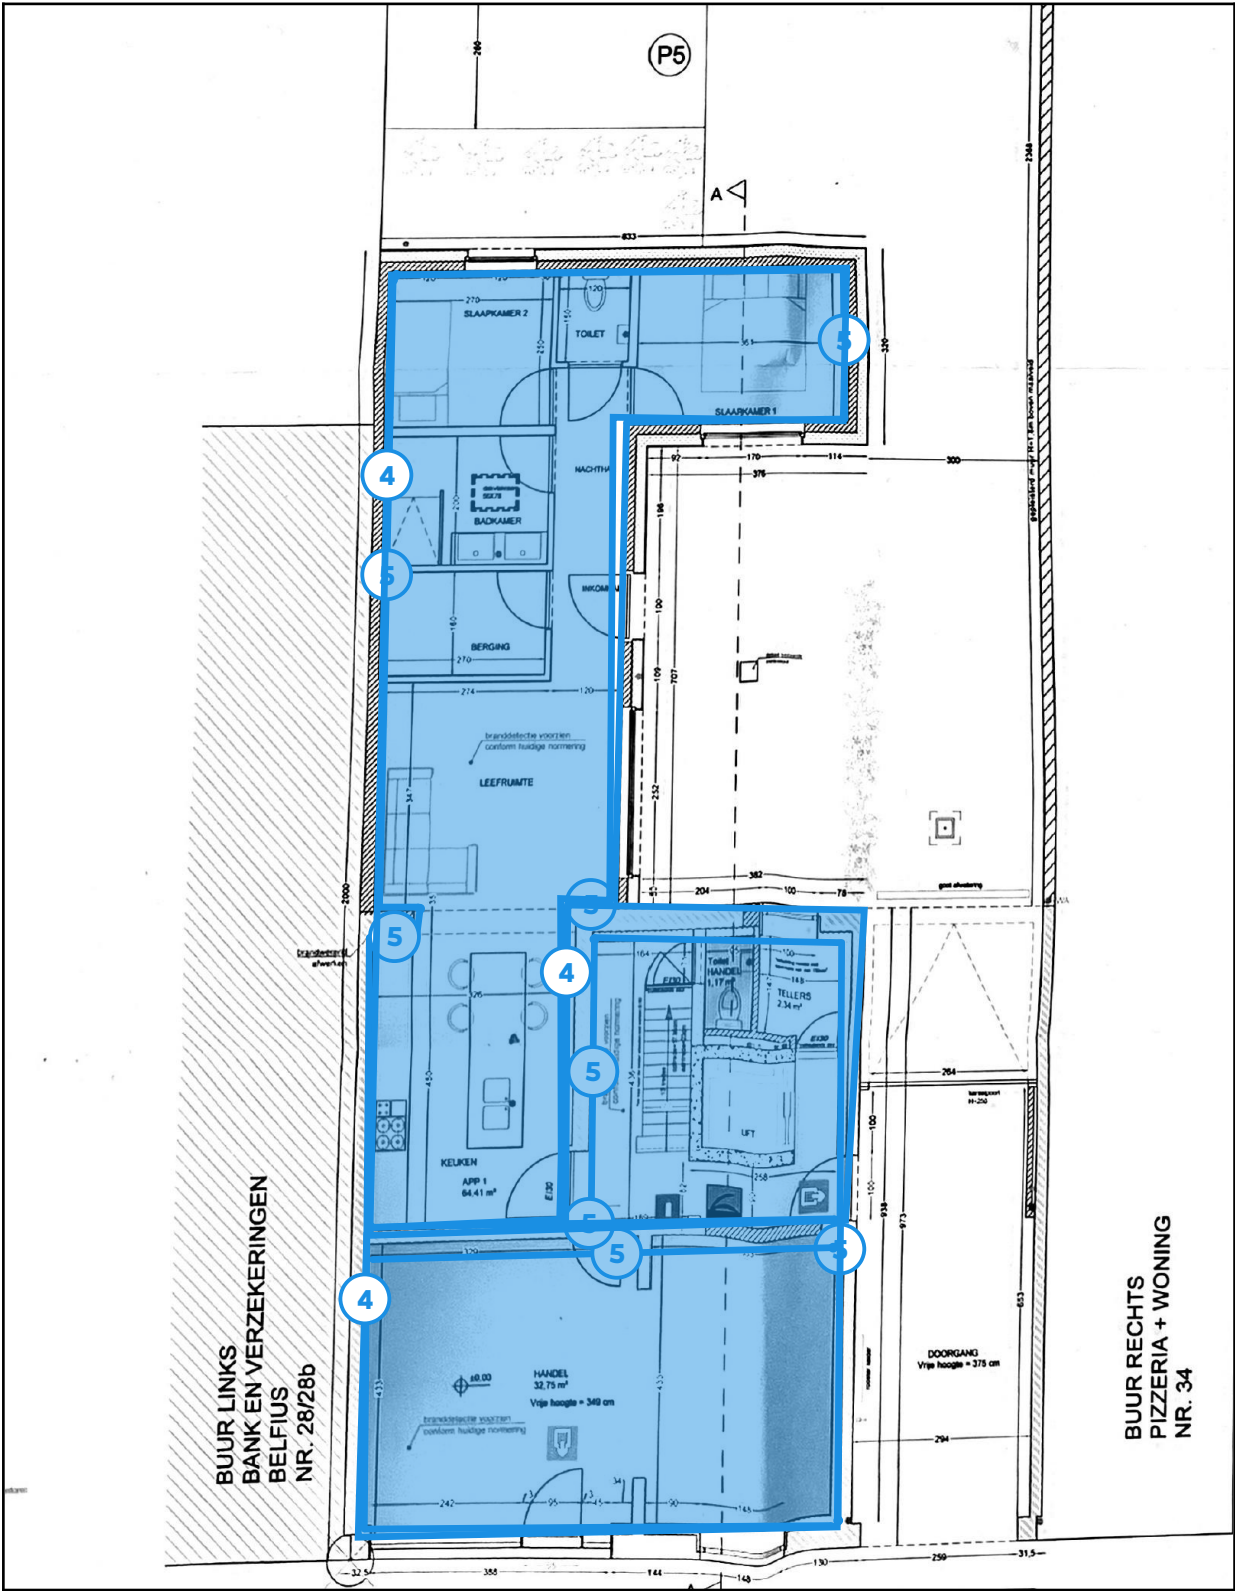
# Plan 1.4: Gelijkvloers

| 5. Pleister (muren woning) | Geen asbest | - |

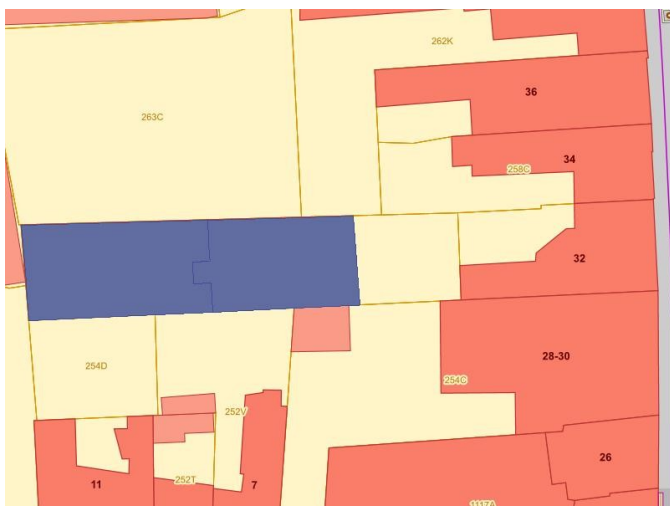
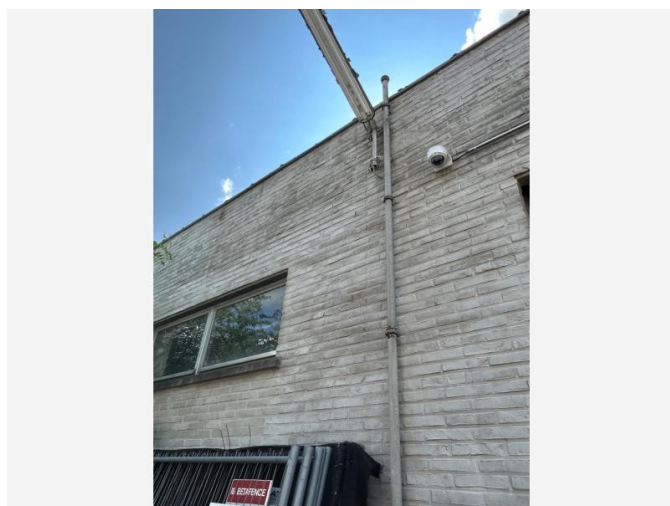
## Zone 2: Bijgebouw

Tijdens de inspectie vastgesteld:

- 0 Asbestmaterialen
- 0 Beperkingen
- 0 Uitsluitingen
- 0 Roerende goederen
- 0 Puin, steenslag, (water)bodem
- 1 Adviezen**
- 0 Geen asbest
