# Asbestinventarisatetest

Kardinaal Cardijnstraat 2, 3200 Aarschot

Attestnummer : 20250501-000167.000

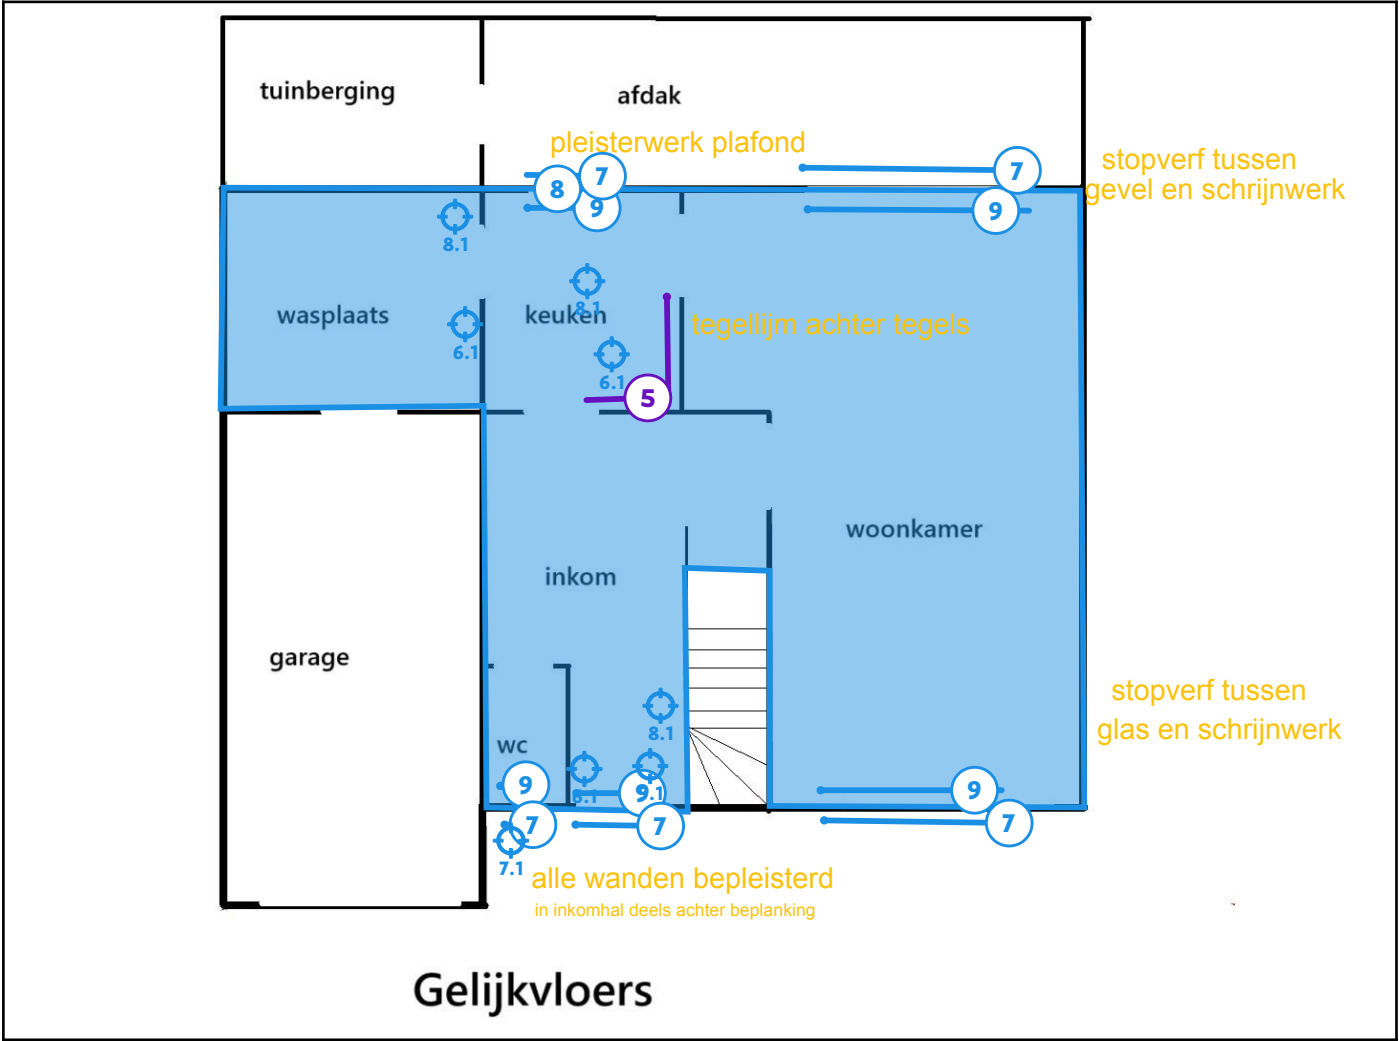
# Plan 1.3: grondplan

| Beschrijving | Type | Actie |
|---|---|---|
| 5. tegellijn achter tegels in vochtige ruimten | Advies | - |

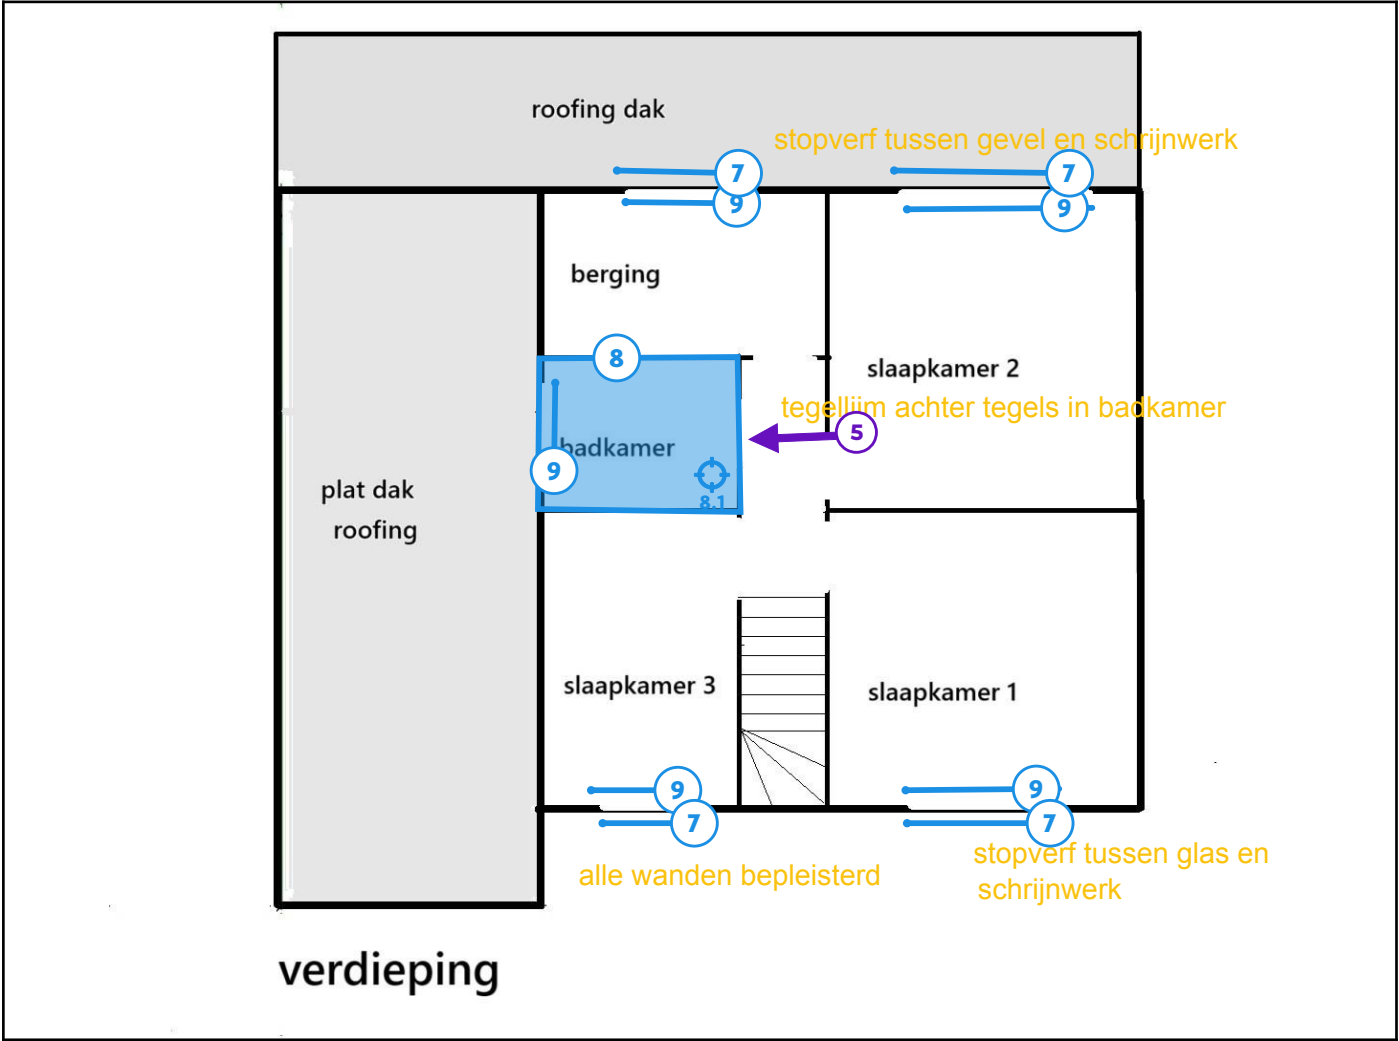
# Plan 1.4: verdieping

| Beschrijving | Type | Actie |
|---|---|---|
| 5. tegellijn achter tegels in vochtige ruimten | Advies | - |
