# Asbestinventarisatetest

Schauwegestraat 88, 9090 Merelbeke-Melle

Attestnummer : 20250131-000352.000

**Niet-asbestveilig**

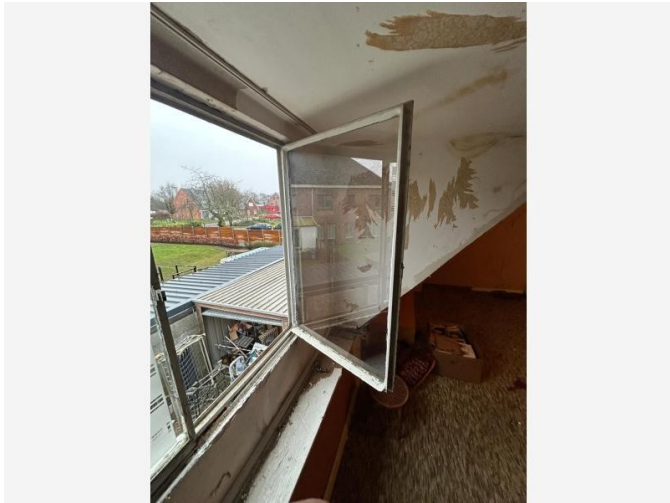
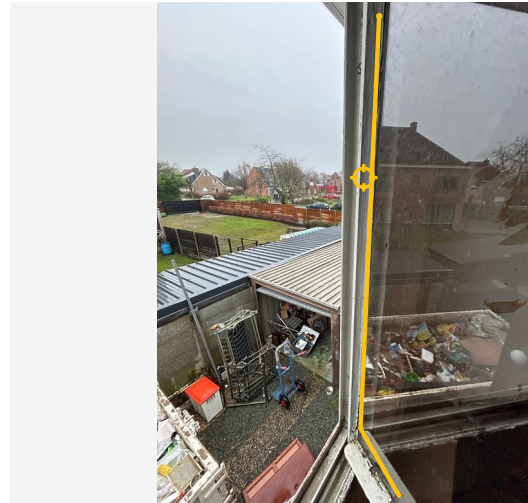
## Fiche 16: Kit aan de ramen (tussen glas en profiel)

Geen asbest

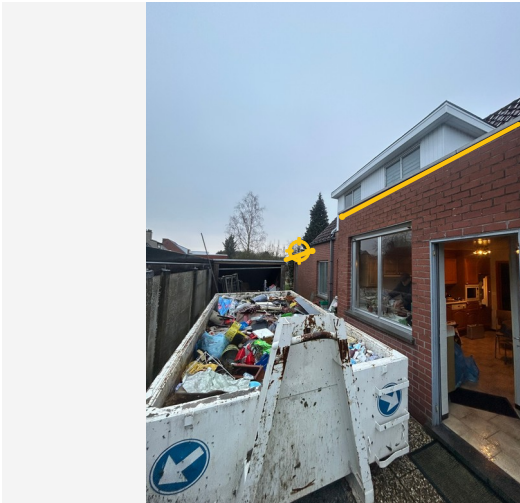
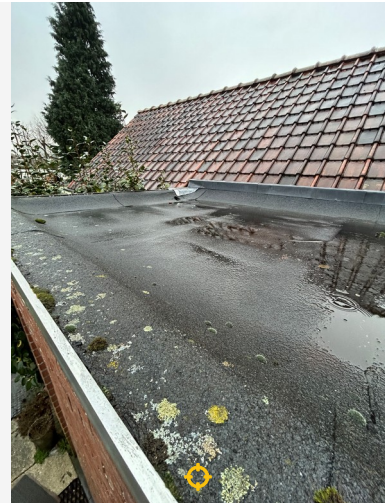
## Fiche 17: Roofing met staalafname

Geen asbest

| Opmerking | <p>Aangegeven hoeveelheden en gewichten berusten louter op grove inschattingen en kunnen niet gebruikt worden in het kader van een meetstaat voor werken.</p> <p>Om lekschade te vermijden werd enkel de toplaag bemonsterd.</p> <p>Bij afbraak of renovatie moeten de onderliggende lagen, tot op de primaire drager, gecontroleerd worden op asbestverdachte materialen.</p> |

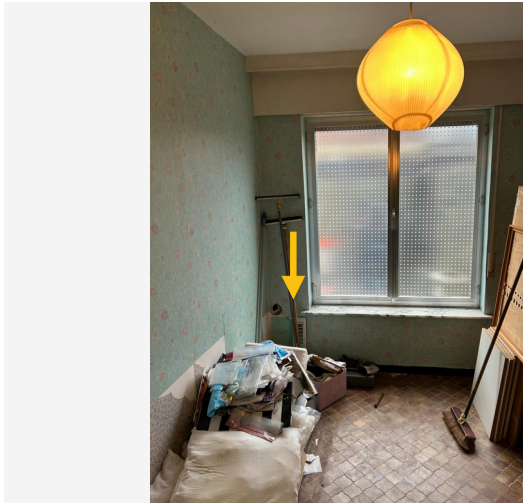
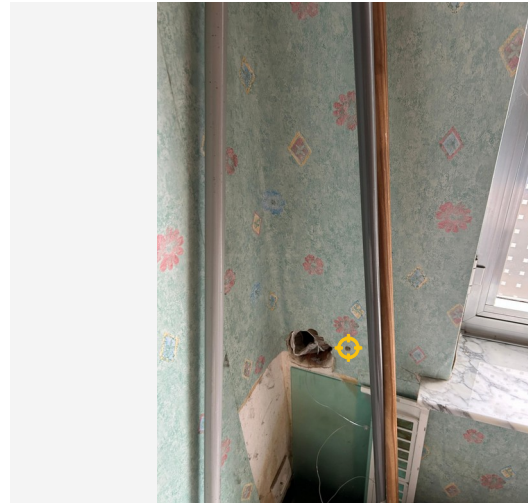
## Fiche 18: Pleisterwerk wand met staalname

Geen asbest
