# Asbestinventarisat attest

De Keyserstraat 8, 2627 Schelle

Attestnummer : 20250311-000455.000

Uitgegeven op : 11.03.2025

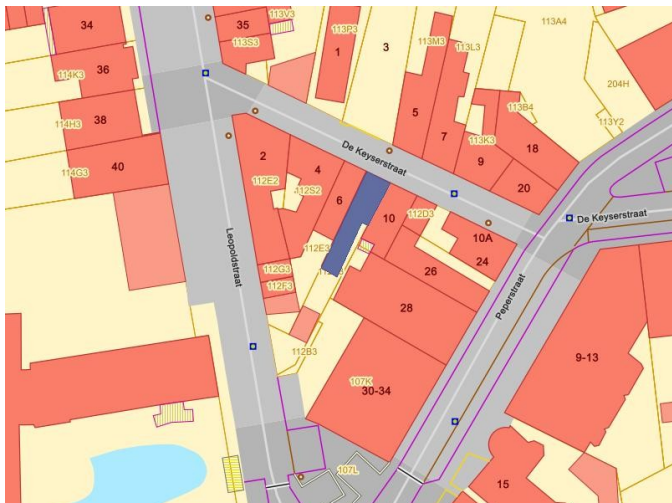
# Zone 1: Hoofdgebouw

Tijdens de inspectie vastgesteld:

**4 Asbestmaterialen**

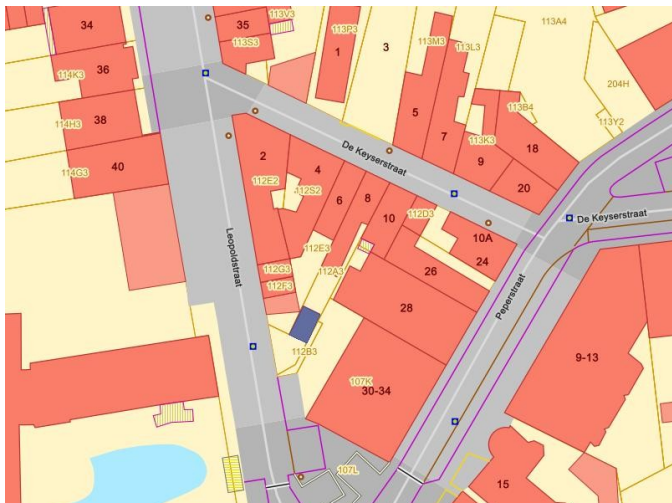
## Zone 2: Bijgebouw

Tijdens de inspectie vastgesteld:

- 1 Asbestmateriaal**
- 0 Beperkingen
- 0 Uitsluitingen
- 0 Roerende goederen
- 0 Puin, steenslag, (water)bodem
- 0 Adviezen
- 0 Geen asbest
