# Asbestinventarisatetest

Bergenstraat 96, 2480 Dessel

Attestnummer : 20250220-000127.000

Uitgegeven op : 20.02.2025

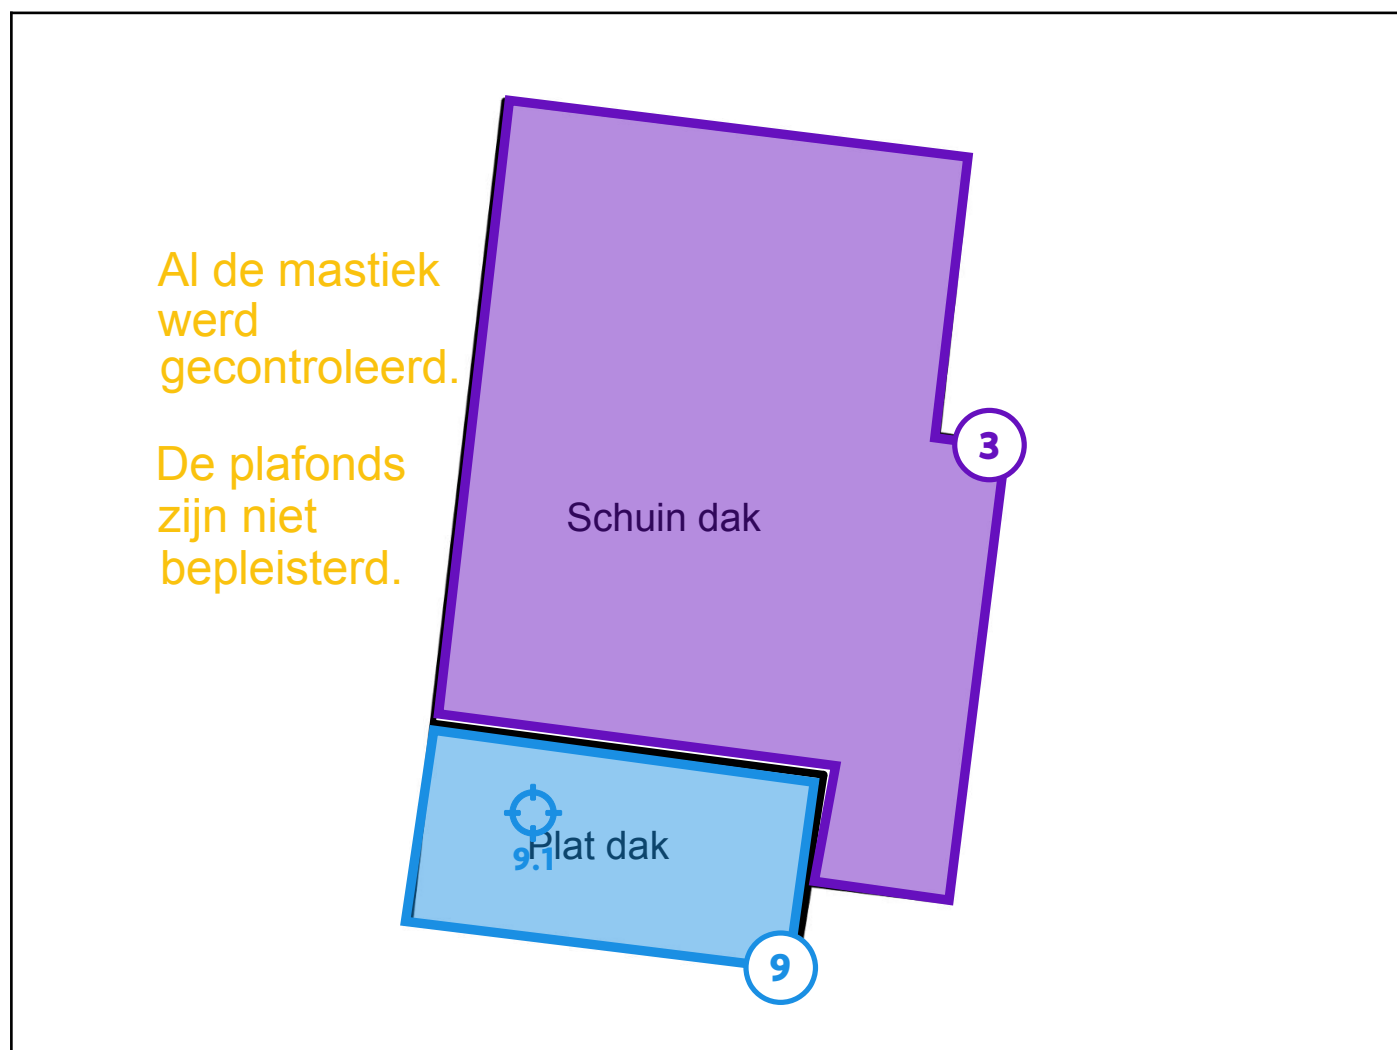
## Plan 1.1: Hoofdgebouw plan

| Beschrijving | Type | Actie |
|---|---|---|
| 1. Contaminatie door restanten van leien | Asbestmateriaal | Dringend verwijderen |
