PU - P3
	2023-01 MOURCOURT
	01/08/23

VANZET
X
ARCHITECTURE

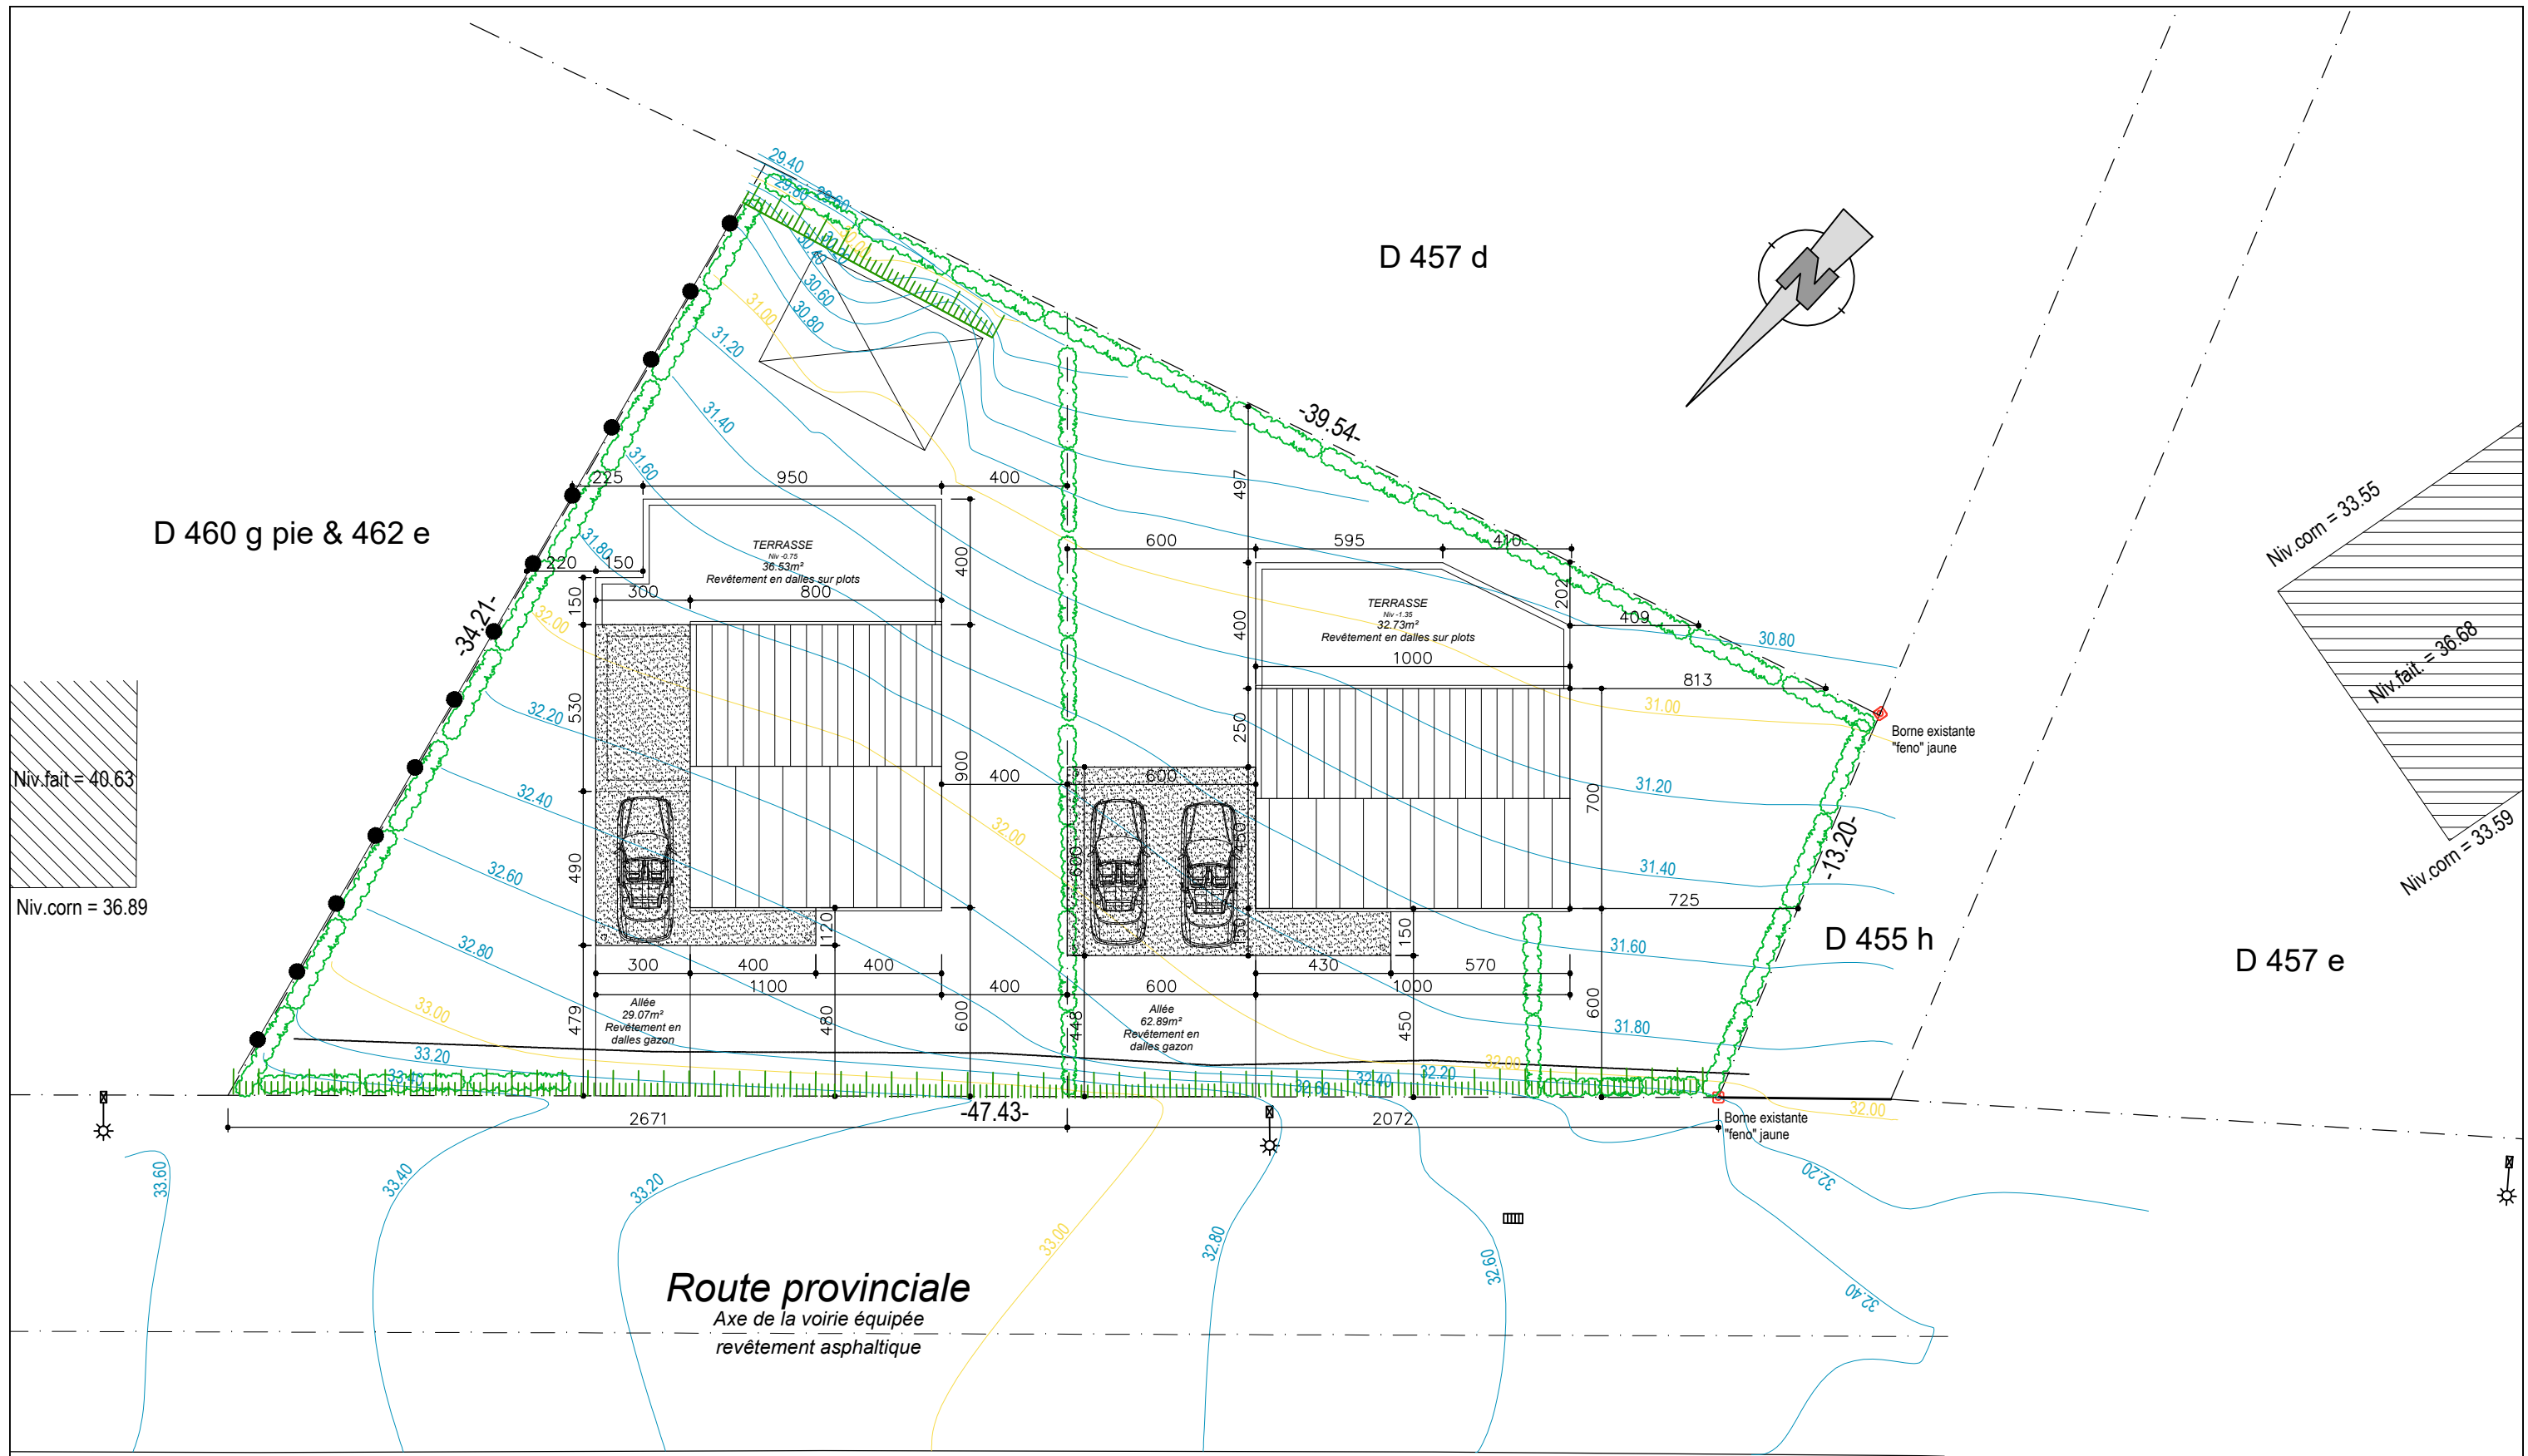
IMPLANTATION: SITUATION EXISTANTE
 Ech. 1/200

☐ Niv.cv = 32.98

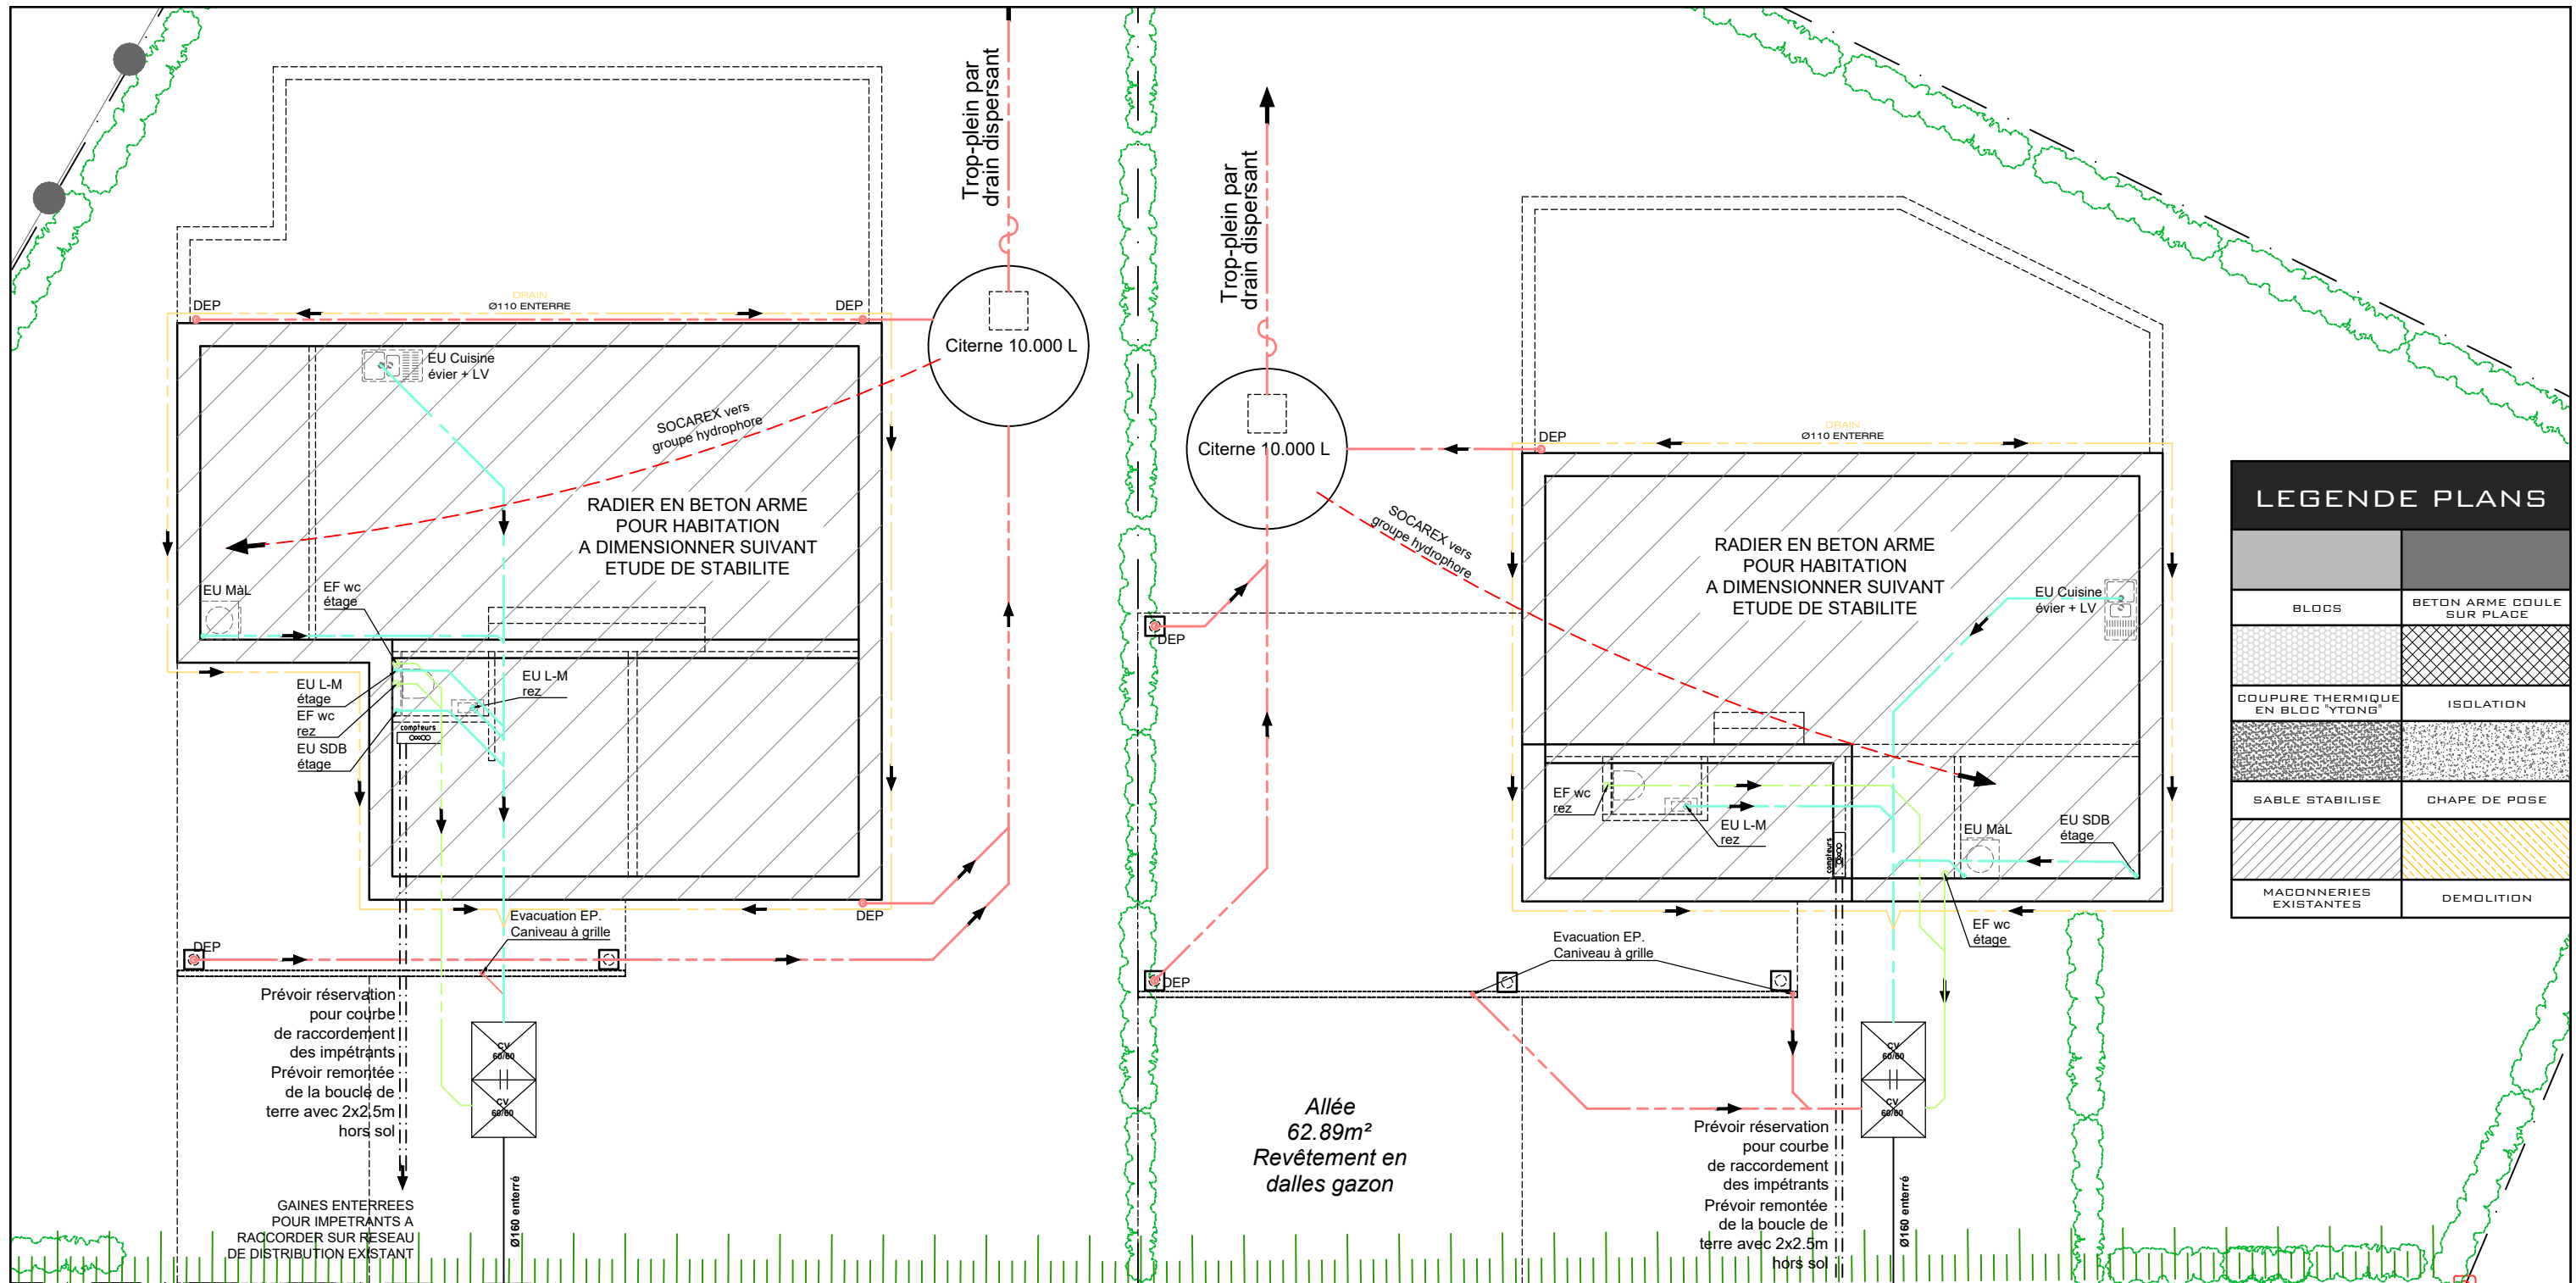
SCHEMA D'EGOUTTAGE
Ech. 1/100

Prévoir réservation pour courbe de raccordement des impétrants
Prévoir remontée de la boucle de terre avec 2x2.5m hors sol

GAINES ENTERREES POUR IMPETRANTS A RACCORDER SUR RESEAU DE DISTRIBUTION EXISTANT

Raccordement dans l'égouttage public existant : niveau à vérifier avant terrassement

Borne existante "feno" jaune

Route provinciale
Axe de la voirie équipée
revêtement asphaltique
