710 - INSP
ISO/IEC 17020
Origineel verslag

Verkoop [Afd 8.4.2]

Verslagnummer: 21/03092026/61624/72752/1

Inspectie adres: Runcvoort 47, 2170 Antwerpen (België)

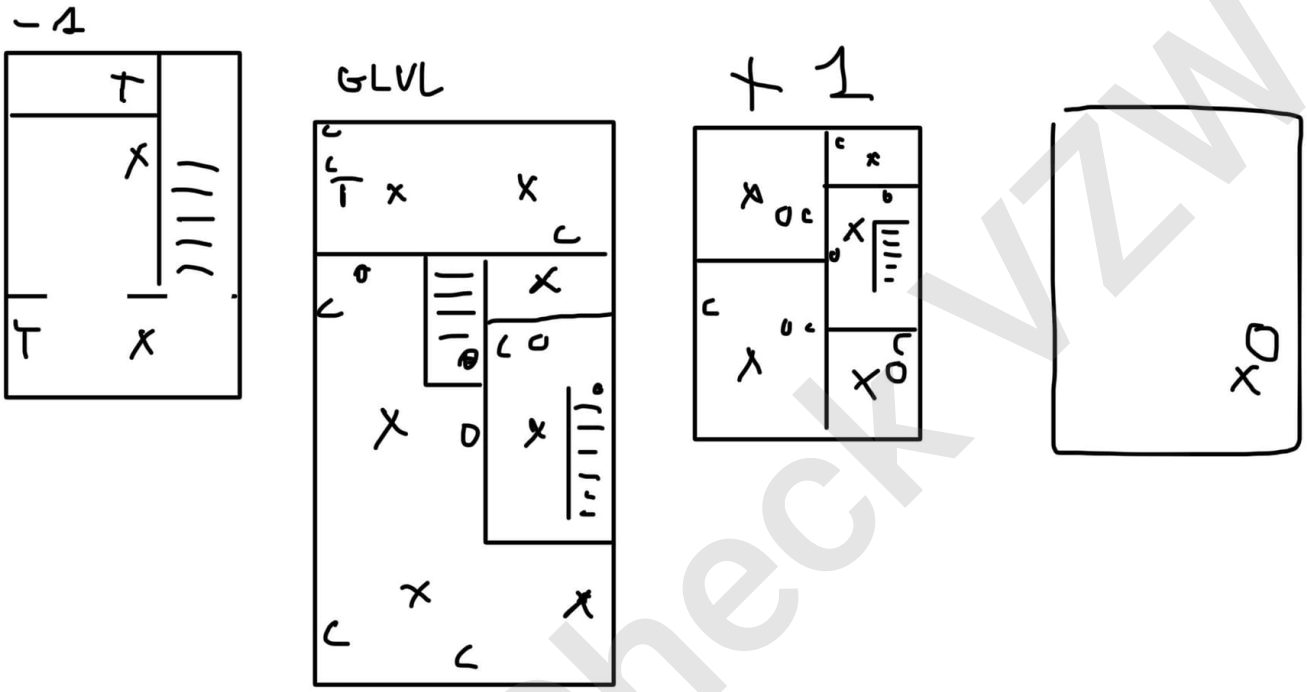
Bord: Bord 1 #1/1

- Het elektrische bord beschikt niet over een afdoende achterwand - oAfd 5.3.5.1
- Stopcontacten, schakelaars en verlichtingsarmaturen van het type “open achteraan” mogen niet op rechtstreeks brandbare materialen geplaatst worden. - oAfd. 4.3.3.5

- Het gebruik van kabels van het type VTMB, VTLB en/of VTLmB is verboden in de vaste installatie. - Hfdstk 2.7; Afd 5.2.7; Afd 5.2.9
- Het eendraadschema en situatieplan zijn niet aanwezig. - oAfd 3.1.2.1

- Geleiders van het type VOB zijn niet in een buis geplaatst en/of zoals het zou moeten. - oAfd 5.2.9.3
- Het elektrische bord beschikt niet over een afdoende beschermingsplaat - oAfd 5.3.5.1

- De kring(en) die stopcontacten bevatten zonder aarding zijn niet beschermd door een differentieelstroombeschermingsinrichting met een hoge of zeer hoge gevoeligheid. - oAfd 8.2.1

- Een differentieelstroombeschermingsinrichting van hoge of zeer hoge gevoeligheid beschermt niet zoals het zou moeten de circuits waar water aanwezig is. (factor van externe invloeden AD2 of meer)-, - oAfd 4.2.4.3.b ; oAfd 5.3.5.3

- De vermeldingen tegen overstromen op de beschermingstoestellen zijn niet zichtbaar. - oAfd 5.3.5.5; Afd 8.2.1
- Het verwijderen en/of openen van het beschermd volume is zonder meer mogelijk. Het is nodig hiervoor een of een gereedschap te gebruiken. - oAfd 4.2.2.3 ; oAfd 4.2.2.1.b

- Het verdeelbord is niet conform. - oAfd 5.3.5.1 ; oAfd 4.2.2.1.b
- De beschermingsgraad van de ruimte moet ten minste IPXX-D zijn voor ruimtes publiek toegankelijk en IPXX-B voor gewone ruimtes. - oAfd 4.2.2.3

- Hoofddifferentieelstroombeschermingsinrichting is niet aanwezig. - oAfd 4.2.4.3
- De kringen, de onderbrekingstoestellen en of de beschermingstoestellen zijn niet duidelijk en zichtbaar gekenmerkt. - Afd 3.1.3

- Er is geen deur aan het bord. - oAfd 4.2.2.3; oAfd 4.2.2.1.b; oAfd 5.3.5.1
- Een of meerdere stopcontacten zijn niet van kinderbeveiliging voorzien. - oAfd 4.2.2.3.b; Afd 8.2.1; Afd 8.2.2

- De installatie is niet aangevuld met een differentieelstroombeschermingsinrichting met hoge of zeer hoge gevoeligheid, - oAfd 4.2.4.3
- De kringen die de wasmachine, vaatwasmachine, droogkast voeden, zijn niet voorzien van een (zeer) hoog gevoelige differentieelstroombeschermingsinrichting. - oAfd 4.2.4.3.b

- De houders van de penautomaten zijn niet uitgerust met een kaliberstuk. - oAfd 5.3.5.5.a
