Verslag huishoudelijke elektrische installatie op laagspanning en zeer lage spanning

Referentie: **006-20261002-06**	Datum controle: **02/10/2026**
Keurder: **006**

Eigenaar:	**Conny Vanderveke**	EAN-code:	**541448860005521313**
Adres installatie:	**de Merodelei 32 bus 5, 2300 - Turnhout**	Nummer teller(s):	**1sag1100926047**
		Distributienetbeheerder installatie:	**Fluvius**
Datum uitvoering installatie:	☐ Vóór 01/10/1981 ☑ Tussen 01/10/1981 en 01/06/2020 ☐ Vanaf 01/06/2020		
Type:	☑ Wooneenheid ☐ Niet-huishoudelijk ☐ PV ☐ Batterij ☐ Laadpaal

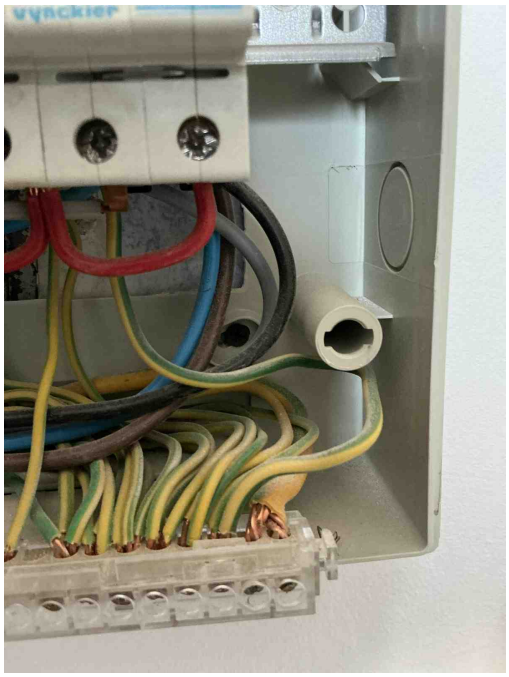
T21e - Het elektrisch materieel is niet geplaatst volgens de voorschriften van de fabrikant / regels van goed vakmanschap. (Boek 1: 1.4.1.3) Oa meer dan 2 geleiders van van dezelfde sectie geplaatst in 1 module van een beveiligingsinrichting. Dit geeft een verhoogd risico op vonkvorming.
Opmerking: O.a. stopcontact verlichting

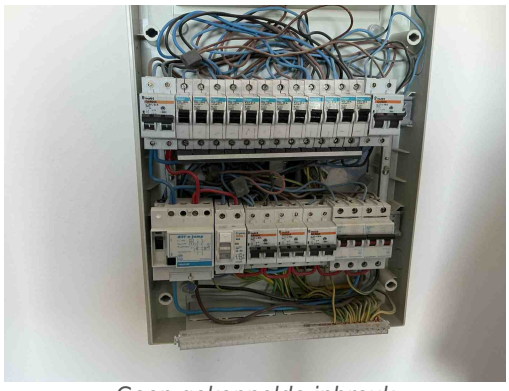
C21 - Het gebruik van geleiders van het type VOB, zonder bijkomende afscherming is niet toegestaan (Boek 1: 5.2.9.6).
Opmerking: O.a. badkamer
