Verslag huishoudelijke elektrische installatie op laagspanning en zeer lage spanning

Referentie: **008-20260916-02**	Datum controle: **16/09/2026**
Keurder: **008**

Eigenaar:	**Kristof Veulemans**	EAN-code:	**541448820061508932**
Adres installatie:	**Prattenborgstraat 6, 3270 - Scherpenheuvel-Zichem**	Nummer teller(s):	**1SAG1100939321**
		Distributienetbeheerder installatie:	**Fluvius**

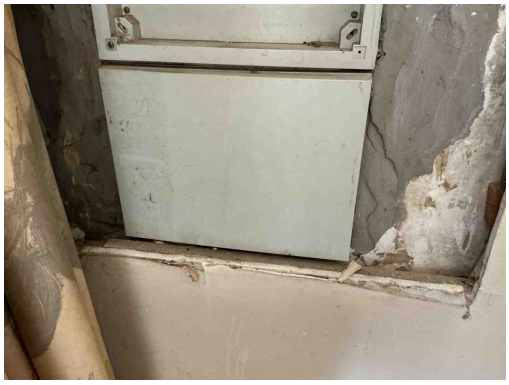
B17 - De voedingsspanning is niet op elk bord vermeld (Boek 1: 3.1.3.3).
Opmerking: Oa bord 1, bord 2

B06 - Het elektrisch verdeelbord heeft niet de minimale beschermingsgraad IPXX-B in een gewone ruimte (Boek 1: 4.2.2.3).
Opmerking: Oa bord 2

B04 - De aanduiding van de kringen, klemmen en/of schakelapparatuur ontbreekt, is onjuist of is onvolledig (Boek 1: 3.1.3.1/5.1.6.1).
Opmerking: Oa bord 1, bord 2

B26 - Het elektrisch bord kon niet gedemonteerd worden (Boek 1: 5.3.5.1).
Opmerking: Oa bord 2 penautomaten zeer strak vast

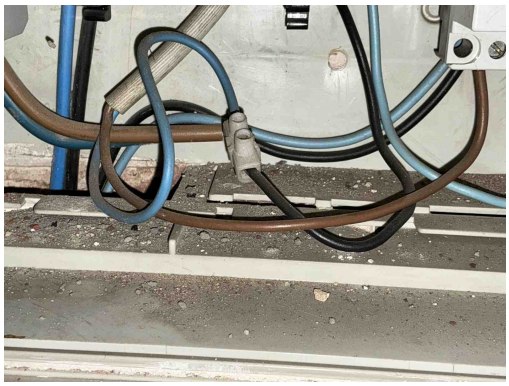
B30 - De houder van de beveiliging in een huishoudelijke ruimte is niet voorzien van aangepaste kalibreerelementen (Boek1: 5.3.5.5).
Opmerking: Oa bord 2

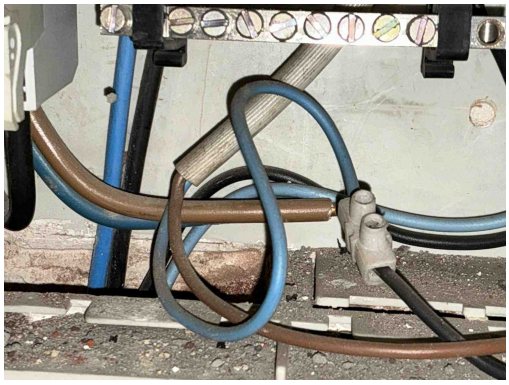
C35 - Er zijn doorverbindingen gemaakt met lusterklemmen; er kon niet aangetoond worden dat deze klemmen geschikt zijn voor de aanwezige spanning, stroom en draadsectie en dat ze “CE” zijn (Boek 1: 1.4.2.1.).
Opmerking: Oa bord 1

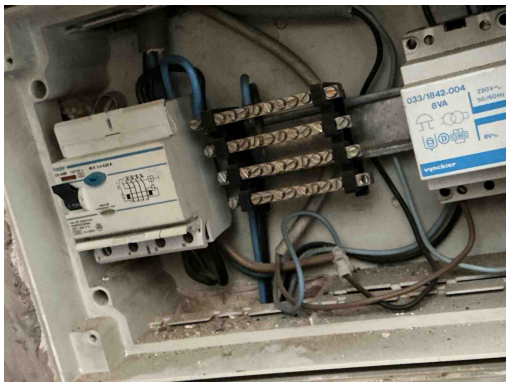
C38 - Het gebruikte kabeltype (snoerkabel) voldoet niet aan de specificaties die van toepassing zijn op voedingsleidingen voor vaste installatie (Boek 1: 1.4.2.1, 5.2.6.2).
Opmerking: Oa bord 1

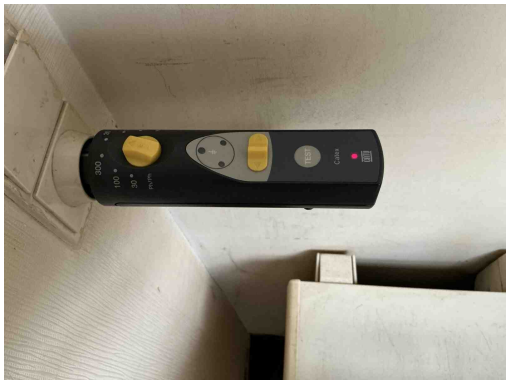
C19 - In de desbetreffende kring wordt de nulgeleider verdeeld en een geleider is met de blauwe kleur gekenmerkt maar deze laatste is niet als nulgeleider gebruikt (Boek 1: 5.1.6.2).
Opmerking: Oa bord 1 nulgeleider geef 241V

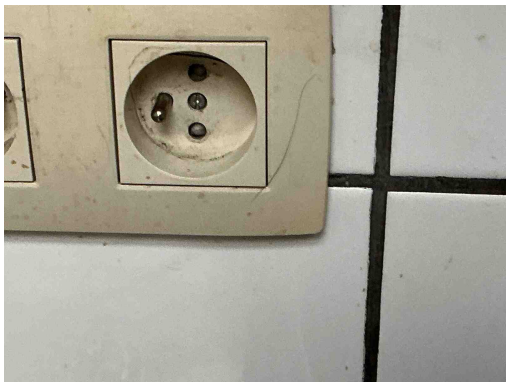
A16 - Er is geen continuïteit van de beschermingsgeleider van de contactdoos (Boek 1: 5.4.3.4).
Opmerking: Oa keuken

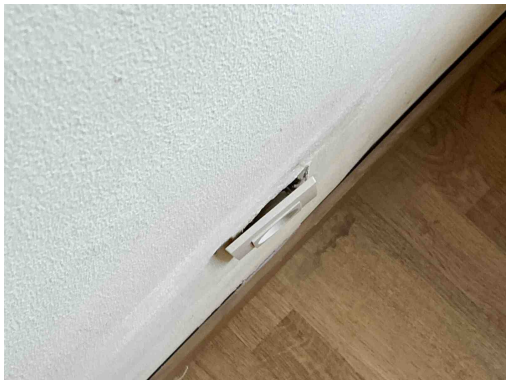
T09 - Bepaalde contactdozen en/of schakelaars zijn beschadigd (Boek 1: 1.4.1.3).
Opmerking: Oa keuken

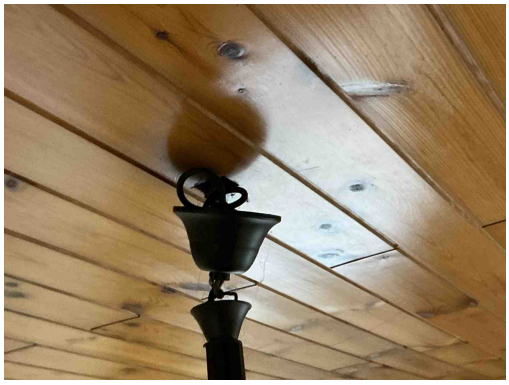
C21 - Het gebruik van geleiders van het type VOB, zonder bijkomende afscherming is niet toegestaan (Boek 1: 5.2.9.6).
Opmerking: Oa hal
