Verslag huishoudelijke elektrische installatie op laagspanning en zeer lage spanning

Referentie: **008-20261023-01**	Datum controle: **23/10/2026**
Keurder: **008**

Eigenaar:	[redacted]	EAN-code:	[redacted]
Adres installatie:	**Vroentestraat 17, 3270 - Scherpenheuvel-Zichem**	Nummer teller(s):	[redacted]
		Distributienetbeheerder installatie:	**Fluvius**

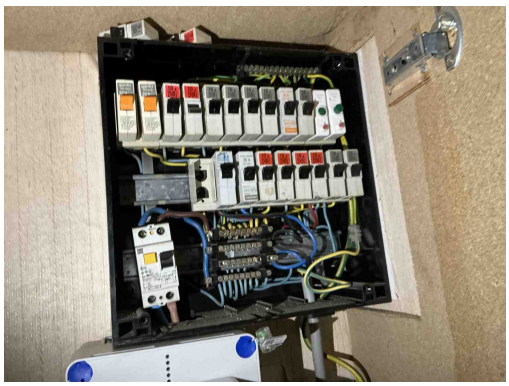
B06 - Het elektrisch verdeelbord heeft niet de minimale beschermingsgraad IPXX-B in een gewone ruimte (Boek 1: 4.2.2.3).
Opmerking: Oa bord 1

B17 - De voedingsspanning is niet op elk bord vermeld (Boek 1: 3.1.3.3).
Opmerking: Oa bord 1

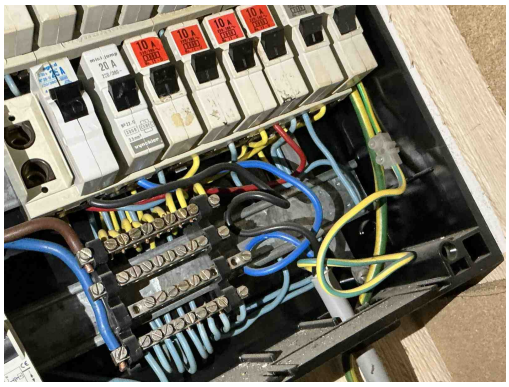
B29 - Het elektrisch verdeelbord in een huishoudelijke ruimte is niet voorzien van een deur (Boek1: 5.3.5.1).
Opmerking: Oa bord 1

B30 - De houder van de beveiliging in een huishoudelijke ruimte is niet voorzien van aangepaste kalibreerelementen (Boek1: 5.3.5.5).
Opmerking: Oa bord 1

D08 - De nodige markeringen op de beveiligingstoestellen ontbreken of zijn onleesbaar (Boek 1: 5.3.5.5).
Opmerking: Oa bord 1

B04 - De aanduiding van de kringen, klemmen en/of schakelapparatuur ontbreekt, is onjuist of is onvolledig (Boek 1: 3.1.3.1/5.1.6.1).
Opmerking: Oa bord 1

D04 - De hoofddifferentieelstroominrichting is niet verzegelbaar (Boek 1: 4.2.4.3).
Opmerking: Oa bord 1

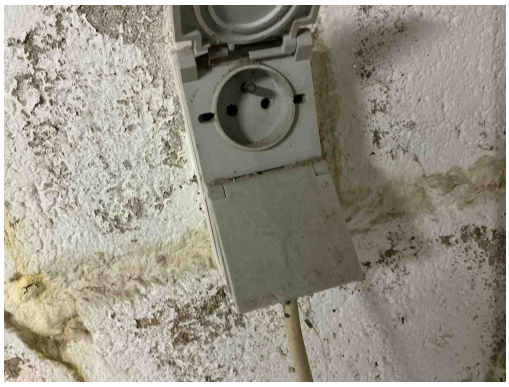
A16 - Er is geen continuïteit van de beschermingsgeleider van de contactdoos (Boek 1: 5.4.3.4).
Opmerking: Oa algemeen keuken,
